Evaluación del riesgo del arbolado de la plaza Belgrano en Punta Alta (Argentina)

Resumen. El artículo tiene como objetivo evaluar el riesgo del arbolado de la plaza Belgrano en Punta Alta, Argentina. Para ello se realizó un relevamiento de los árboles, identificando 156 ejemplares. Se observó en cada uno, su altura, la inclinación de la copa, el diámetro a la altura de pecho, el estado de la copa, el porcentaje de ramas secas y el estado físico y sanitario. Posteriormente fueron seleccionados 20 árboles pertenecientes a 6 especies y se les aplicó el método de Evaluación Visual Básica para determinar su riesgo. Como resultado, se identificó que *Acacia melanoxylon* y *Parasenegalalia visco* fueron las especies que presentaban mayor riesgo en la plaza. Los principales defectos de los árboles observados fueron problemas radiculares y unión débil de ramas. La selección correcta de las especies arbóreas en los espacios verdes y su adecuado mantenimiento es clave para reducir el nivel de riesgo de los árboles sobre la población que circula por la plaza.

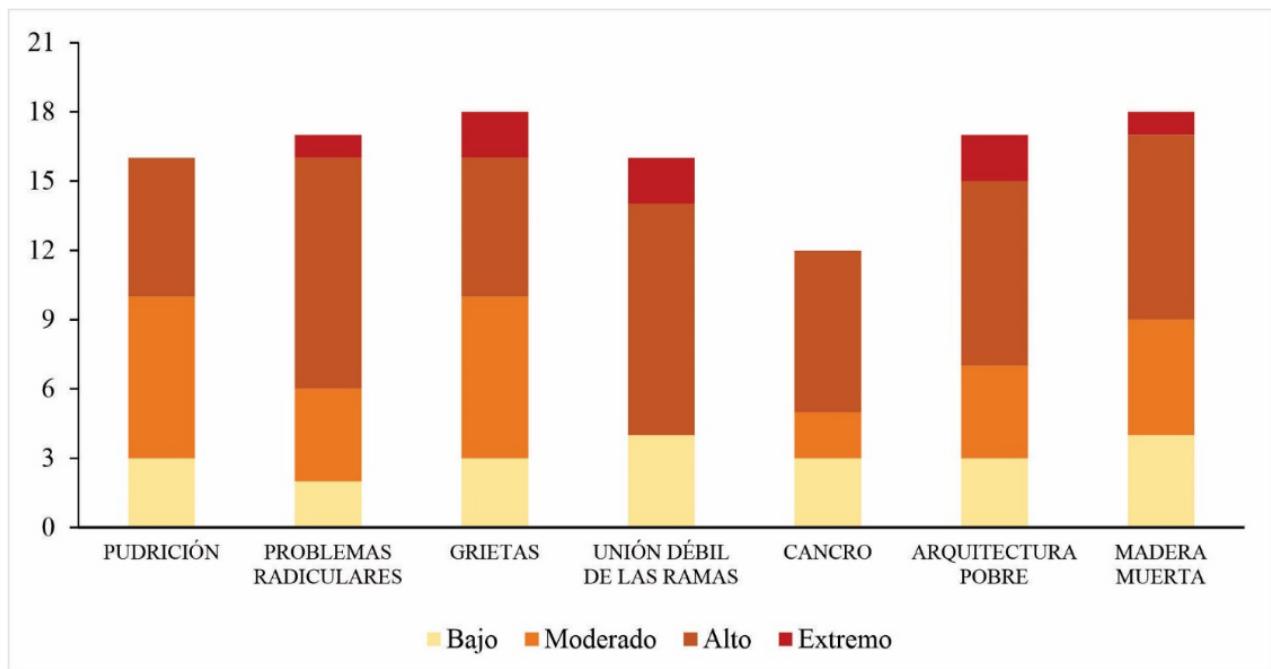
Otro problema de elevada frecuencia en este arbolado fue la madera muerta en el tronco, que genera inconvenientes en la arquitectura del árbol. Varios de los árboles presentaban diferentes signos que daban cuenta de ello como, por ejemplo, oquedades. El riesgo fue alto en 8 árboles, en su mayoría en *Parasenegalalia visco*. Se destacan también uniones débiles de ramas de grado alto en 16 árboles del total analizados, principalmente de la especie *Acacia melanoxylon*. En cuanto a su severidad, pocos presentaron defectos que revistan grado extremo, sin embargo, el valor más elevado en esta categoría fue más frecuente en los problemas radiculares y unión débiles de las ramas. En la Figura 5 se muestra la frecuencia presentada en cada defecto detectado según la categoría de riesgo.

Figura 5. Grado de riesgo de los defectos de los árboles en la plaza Belgrano.

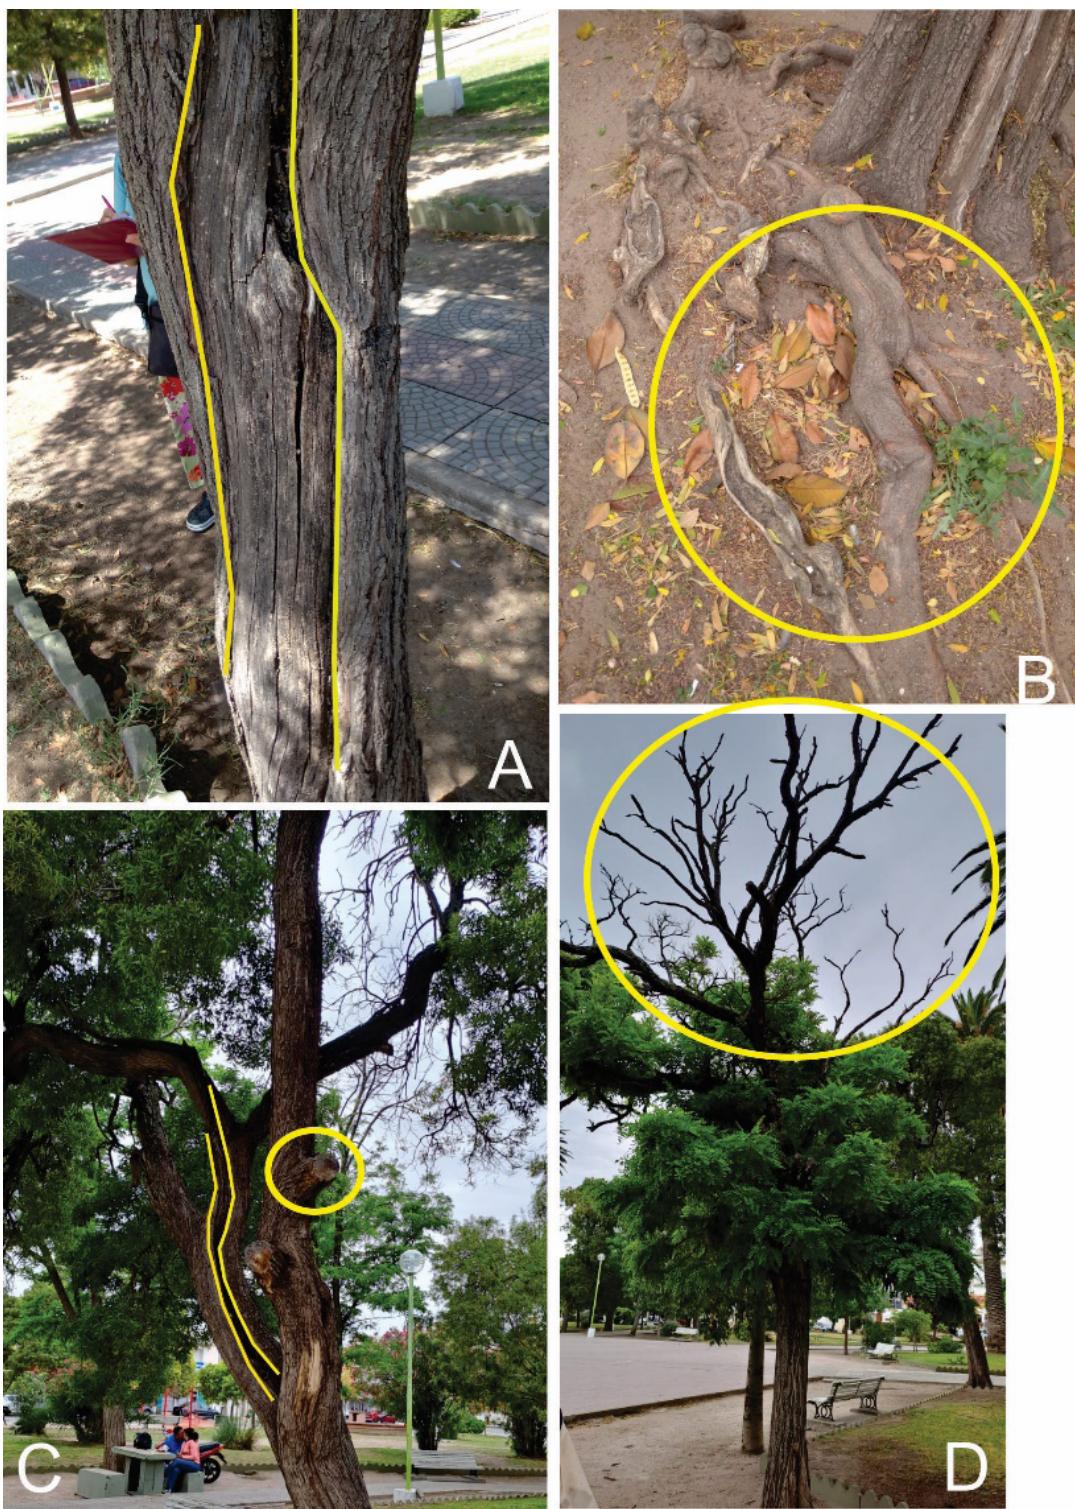
Parasenegalalia visco presentó varios defectos de riesgo moderado y alto. Se destaca la arquitectura pobre de los ejemplares que, de una totalidad de 5 analizados, 2 fueron de riesgo alto y 3 de riesgo moderado. Esto implica que presentan debilidad o desequilibrio en las ramas, en el tronco, o en todo el árbol y que resulta en una alta probabilidad de fractura, por ejemplo, en episodios de tormentas (Benito y Palermo Arce, 2021). Se observó que estos defectos afectaron sus ramas estructurales, dando lugar a brotes epicórmicos que determinan uniones débiles entre ramas (Benito y Palermo Arce, 2021). Por otra parte, en el resto de los defectos, todos los ejemplares presentaron un grado de riesgo, siendo otros ejemplos de riesgo alto la madera muerta y los cáncros (Figura 6 A).

Figura 6. A. Madera muerta *Parasenegalalia visco*. B. Raíces expuestas *Acacia melanoxylon*. C. Cancro y raíces expuestas *Acacia melanoxylon*. D. Ramas secas *Robinia pseudoacacia* var. *umbraculifera*, en plaza Belgrano.

Acacia melanoxylon es la especie que presentó mayor cantidad de defectos observados en los 7 ejemplares. En todos se detectó al menos un defecto, de distinto grado de riesgo. Se destacan los problemas radiculares (Figura 6 B), las grietas y las uniones débiles de ramas. El riesgo es alto en estos defectos en más del 50% de los ejemplares. La mayoría de los árboles presentaban raíces expuestas. Las grietas verticales mostraron un riesgo moderado a alto. Estas con el tiempo ejercen una fuerza de separación entre la madera que comienza a descomponerse (Figura 6 C). Por otra parte, el ejemplar de *Robinia pseudoacacia* var. *umbraculifera* presentó inconvenientes en su arquitectura ya que su tronco se encontraba inclinado y tenía un alto porcentaje de ramas secas (Figura 6 D). En general, en los árboles de género *Robinia* se ha registrado rotura de ramas, en este caso un alto porcentaje de las ramas estructurales y secundarias estaban secas.

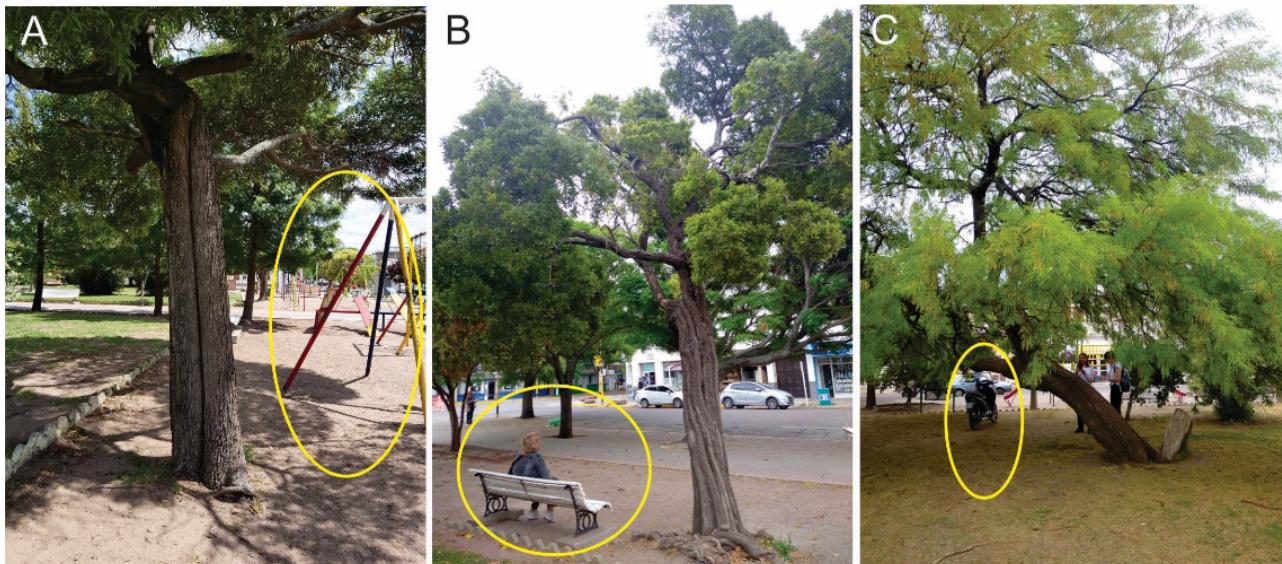
En cuanto a la probabilidad de falla, *Robinia pseudoacacia* presentó mayores dificultades en las ramas estructurales al igual que *Acacia melanoxylon*. En *Parasenegalalia visco* y *Neltuma chilensis*, la parte con mayor probabilidad de consecuencia fue el tronco por los defectos observados en esta parte en ambas especies. A su vez, *Acacia melanoxylon* también presentó inconvenientes en el tronco y raíces.

Figura 7. A. Juegos infantiles cercanos a *Acacia melanoxylon*, que presenta una grieta vertical en el tronco. B. Visitante de la plaza debajo de *Acacia melanoxylon* con raíces expuestas e inclinación. C. Moto y personas debajo de *Neltuma chilensis* con elevado ángulo de inclinación.

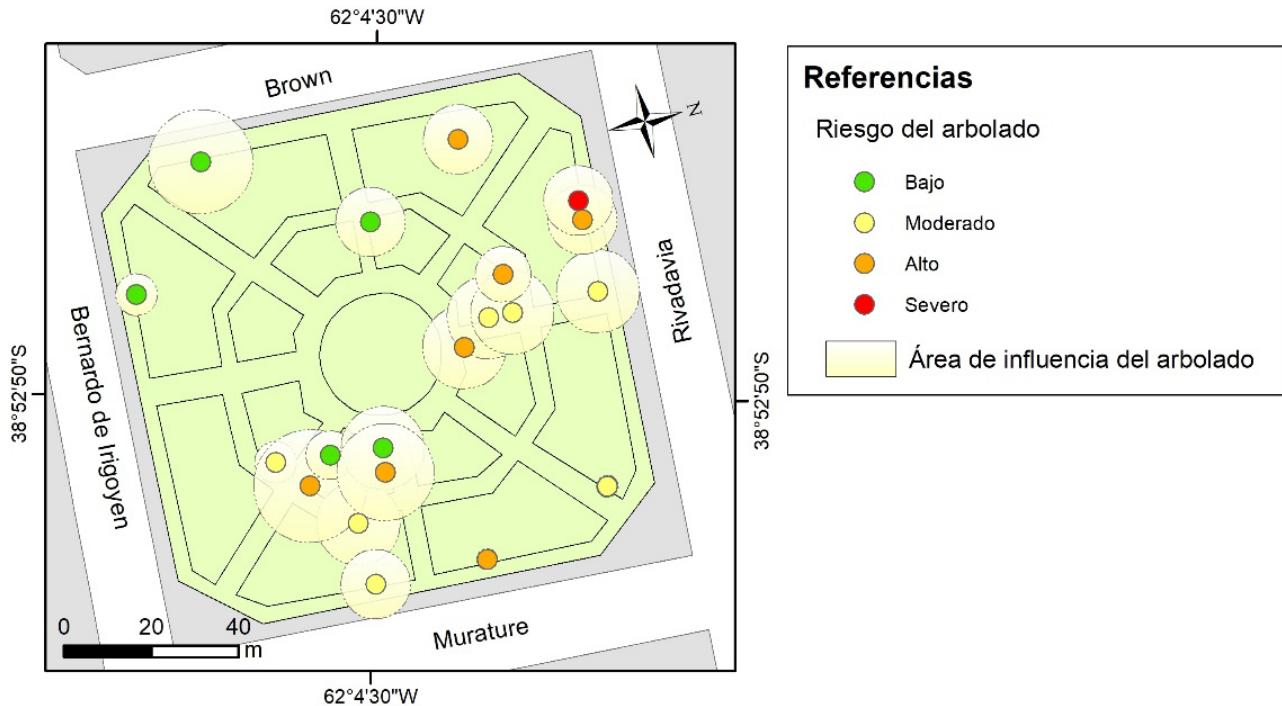
Como resultado del análisis de riesgo de los árboles seleccionados se determinó que 5 presentaron un riesgo bajo con valores de 7 y 8 en su evaluación. En la categoría de riesgo moderado se detectaron 7 árboles con valores de 9, en la de riesgo alto 7 individuos, con un valor de 10 y 11. Se registró 1 árbol con riesgo severo. Es decir, el 5,1% de los árboles de esta plaza son potencialmente peligrosos. Por otra parte, la espacialización de los resultados posibilita reconocer los sitios de la plaza con árboles peligrosos, sobre las calles Rivadavia y, en menor medida, Marature (Figura 8).

Figura 8. Valoración del riesgo de los árboles seleccionados en plaza Belgrano.

Los ejemplares de *Robinia pseudoacacia* tuvieron una valoración del riesgo bajo a moderado. *Robinia pseudoacacia var. umbraculifera* se identificó uno con riesgo bajo y otro ejemplar de riesgo alto. *Parasenegalalia visco* y *Melia azedarach* tuvieron una valoración de riesgo moderada. *Acacia melanoxylon* y *Parasenegalalia visco* fueron las especies con mayor representatividad en el riesgo alto con 4 y 2 árboles respectivamente. Además, esta última especie también registró 5 ejemplares con riesgo moderado. Por otra parte, *Neltuma chilensis* (Figura 7 A) obtuvo un valor de riesgo alto. En general, se puede afirmar que las especies *Acacia melanoxylon* y *Parasenegalalia visco* son las que exhibieron mayor riesgo en la plaza. Para las categorías de riesgo alto y severo sería recomendable una evaluación con mayor profundidad, incorporando instrumental que permita detectar los problemas en el interior del ejemplar.
