Comportamiento Sísmico de los Edificios de Lorca

Palabras clave: Lorca, daño observado, comportamiento sísmico, lecciones aprendidas.

Seismic behavior of the buildings in Lorca

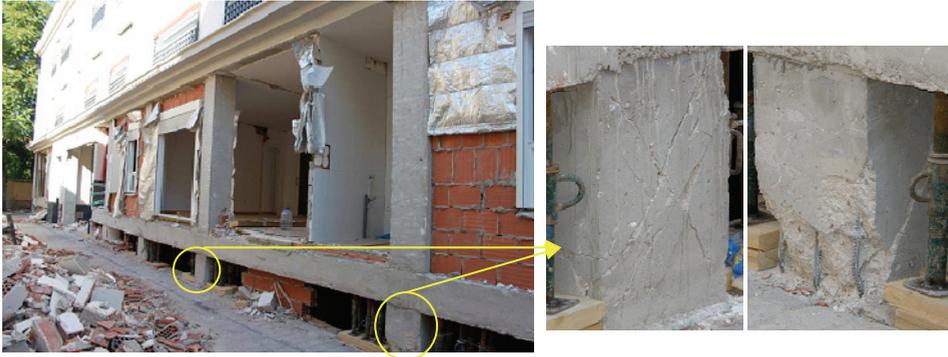
Entre los edificios más dañados por el terremoto de Lorca, se pudieron observar numerosos casos del efecto de pilar corto. La Figura 3 y la Figura 4 muestran ejemplos de los daños en pilares cortos en un edificio de construcción reciente apoyado en múltiples pilares cortos.

Fig. 3. Daños en un edificio con múltiples pilares cortos.

Sin embargo, existe la posibilidad de reforzar los edificios existentes con pilares cortos para evitar daños durante futuros terremotos (Barbat et. al, 2011). Posibles medidas de refuerzo consisten en rigidizar los pilares cortos aumentando su sección transversal o, incluso, sustituir las líneas de pilares cortos perimetrales de los edificios, correspondientes a las plantas semisótanos, mediante pantallas a cortante.

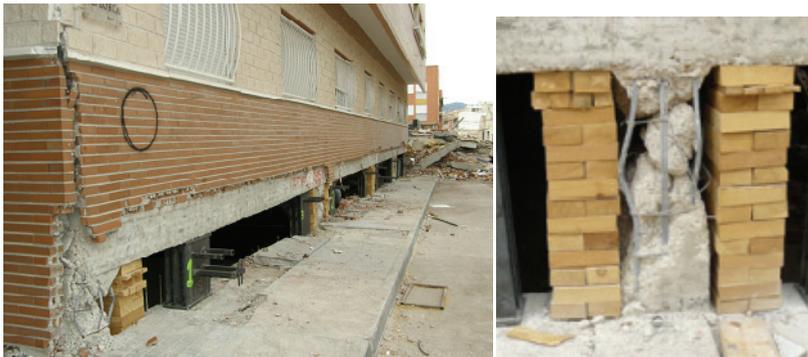
Fig. 4. Daños en otro edificio con múltiples pilares cortos.

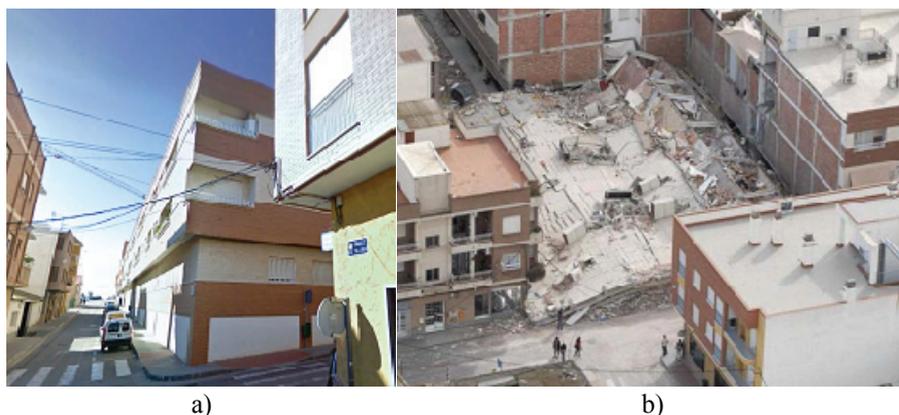
La Figura 5 muestra el único edificio que colapsó durante el terremoto, el cual corresponde a una estructura reciente de hormigón armado, localizado en el barrio La Viña, uno de los barrios más afectados de Lorca. Gracias al Google Street View podemos ver que antes del terremoto era un edificio en aparente buen estado (Figura 5a). Este edificio tenía una configuración similar a la del edificio de la Figura 4, apoyado en uno de sus lados sobre pilares cortos. Análisis preliminares (Murphy, 2011) indican que este edificio colapsó debido al fallo de estos pilares.

Fig. 5. Único edificio de hormigón armado que colapsó durante el terremoto: (a) edificio antes del terremoto disponible en el Google Street View y (b) vista tras el terremoto de Lorca (La Verdad, 2011c)

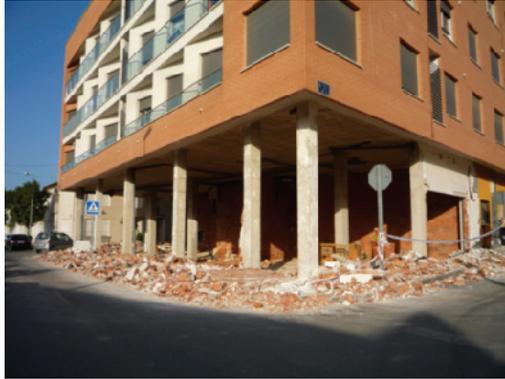
El efecto de planta blanda se observó en la mayoría de los edificios afectados por el terremoto de Lorca. La Figura 6 muestra los daños en un edificio que perdió los cerramientos de la planta baja debido a la mayor deformación de la misma por ser una planta blanda. La Figura 7 muestra otro edificio con daños concentrados en la planta blanda. Además de caer los cerramientos, se observaron daños en algunos pilares y algunos refuerzos longitudinales presentaban el efecto de pandeo.

Fig. 6. Pérdida de los cerramientos por el efecto de planta blanda.

Tanto el Eurocódigo 8 como la Normativa de Construcción Sismorresistente Española (NCSE, 2002) consideran que los muros de relleno son elementos no-estructurales; aun así, su contribución a la rigidez lateral de la estructura debería tomarse en cuenta a la hora de dimensionar los elementos estructurales. En el FEMA 454 (FEMA, 2006) se presentan algunas soluciones para prevenir el efecto de planta blanda en plantas bajas que se desean mantener abiertas. Estas soluciones incluyen aumentar el número de pilares, añadir refuerzo lateral o arbotantes externos que contribuyan a aumentar la rigidez de esa planta para igualarla a las demás.

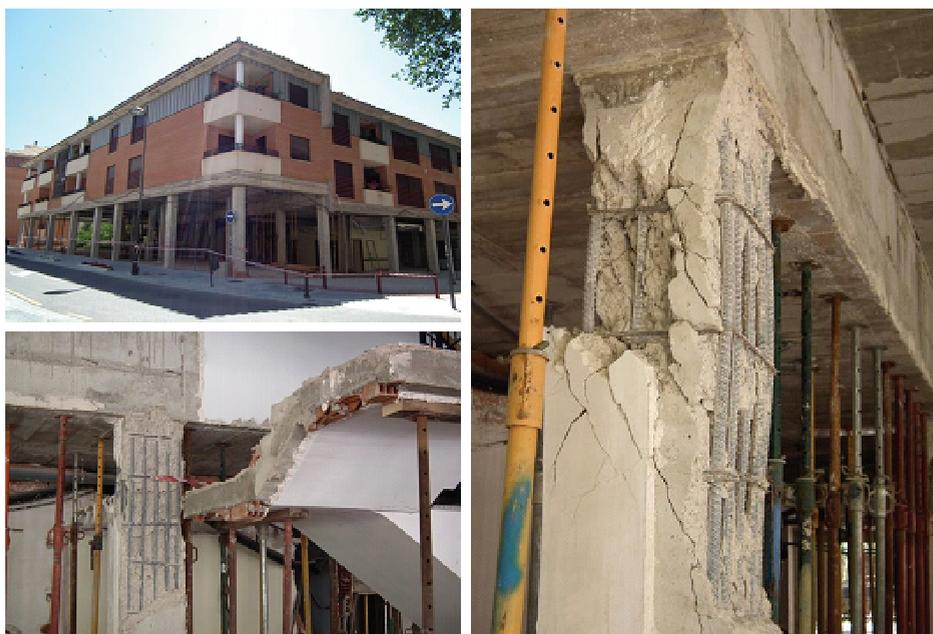
Fig. 7. Pérdida de cerramientos y daños a pilares en una planta blanda.

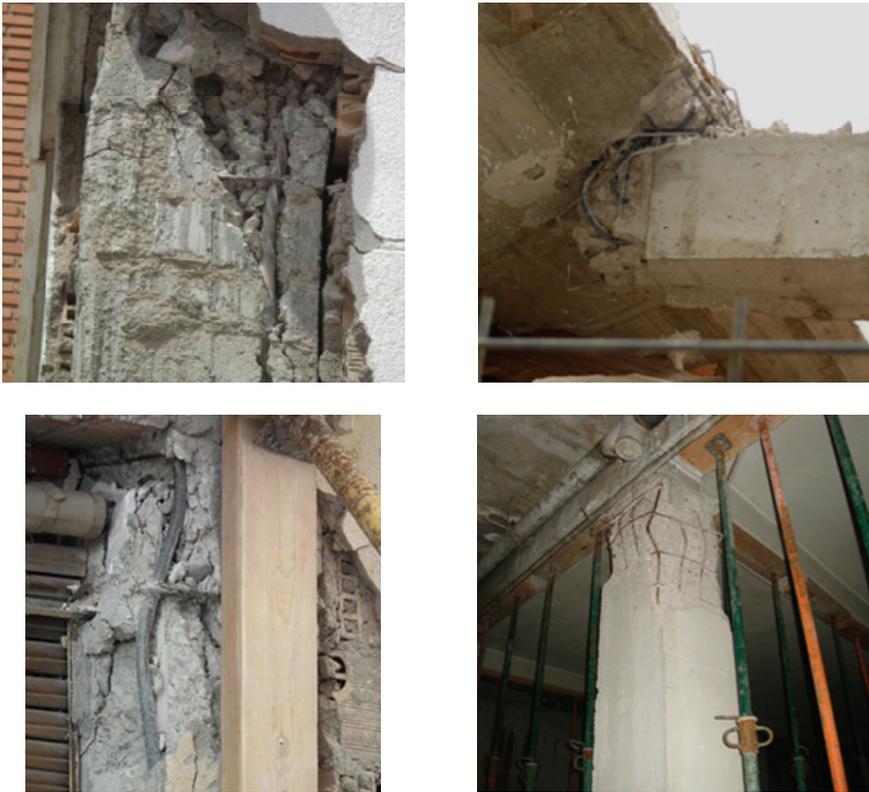
Se observaron muchos pilares dañados no sólo por los efectos anteriormente mencionados sino también por deficiencias en las armaduras de refuerzo, tanto longitudinales como transversales y en las uniones entre losas y pilares (Figura 8). Estas deficiencias incluyen el uso de acero no corrugado, excesiva distancia entre el refuerzo transversal y el pobre confinamiento de las armaduras. Dependiendo del año de construcción del edificio, estas características que llamamos “deficiencias” hoy en día, podrían haberse considerado normales y correctas en el momento de construirse el edificio.

Fig. 8. Posibles deficiencias en las armaduras de refuerzo identificadas en Lorca.

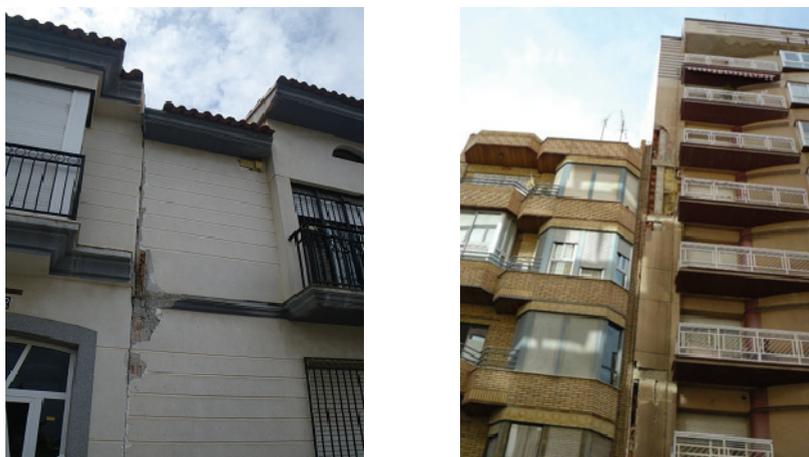
Durante la visita a Lorca se identificaron algunos casos de golpeteo como se muestra en la Figura 10. Los daños por golpeteo suceden porque el espacio que se deja entre los edificios es insuficiente para que los mismos puedan desplazarse lateralmente sin perjudicarse.

Fig. 10. Efectos del golpeteo observados en la visita post-terremoto a Lorca.

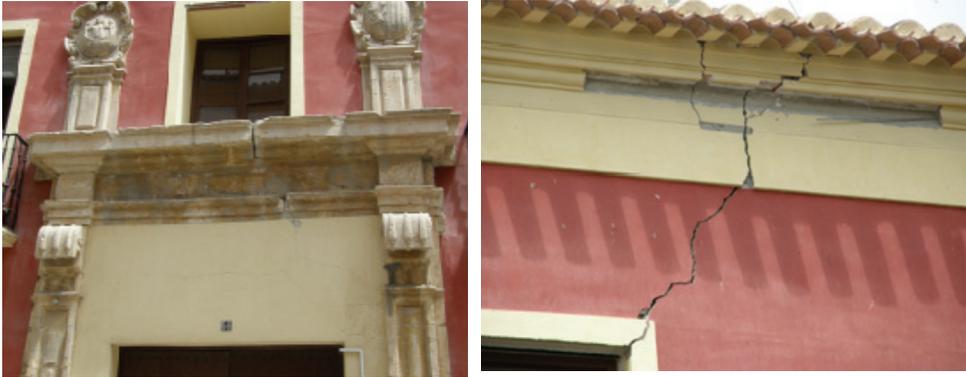
La Figura 11 muestra los daños en un edificio de mampostería no reforzada en aparente buen estado de conservación. Éste presenta agrietamiento local de sus muros debido a la acción de las cargas dinámicas producidas por el terremoto de Lorca. También se observan daños en las cornisas y en el dintel de la entrada principal.

Fig. 11. Daños en las estructuras de mampostería no reforzada.

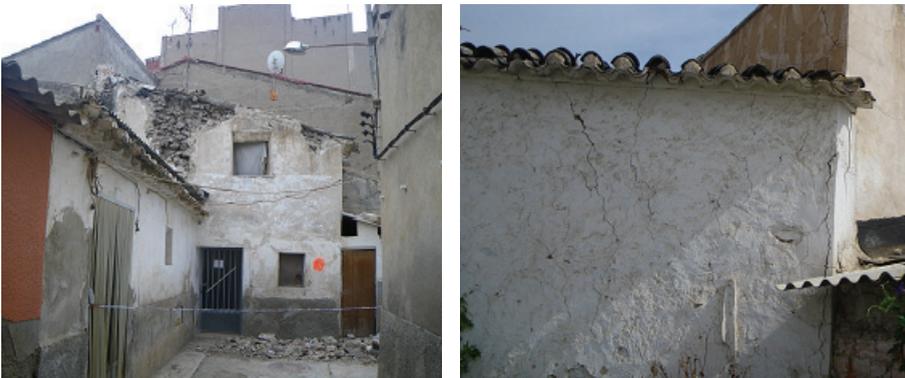
En la Figura 12 se muestran los daños a un edificio de mampostería no reforzada mucho más vulnerable que el anterior y en un estado de conservación deficiente. El mismo presenta daños importantes en parte de la fachada y de la cubierta, así como abundantes fisuras en sus muros.

Fig. 12. Daños en las estructuras de mampostería no reforzada.

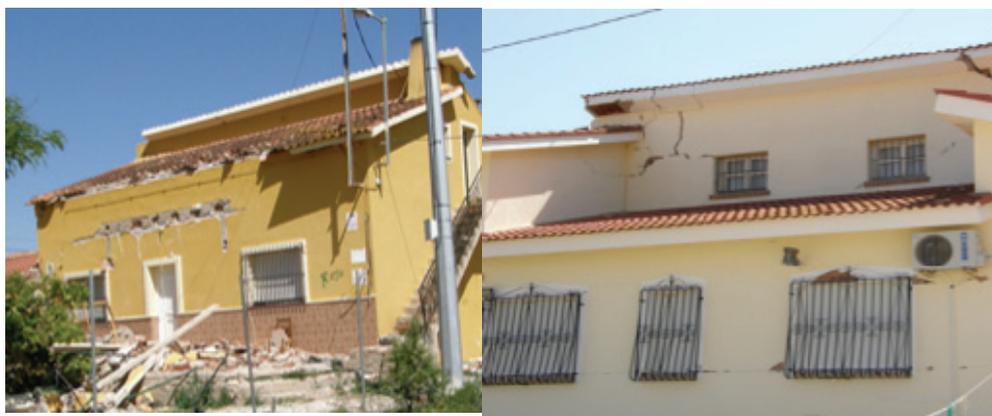
La Figura 13 muestra algunas estructuras con daños en la pedanía de *Diputación de Río* del municipio de Lorca. Los daños más frecuentes incluían muros de mampostería con múltiples grietas, desplazamiento y caída de los tejados, así como el desplazamiento de fachadas entre otros.

Fig. 13. Daños en viviendas unifamiliares en la pedanía de Diputación de Río en el municipio de Lorca

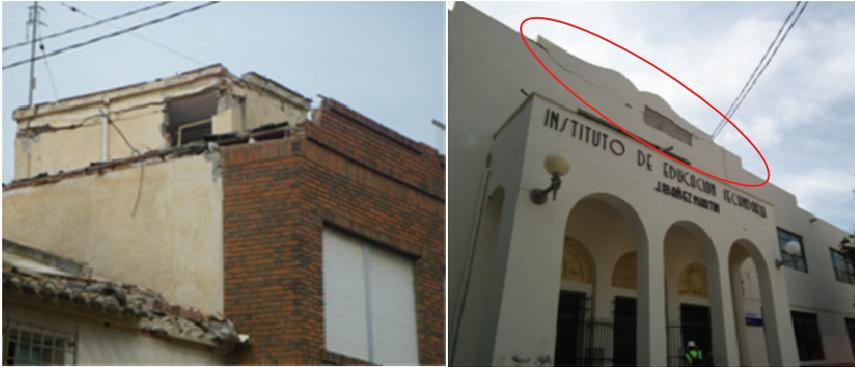
Se observaron parapetos de ladrillo no reforzados (Figura 14) que colapsaron cayendo sobre edificios contiguos o sobre la calle y chimeneas dañadas en casas residenciales (Figura 15).

Fig. 14. Elementos no estructurales no anclados a la estructura.

Los elementos no estructurales con el borde superior libre, como cornisas, antepechos, parapetos y chimeneas, deben enlazarse a la estructura, tal como lo requiere

la norma sismorresistente NCSE-02, algunas veces mediante un encadenado de coronación, para garantizar su estabilidad.

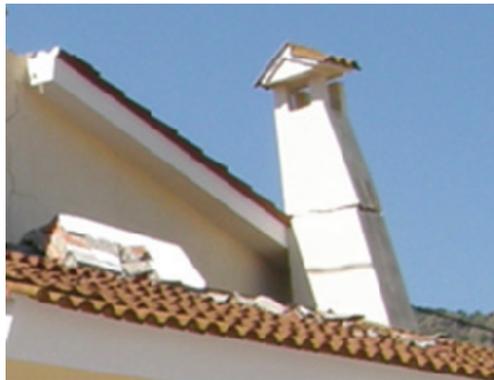
Fig. 15. Chimenea dañada por el terremoto en casa residencial

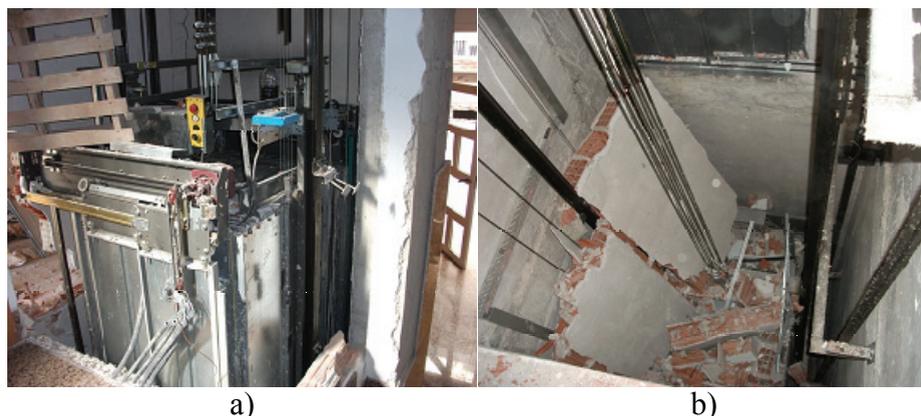
También se observaron daños en cajas de escaleras y ascensores (Orona-Pecrès, 2011), los cuales se presentaron principalmente en las plantas bajas y en las primeras plantas de los edificios, que debido a las mayores cargas de flexión/compresión han sido las más dañadas. En su mayoría se trata de derrumbos de los cerramientos de

los huecos de ascensor, generalmente de ladrillo, como los que se observan en la Figura 16.

Fig. 16. *a)* Vista de cabina desde el exterior por cerramientos derribados *b)* Cerramiento de ladrillo derribado sobre el techo de la cabina del ascensor.

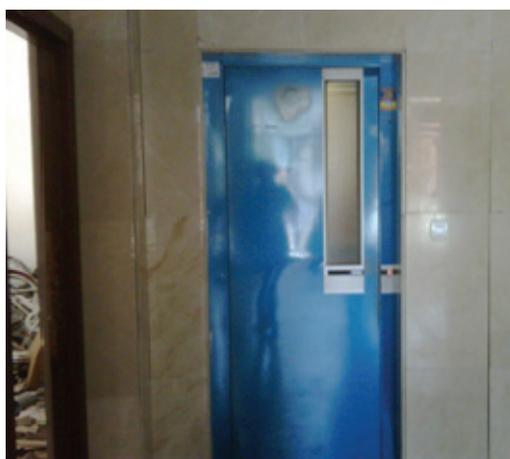
Las puertas exteriores de los ascensores en las plantas a nivel de calle han sufrido deformaciones por cargas de compresión y flexión, según la situación de éstas en el edificio (Figura 17).

Fig. 17. Puerta de ascensor deformada por cargas de compresión

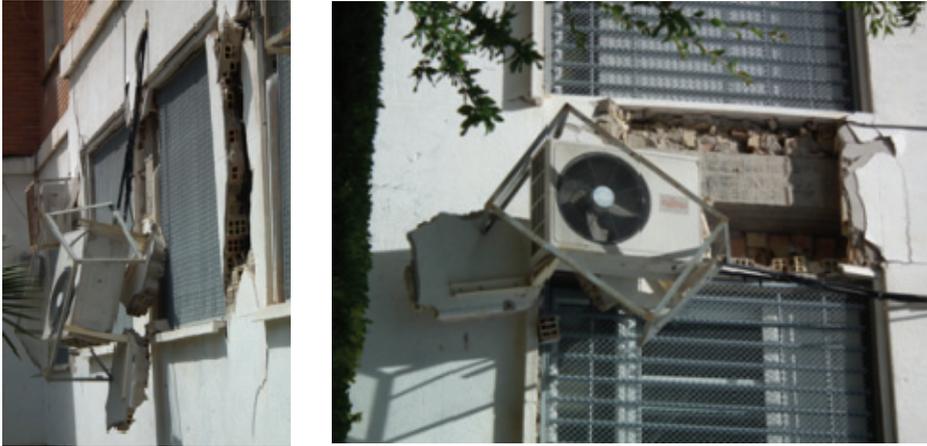
Se observaron algunos aparatos de aire acondicionado que quedaron suspendidos del cableado al desprenderse la fachada a la que estaba anclada su estructura metálica de sujeción (Figura 18).

Fig. 18. Aparatos de aire acondicionado anclados a la fachada, después del terremoto.

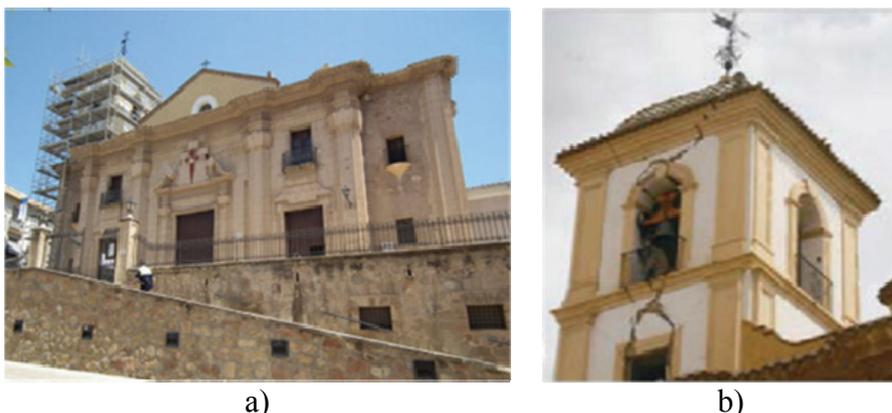
Una de las más afectadas fue la iglesia de Santiago. Construida en el siglo XV, sufrió daños durante el terremoto de 1674; se reconstruyó en 1781 y luego se vio afectada por varios incendios y por la Guerra Civil. En 1940 se comenzó un nuevo proceso de reconstrucción que incluyó la edificación del campanario. Desde afuera sólo se observaron daños importantes en su campanario (Figura 19). No obstante, esta iglesia ha quedado prácticamente en ruinas tras el terremoto. En el interior se observa el colapso del crucero y de la cúpula. Los muros y la parte restante de la cubierta se encuentran muy afectados por la acción sísmica (Figura 20).

Fig. 19. a) Fachada de la iglesia de Santiago y daños en su torre. b) torre del campanario pocos días después del terremoto (IGME, 2011)

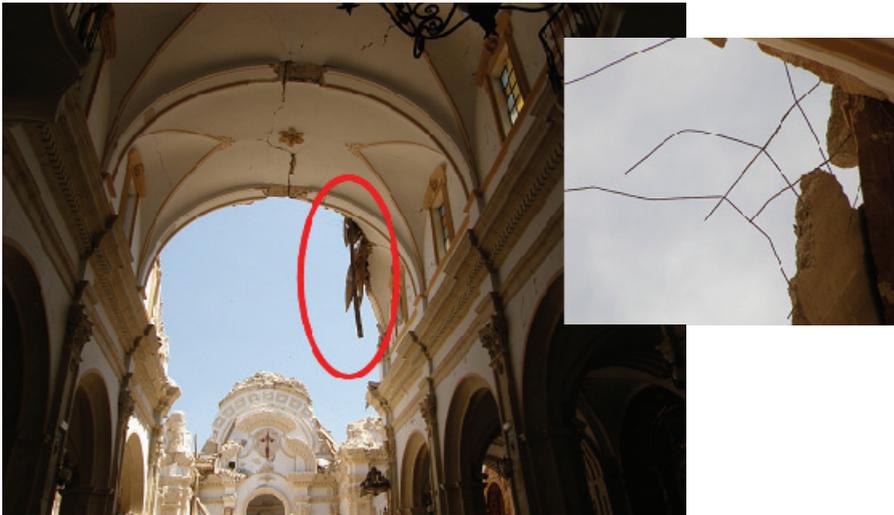
Fig. 20. Colapso de la cúpula y del crucero de la iglesia de Santiago y detalle de mallas de refuerzo

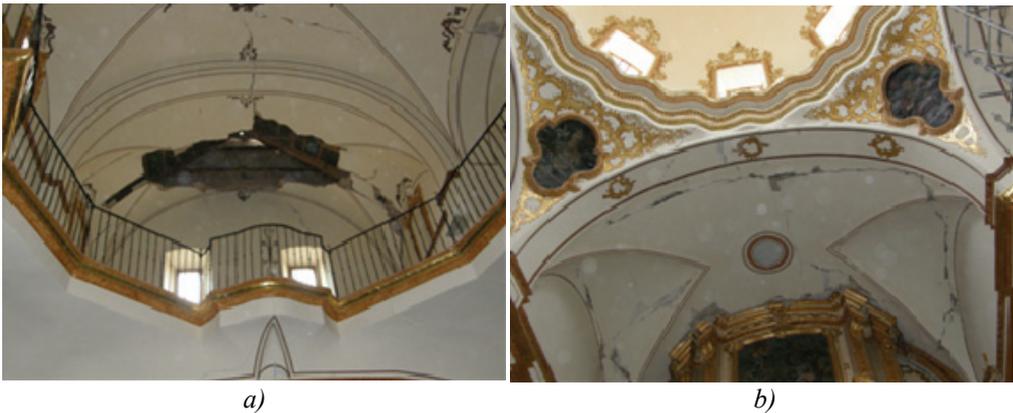
El convento y la Iglesia del Carmen se construyeron durante el S. XVIII. La Iglesia del Carmen ha quedado totalmente inutilizada y con riesgo de derrumbe a causa del terremoto. La iglesia tiene planta basilical, de tres naves y coro alto a los pies, en el cual se pueden ver los daños producidos por el terremoto (Figura 21a). También se observaron daños en los arcos situados bajo la cúpula levantada sobre un anillo ondulado (Figura 21b).

Fig. 21. Daños en el coro y arcos bajo la cúpula de la Iglesia del Carmen

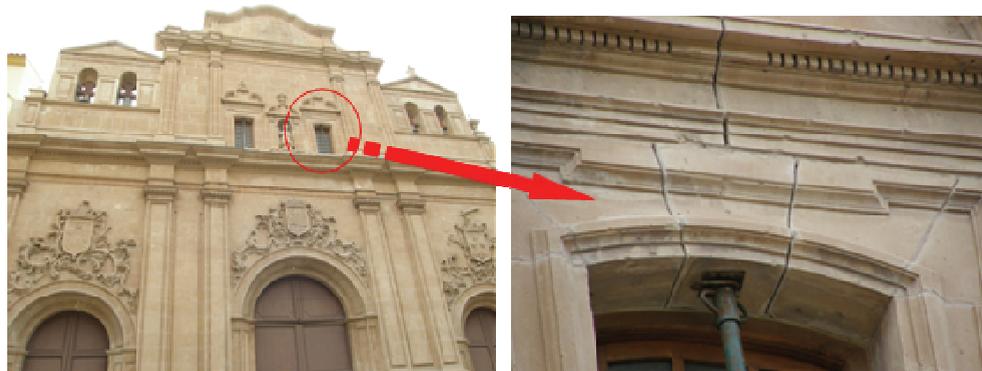
Fig. 22. Daños en el arco de la fachada de la Iglesia del Carmen

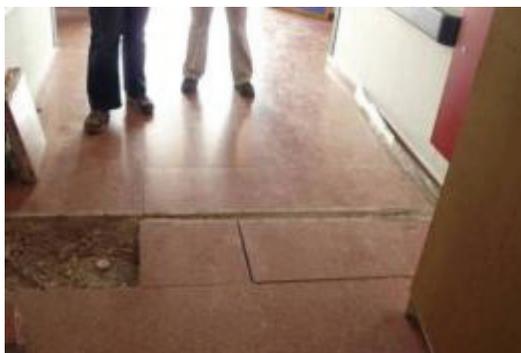
Los daños estructurales en el hospital fueron entre nulos y leves. No se identificaron fisuras significativas en pilares y forjados en la estructura original, ni tampoco deformaciones apreciables en los pórticos metálicos. En las juntas de dilatación de la estructura se encontraron desplazamientos que no representan daños estructurales considerables (Figura 23).

Fig. 23. Desplazamientos de la junta de dilatación

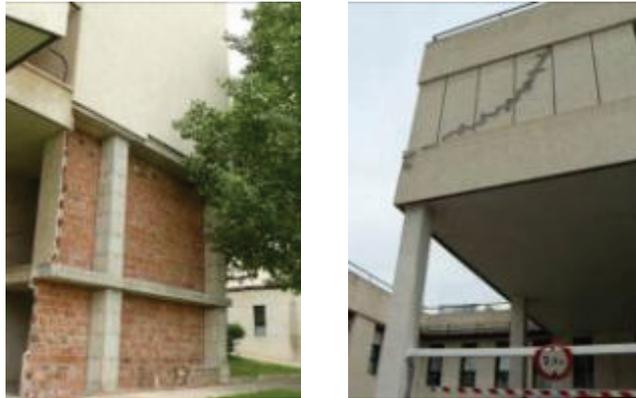
A pesar de que los daños estructurales fueron nulos y leves, se produjeron daños severos en elementos no estructurales que limitaron la funcionalidad del hospital. La instalación fue evacuada por consenso de los responsables del hospital y sus pacientes fueron transferidos a otros centros del Servicio Murciano de Salud. En la mayoría de los muros de fachada se encontraron daños entre nulos y leves. Se identificaron pocas zonas con daños entre graves y severos con agrietamientos y desprendimiento de los elementos de recubrimiento (Figura 24). Los daños observados en los muros internos son entre leves y moderados; no se identificaron zonas con agrietamientos considerables. En los muros de la escalera se presentaron fisuras que fueron reparadas rápidamente. También se presentaron fallas puntuales en las ventanas de la instalación (Figura 25a). Respecto a los falsos techos, en algunas zonas del hospital los daños observados varían entre fuertes y severos (Figura 25b).

Fig. 24. a) Colapso de muros de fachada; b) fisuras en muro de fachada

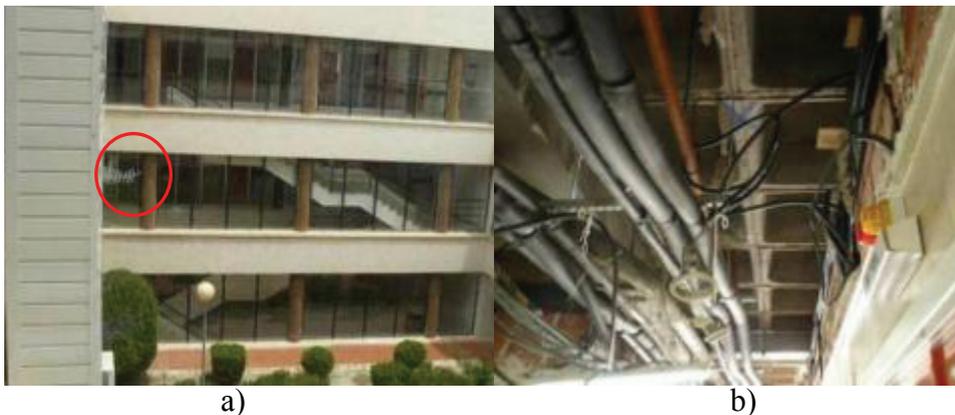
Fig. 25. a) Rotura de ventanas; b) daños en falso techo

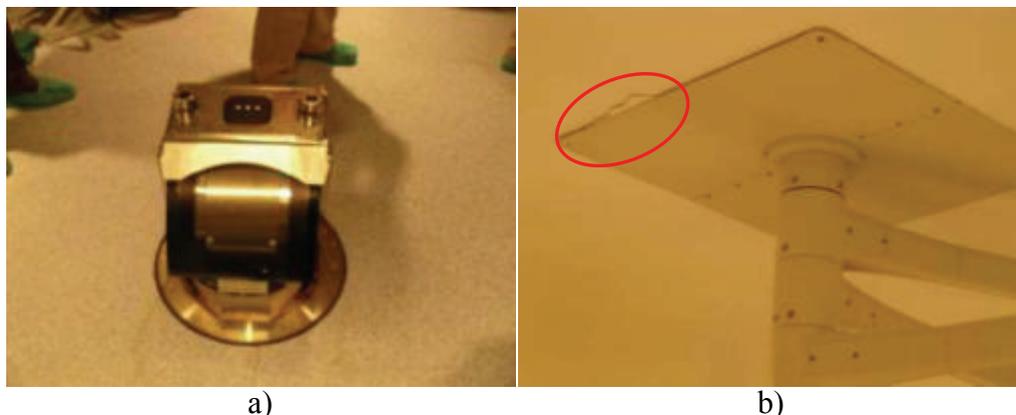
sobre mesas rodantes. En uno de los quirófanos se observó un ligero agrietamiento en la conexión de la lámpara al techo (Figura 26).

Fig. 26. a) Anclaje de la mesa de operaciones; b) conexión de la lámpara de los quirófanos
