# *Terremoto de la comarca del Río Mula del 2 de febrero de 1999. Estudio de daños a edificaciones*

Patrick MURPHY  
Arquitecto

## **RESUMEN**

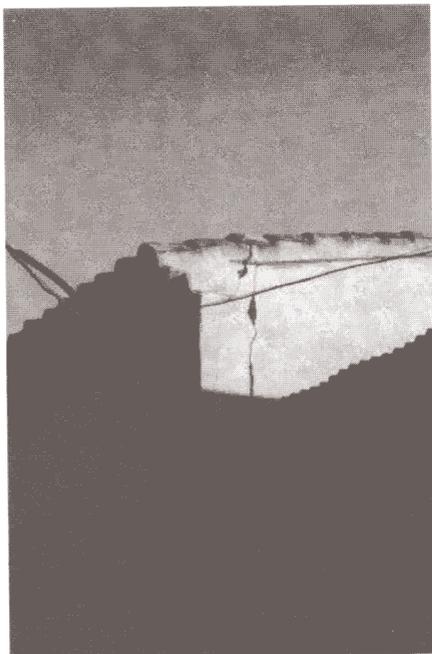
En la zona de estudio se observó con frecuencia grietas de separación o pérdida de enlace entre muros de carga, siendo un daño muy relevante ya que supone la pérdida del comportamiento unitario de la estructura. Las grietas se han observado por lo general en los ángulos exteriores de los edificios (Figs. 1 y 2). En algunos casos se observaron daños más avanzados de este tipo, incluyendo la caída de esquinas enteras.

**Figura 1.** Pérdida de enlace entre muros de carga en un edificio de Albudeite.

En la construcción actual se refuerzan esquinas y el empotramiento de muros de carga con armaduras metálicas entre hileras para garantizar dicho enlace.

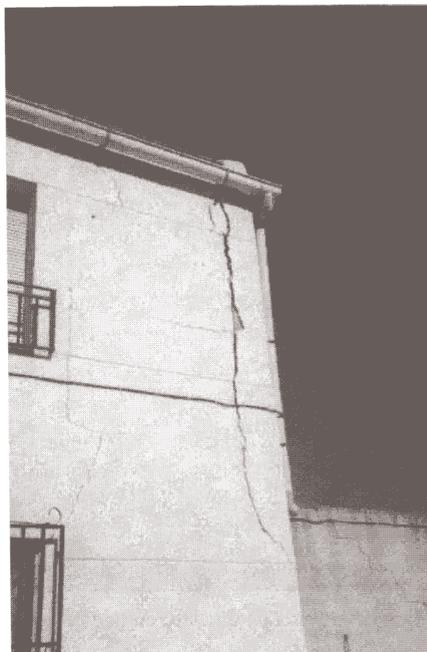
**Figura 2.** Pérdida de enlace entre muros de carga en un edificio en Campos del Río.

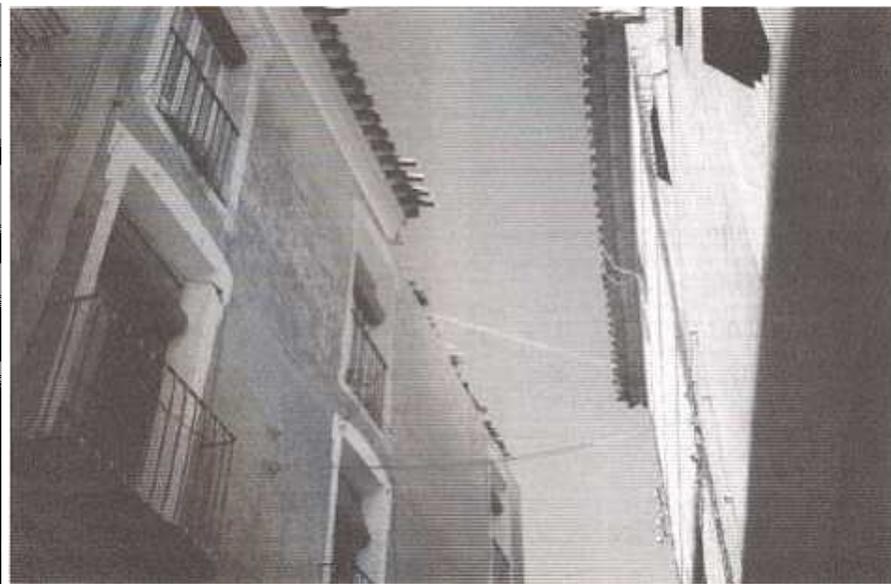
tos, sufren una meteorización más rápida que el resto de la estructura. Es un daño de gran riesgo ya que los escombros caen a la vía pública alcanzando peatones y vehículos (Figs. 3 y 4). La mayoría de heridos durante el terremoto fue por esta causa. Aunque no es práctica normalizada, es importante fijar de forma resistente estos elementos a los elementos estructurales. No es suficiente recibirlos con pastas o morteros. También se observó el desplazamiento y caída de albardillas, que deben ser fijados de la misma manera (Fig. 5).

**Figura 3.** Caída de un alero en una calle en Mula.

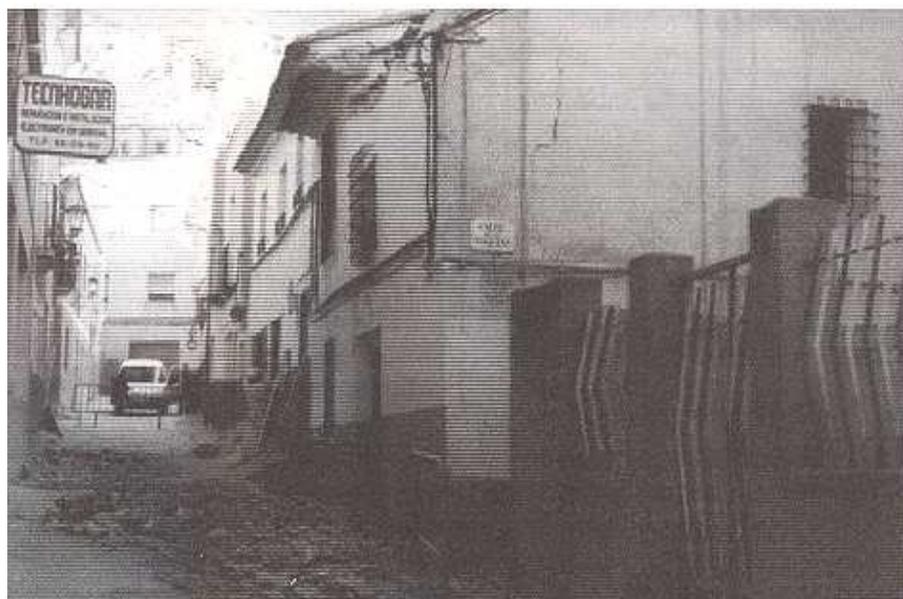
**Figura 4.** Escombros en una calle de Mula por caída de aleros.

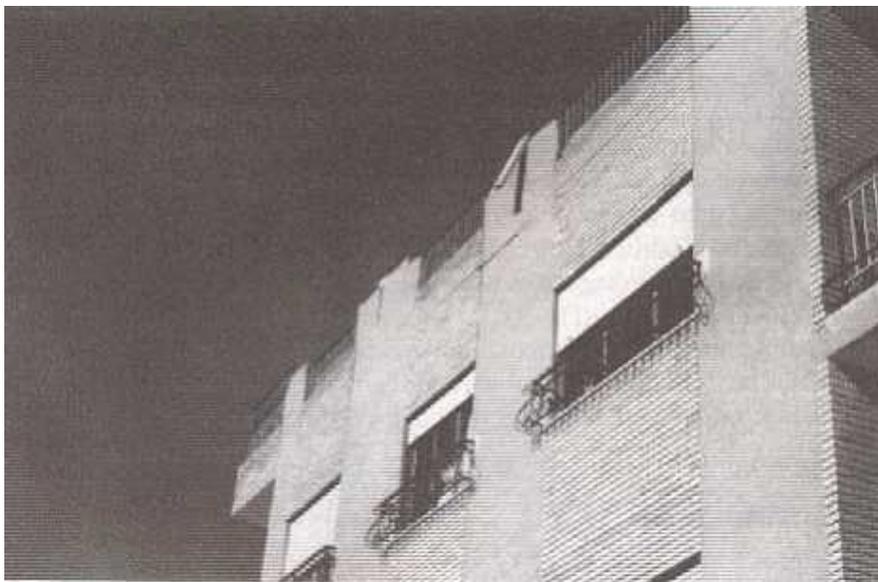
**Figura 5.** Albardilla desplazada en un edificio de nueva planta en Campos del Río.

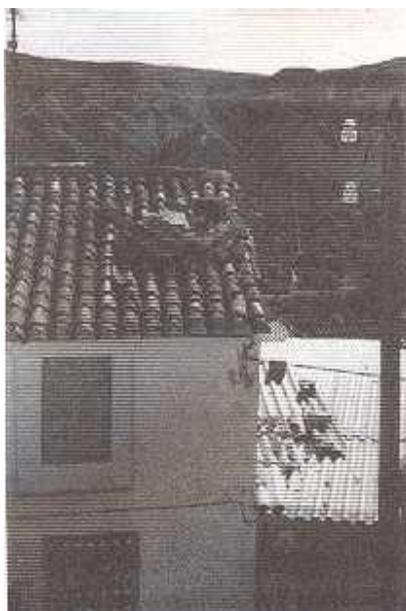
Las chimeneas son un caso parecido. Al ser elementos frágiles dispuestos sobre cubiertas son fácilmente dañables como se observó con frecuencia en las localidades de la zona macrosísmica (Fig. 6). Del mismo modo se deben asegurar depósitos y maquinaria en cubiertas contra el impulso del terremoto.

**Figura 6.** Chimenea derribada en Campos del Río.

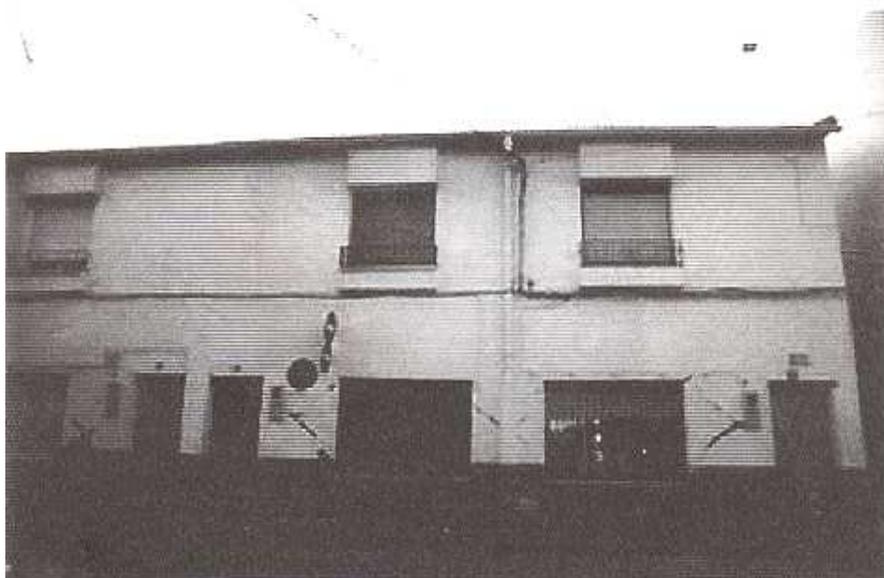
La deformación del pórtico de hormigón transmite carga a los elementos no estructurales como los cerramientos de albañilería cuando no sean capaces de deformarse con el pórtico. Esto causa fracturas de cortante en forma de "X" formadas por dos grietas diagonales superpuestas al deformarse el pórtico en una dirección y luego en otra (Fig. 7). La tabiquería interior sufre daños parecidos por la deformación de los pórticos. También es frecuente que queden marcadas por grietas las zonas de contacto entre los cerramientos, pilares y forjados. En la zona macrosísmica se han observado todos estos casos de daños (Fig. 8).

**Figura 7.** Grietas por cortante en forma de X en un edificio de Mula.

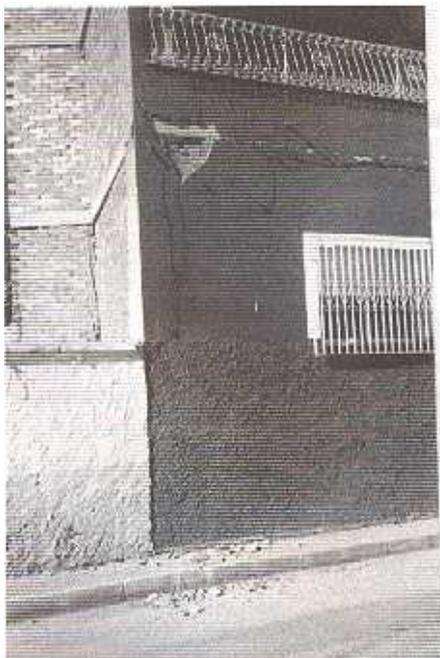
**Figura 8.** Daños en encuentro entre cerramiento y estructura en un edificio de pórtico de hormigón armado en Albudeite.

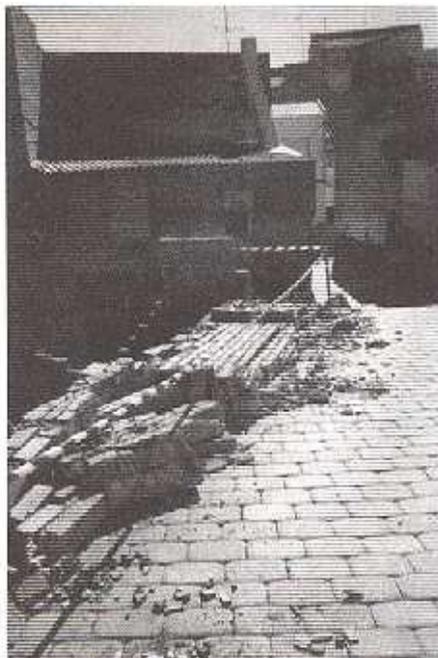
Se fotografiaron casos de vuelco de muros aislados. Son especialmente vulnerables por ser largos sin que acometan muros perpendicularmente a ellos. Aún disponiendo de contrafuertes como en el ejemplo que se docu-

**Figura 9.** Muro volcado en Campos del Río.

mentó, estos muros deben realizarse con bloque ligero de hormigón debidamente armado (Fig. 9).

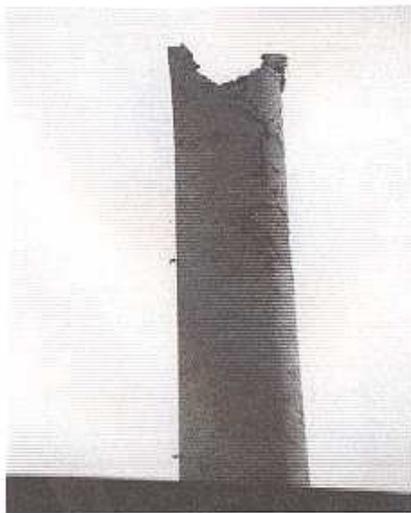
**Figura 10.** Chimenea industrial dañada en Mula.

De las tres chimeneas industriales de gran altura en la zona, dos resultaron dañadas, una con pérdida de la coronación superior (Fig. 10). Las tres chimeneas son de fábrica de ladrillo.

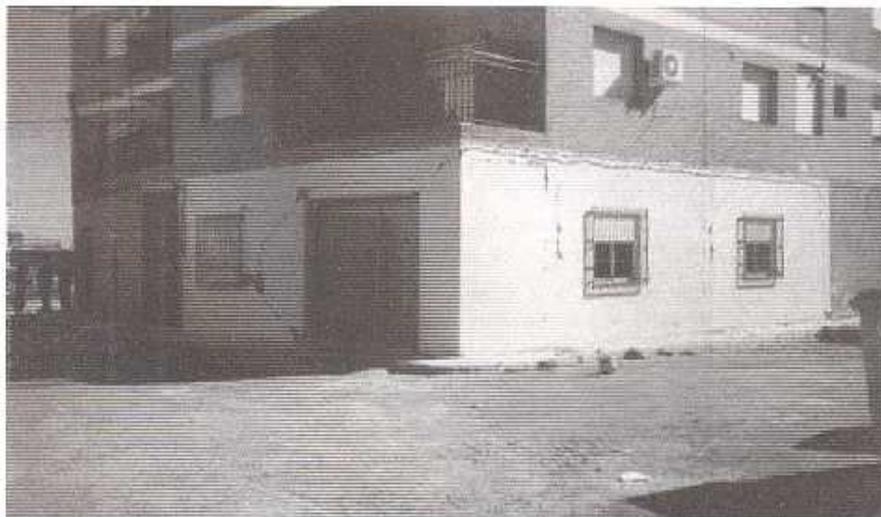
Se observaron daños considerables al cerramiento de planta baja, principalmente la fisuración del cerramiento en contacto con pilares y el forjado, y en los lienzos con huecos se abrieron grietas de cortante en forma de X (Figs. 11 y 12).

**Figura 11.** Daños a la planta baja de este edificio en Campos del Río.

Son daños característicos de un edificio con planta baja diáfana. Las plantas superiores, densamente compartimentadas y con cerramiento de ladrillo macizo se desplazó sobre la planta baja menos rígida por ser más diáfana, provocando grandes deformaciones que rompieron el cerramiento débil de ladrillo hueco. Se observó también exfoliación de hormigón en un encuentro de pilar y forjado. A pesar de los apeos y la extensión aparente de las grietas, no hay daños estructurales significativos.

Según la escala EMS 98, se ha valorado este caso como daño de grado 2 en un edificio de vulnerabilidad C.

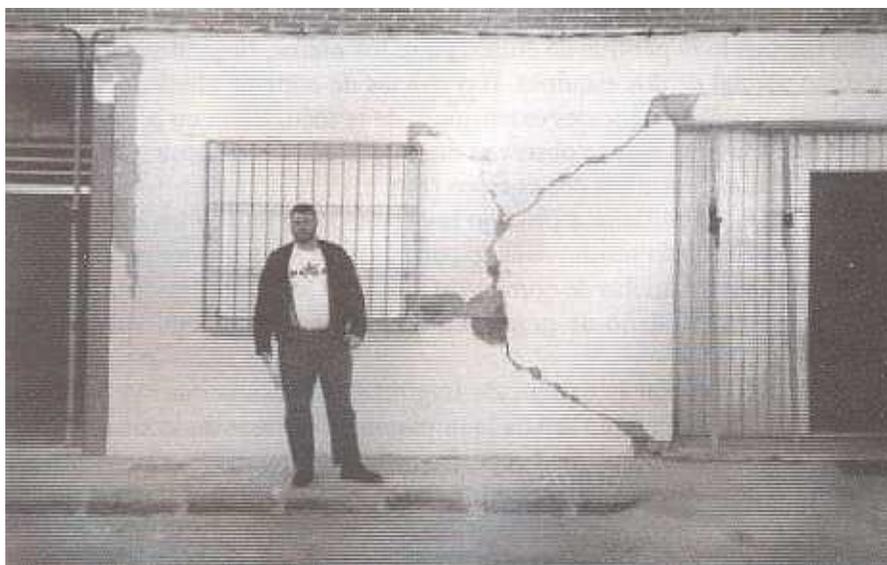
**Figura 12.** Grietas de cortante en forma de X.

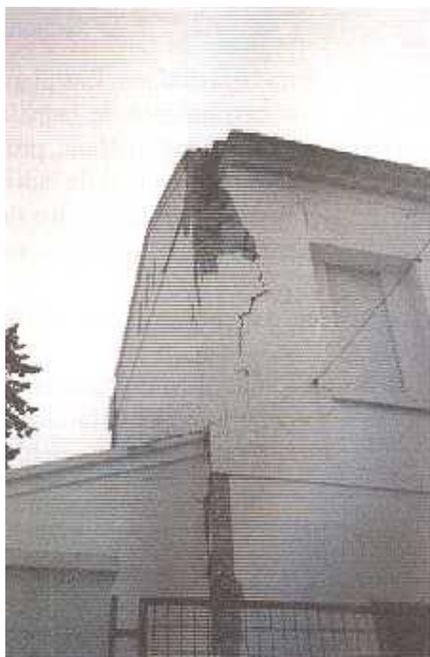
En las cuatro esquinas de los muros de carga de fachada se observaron grietas indicando la pérdida de enlace entre los muros, llegándose al derrumbamiento parcial de dos esquinas. Hay grietas de cortante alrededor de todos los huecos, y caída de grandes extensiones de revoco. Entre un porche adosado y el edificio principal se observan daños por embestida provocadas por la respuesta distinta entre los dos cuerpos (Fig. 13).

Se ha asignado daño de grado 3 a estos dos edificios de vulnerabilidad B.

**Figura 13.** Caída de esquina y daños por contacto entre el porche y edificio principal.

Además de reflejar la extremada fragilidad de la construcción de muros de mampostería, el ejemplo señala la importancia de ligar los muros de carga entre ellos, y asegurar que queden perfectamente empotrados. También señala el peligro de daños por contacto de cuerpos edificados de distinta rigidez o altura que se encuentran adosados.

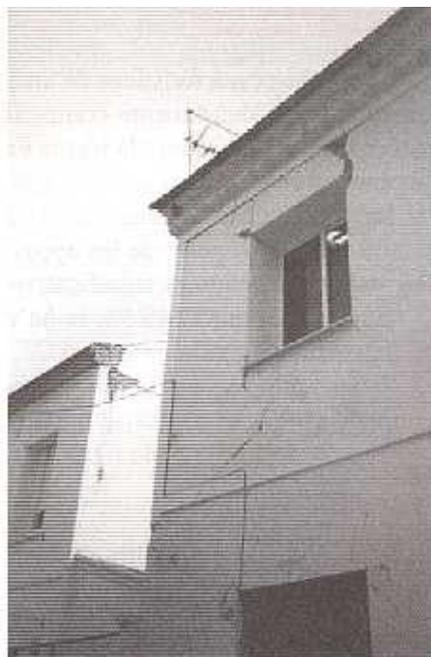
En el segundo edificio se produjo la expulsión de uno de los muros laterales. El tejado resultó dañado con caída de tejas al interior y exterior, y se han observado grietas de cortante afectando a todos los huecos (Fig. 14).

**Figura 14.** Daños a huecos en los dos edificios.

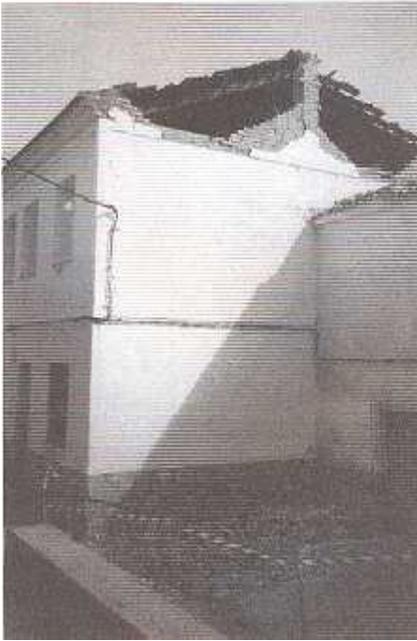
**Figura 15.** Expulsión de muro testero.

El terremoto expulsó el muro testero de bloque ligero de hormigón (Figs. 15 y 16). Se trata de un muro largo sobre una ventanal horizontal. Los bloques y parte del remate metálico de cubierta cayeron a un patio de mercancías causando daños a material almacenado contra la pared. Queda indicado una vez más, la especial vulnerabilidad de los muros testeros y la necesidad de fijarlos en todo su perímetro.

Se ha asignado daño de grado 2 a este edificio de vulnerabilidad D.

El ejemplo señala la mala solución constructiva de adosar un cerramiento frágil y rígido contra una estructura portante dúctil. La estructura debe ser el elemento más rígido del conjunto, y en su defecto, el cerramiento debe disponerse de tal forma que tolere el desplazamiento de la estructura.

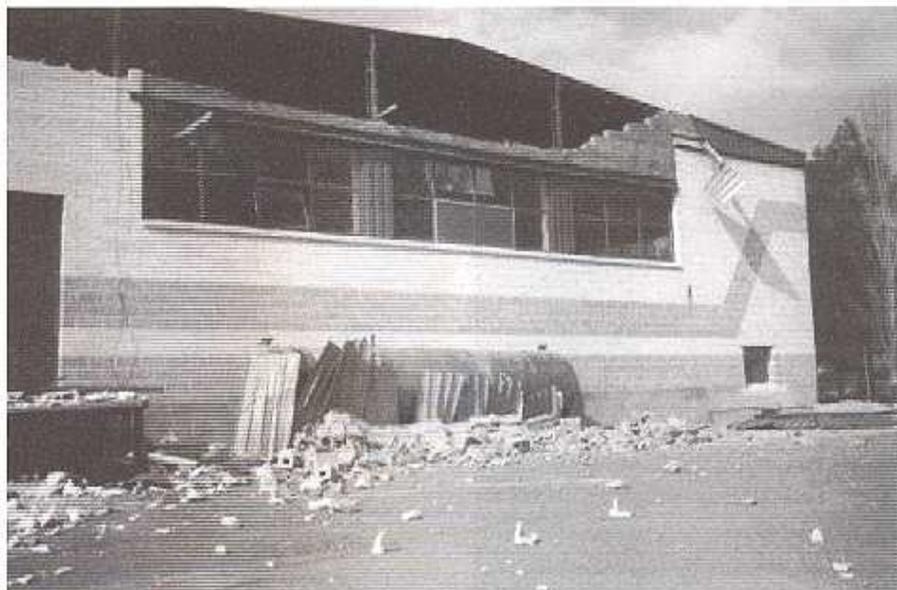
**Figura 16.** Caída de muro testero de bloque ligero de hormigón.

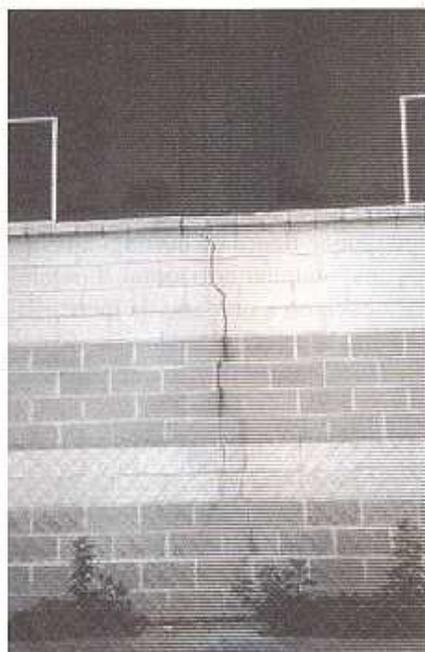
En los otros muros se observa la fisuración del cerramiento de bloque donde coinciden con los pórticos metálicos (Fig. 17).

**Figura 17.** Grieta en cerramiento en la incidencia con el pórtico metálico portante.
