Restauración del edificio de las Pilastras de Aké, Yucatán

Rubén MALDONADO C.

(Centro Regional de Yucatán del INAH)

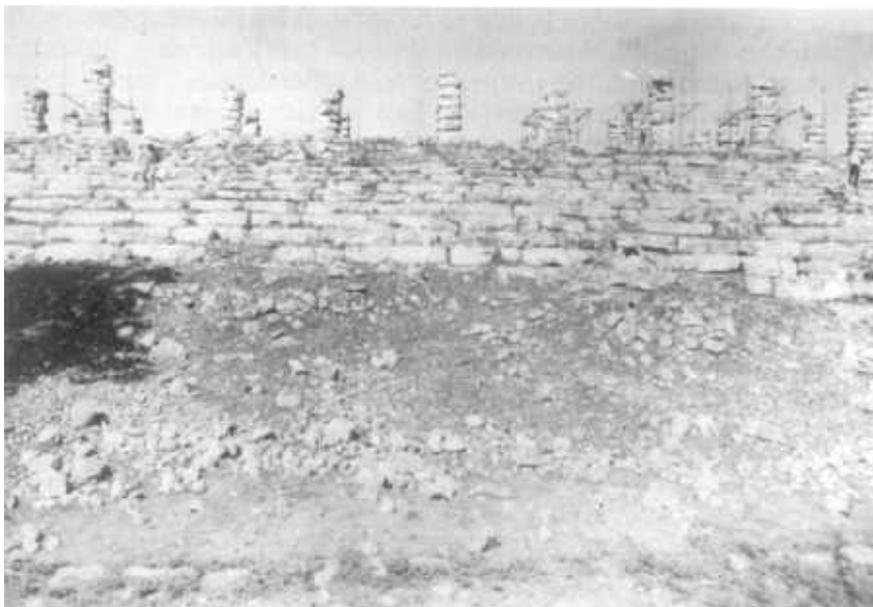
FIGURA 5.— *Escombros sobre las escaleras de la estructura 1 antes de la liberación.*

Escalera monumental (Figs. 2, 3 y 11). Fue restaurada totalmente después de ser liberada del escombros de sus zonas inferiores (Fig. 5 y 7). La intervención fue exclusivamente de consolidación. Después de la limpieza de las grandes piedras y de los espacios menores de unión que separaban a una de la otra, donde siempre hubo una gran cantidad de piedras menores remetidas, se procedió a reforzar su unión con nueva argamasa y con sus propias piedras menores de relleno.

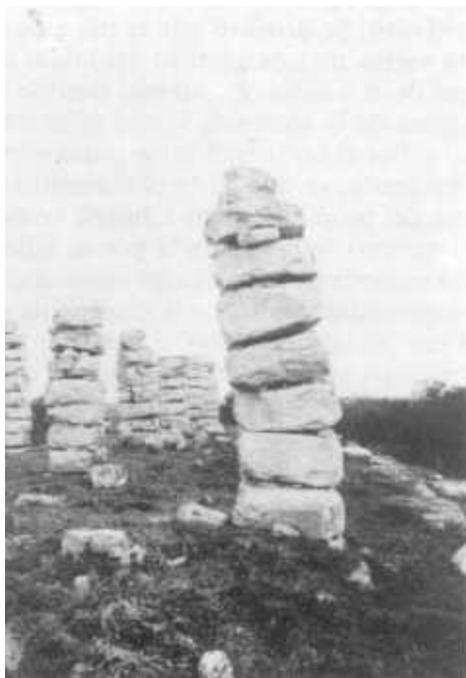
FIGURA 6.— *Pilastra A7 a punto de desplomarse.*

Pilastra A7. (Fig. 6). Deteriorada y muy inclinada, tanto que amenazaba con desplomarse hacia el norte. Limita al cuarto superior por el este. Tiene nueve tambores de piedra con cuñas grandes del mismo material, entre la segunda y la tercera piedra de la parte superior. Conservaba la argamasa original entre las tres piedras de la zona inferior. Se le restituyó su verticalidad original.

Por lo anterior, era evidente que la consolidación de las uniones de los tambores de piedra daría un mejor equilibrio del peso, pegaría nuevamente los tambores de las pilastras, logrando su unidad, y evitaría en consecuencia cualquier peligro de desplome, como ya se hacía evidente en una de ellas en el momento de la intervención (*Fig. 6*).

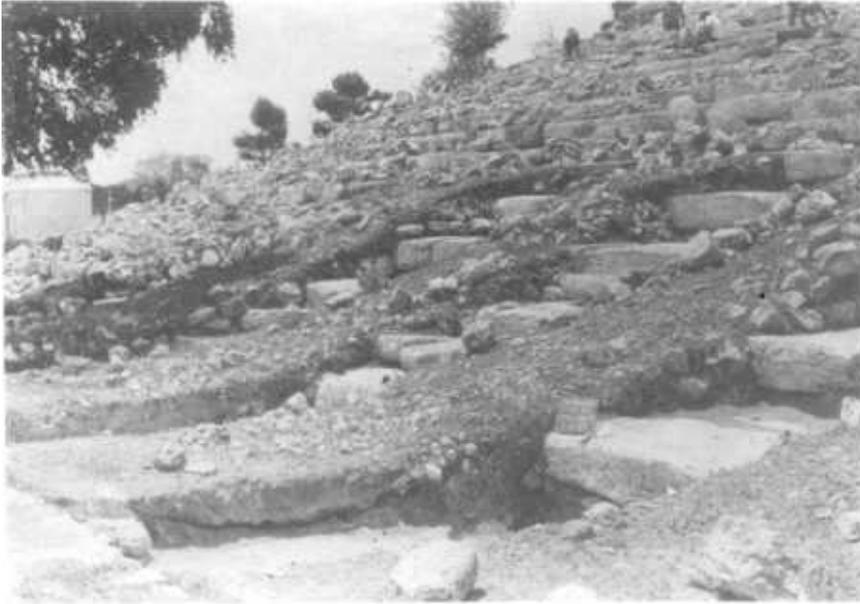
FIGURA 7.— *Calas 29, 31 y 33 de liberación, en sus cuadros D a F.*

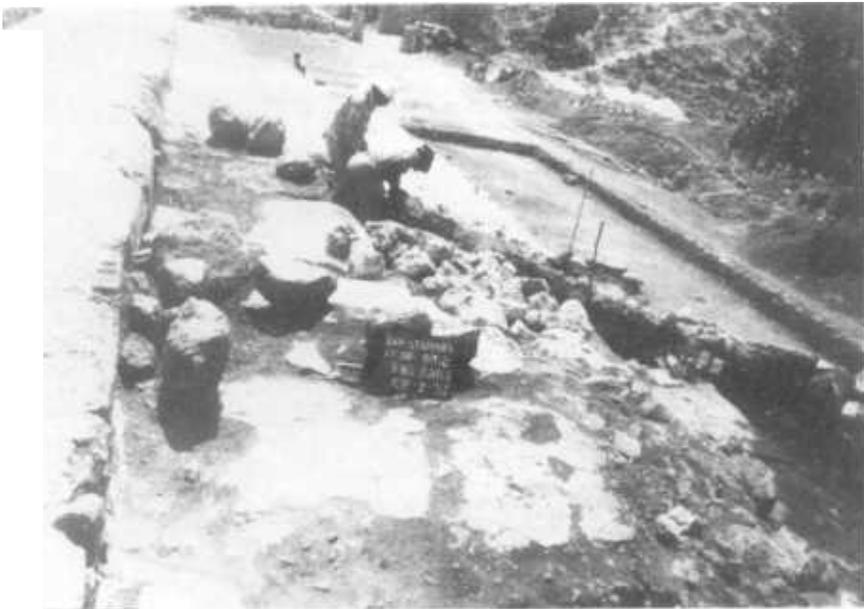
FIGURA 8.— *Restos del piso de estuco y del relleno tardío superpuesto sobre la escalera inferior*

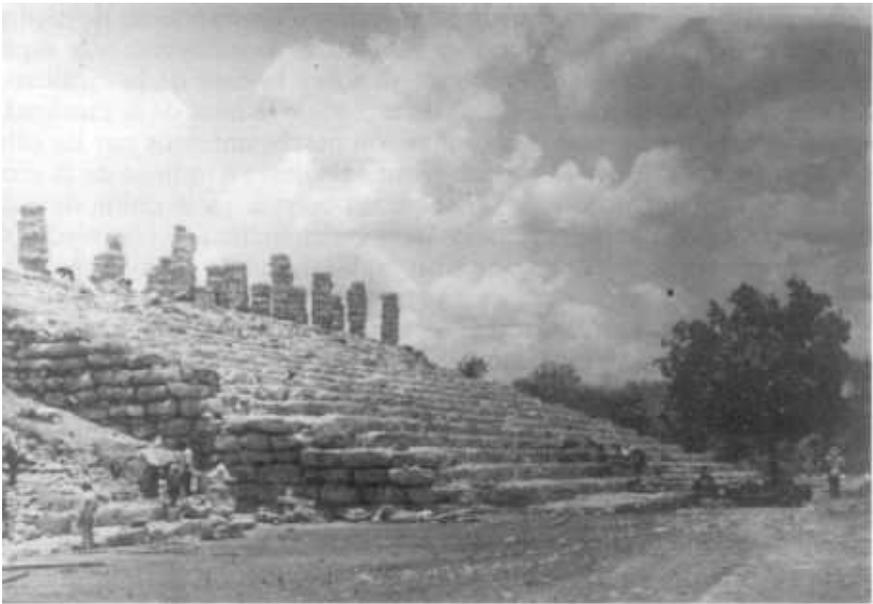
FIGURA 11.— *Escalera liberada en proceso de consolidación.*

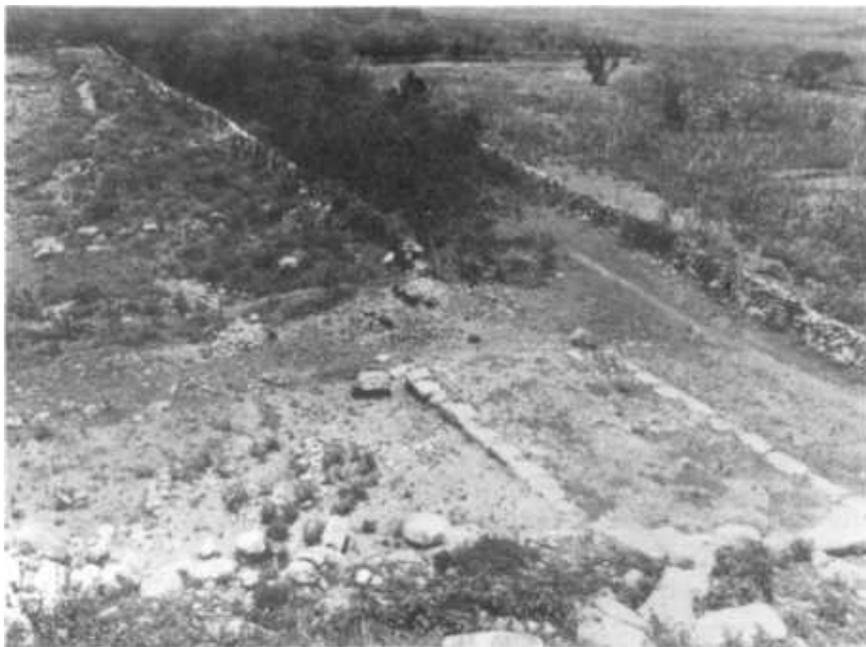
FIGURA 13.— *Sacbé liberado. Obsérvese su destrucción central por un acceso moderno de la hacienda.*

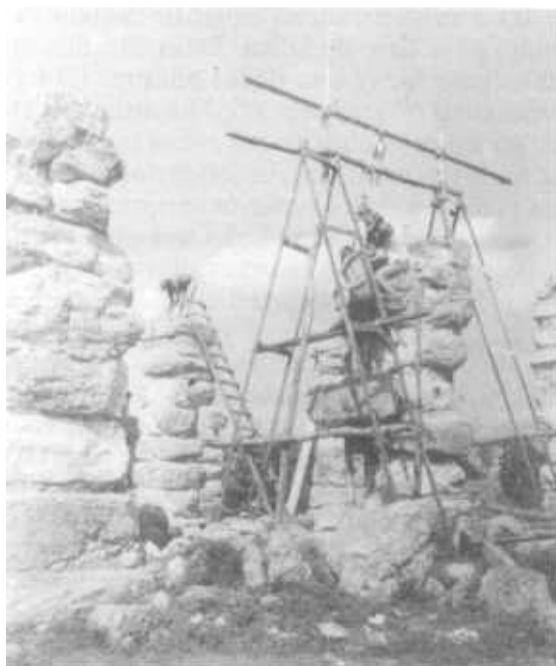
FIGURA 15.— *Restauración de la pilastra B9 y se termina B8.*

Pilastra B8. Mejor conservada en su zona inferior por el oeste y por el sur. Tiene ocho tambores de piedra y su zona acuñada está en la penúltima parte superior, entre el segundo y tercer tambor, pero también se aprecia entre el primero y el segundo superior. No parece conservar su altura original.

Pilastra B9. Muy deteriorada. Mejor conservada por el norte. Se la aprecian siete tambores y parte de la zona acuñada en la penúltima parte superior, que consiste en sólo dos piedras. El último tambor está roto y su complemento yacía caído por su lado suroeste, mismo que se reintegró.

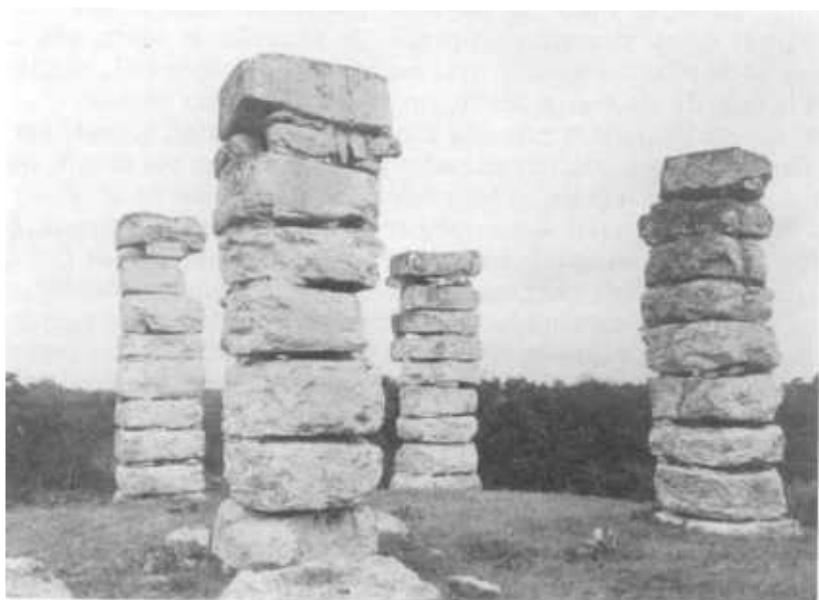
FIGURA 16.— *Conjunto de pilastras mejor conservadas antes de su restauración. En primer término B11 y A11.*

en su lado sur. Tiene nueve tambores grandes con una zona acuñada menor en su penúltima parte. Parece completa y con su altura original, con erosión mayor en su zona inferior. Medidas en su tambor inferior completo: 1,15 m. (sur) por 1,17 (oeste). El espesor se tomó en el segundo tambor inferior y fue de 0,40 m.

Pilastra B11. Muy deteriorada. Por el oeste es menor su deterioro. Tiene hasta siete tambores de piedra grandes, además de su base y una zona acuñada superior de piedra grande de espesor menor. En esta pilastra se aprecia casi completa la zona superior y en su esquina suroeste, de su penúltima zona, la llenada regularmente con cuñas, se encuentra in situ una piedra rectangular que sobresale del resto y que debió de tener relación con el sostén de la zona techada. Parece conservar su altura original. Medidas en el segundo tambor inferior: 1,02 m. (norte) por 1,05 (sur).

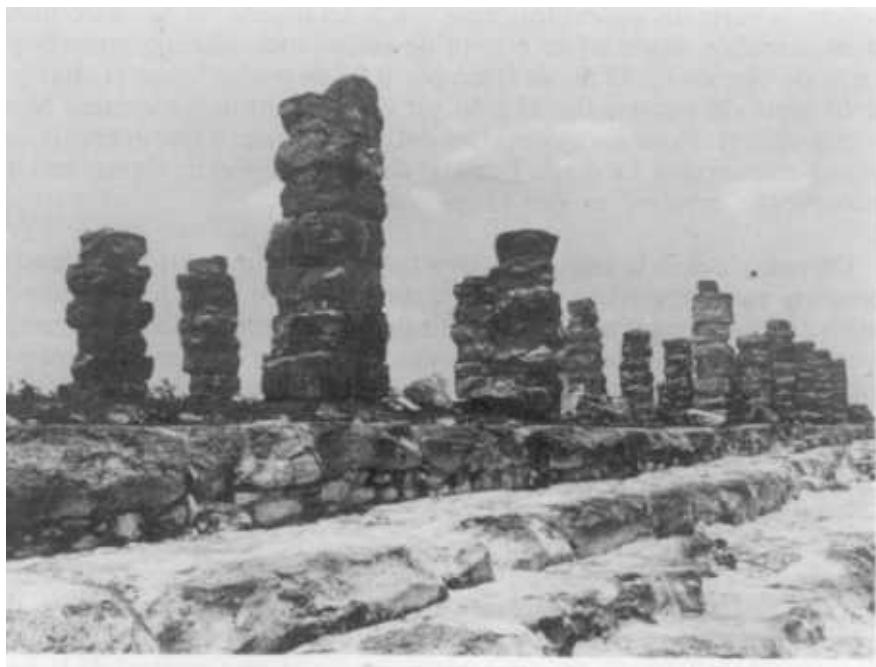
FIGURA 17.—*Pilastras después de su restauración. En primer término A4.*

Pilastra A4. Deteriorada. En grado menor en su lado sur. Su zona noroeste está incompleta. Tiene nueve tambores de piedra con zona intermedia acuñada con piedra grande entre la segunda y tercera piedra de la parte superior. Sólo conserva un pedazo del último tambor superior. Parece conservar su altura original.

El objetivo principal, que era la restauración de las pilastras superiores, se cumplió plenamente (*Fig. 17*), al hacer que sus tambores quedaran unidos nuevamente, y que cada uno de ellos volviera a trabajar como un elemento sostén efectivo, restituyendo a cada una de las pilastras su equilibrio y apariencia original dentro de lo posible, a pesar de que actualmente no soporten ninguna techumbre, evitando en el futuro inmediato el deslizamiento de estos componentes particulares de las pilastras y su consecuente derrumbe. La nueva argamasa que se colocó entre tambor y tambor de piedra, se acuñó con el mismo material cuanto fue necesario, respetando la argamasa y acuñamiento original cuando lo hubo. Las cuñas visibles hacia el exterior, cuando fueron nuevas, se colocaron en sentido vertical (*Fig. 18*) para diferenciarlas de las originales, que se encontraron en sentido horizontal. En algunas ocasiones fue posible reintegrar algunos tambores que yacían al pie de su pilastra y en otras ocasiones

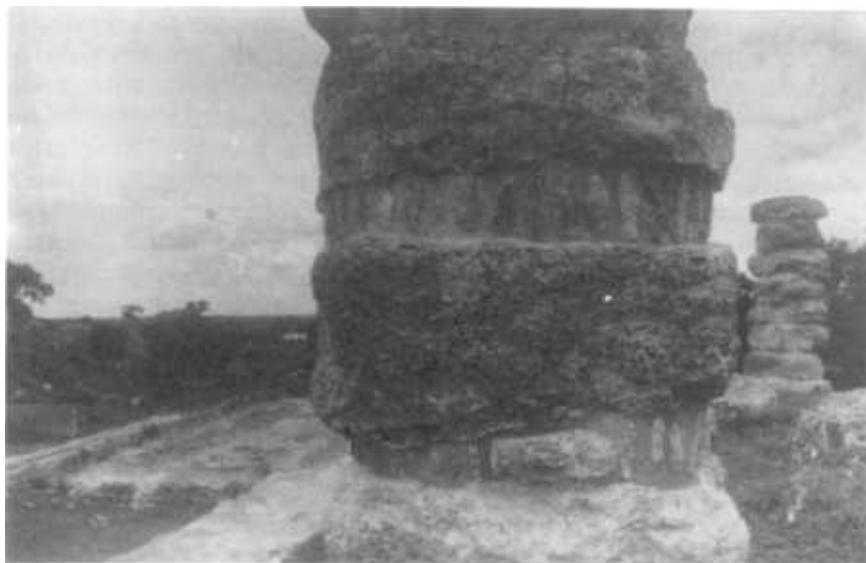
FIGURA 18.—*Detalle de la consolidación de la pilastra A3 en su lado norte.*

Pilastra A3. Deteriorada, sobre todo por su zona noroeste, hacia su parte media. Conserva siete tambores de piedra. Había uno caído en su lado este, mismo que se reintegró.

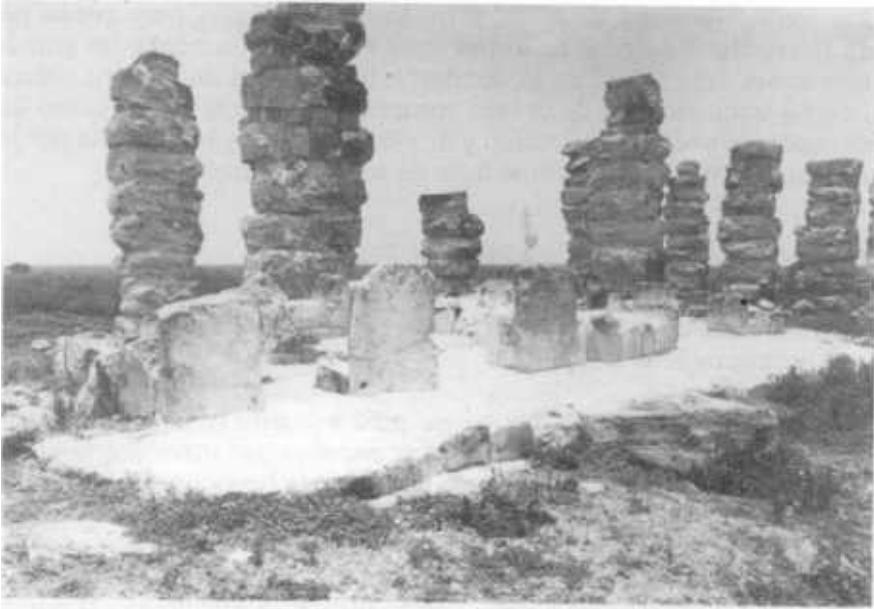
FIGURA 19.— Cuarto superior después de su liberación y restauración.

Liberación del cuarto superior (Figs. 4 y 19). La liberación de esta área sólo fue posible cuando se terminaron de consolidar las pilastras y se realizó por medio de una cuadrícula particular de control de 14 m. de largo (sur y norte), y 9 m. de ancho, subdividida en cuadros de 1 m.² (Fig. 4). Esta cuadrícula permitió la liberación prácticamente simultánea por cuatro frentes. Por ser un cuarto de dimensiones menores, tuvo escaso escombros y su liberación no ofreció mayor problema; esta se hizo con cucharillas, picoletas y pala. El material liberado se cribó, lo que permitió entre otras cosas, recuperar un pendiente pequeño de cobre, con forma de cabeza de pizote o tejón (*Nasua narica*), en el cuadro E11, exactamente en la base de los muros del cuarto, hacia la esquina noreste.

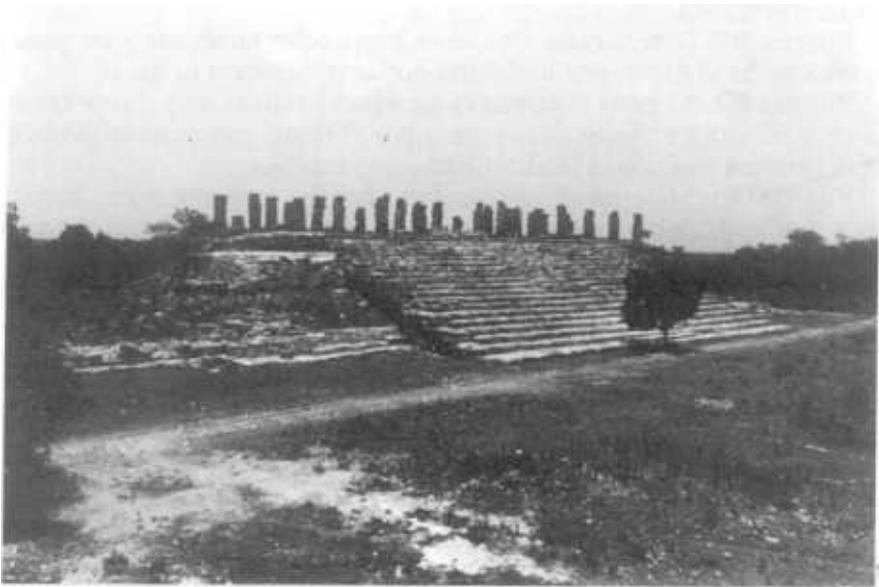
FIGURA 20.— Edificio 1 después de la intervención de restauración. Lado sur.

Edificio general. La restauración en lo general fue de consolidación, con reintegración de una que otra de las grandes piedras que sostuvieron la moldura de delantal y que se encontraban caídas in situ. Se consolidó sobre todo en los lados sur, este y norte de la última época del edificio. En la subestructura sólo se consolidó la moldura de delantal en su lado sur, concretamente al oeste de la gran escalera, donde el tronco de un pequeño árbol amenazaba con derrumbar parte de esa área.
