La sillería gótica de la catedral de León: hipótesis sobre su disposición original

María Dolores TEIJEIRA PABLOS
Universidad de León

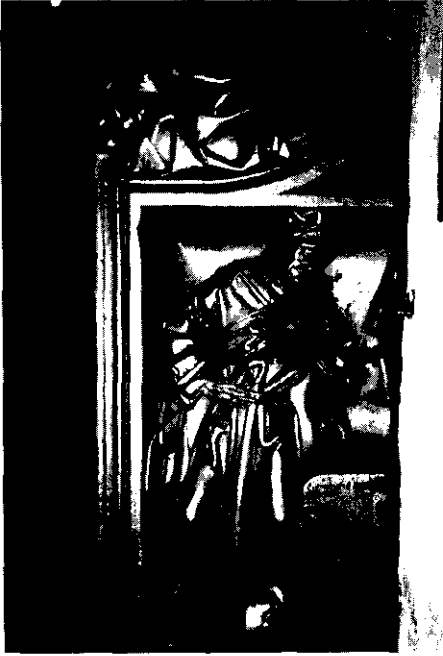
Fig. 1.—*Parte exterior del panel.*

El panel se decora por ambas caras. En la cara interna presenta un relieve de forma más o menos rectangular, adaptado a la curva sobre la que se movería el asiento. En la parte alta se remata con una figura de perfil, además de otros pequeños relieves, hoy cortados, en las enjutas creadas entre las líneas recta y curva de enlace con el dosel. En la cara externa el escultor talló un gran relieve rectangular que ocupa la mayor parte de su superficie y remata la pieza (fig. 1).

En la parte externa se talla sobre una parte de la superficie una figura masculina de cuerpo entero que sostiene en su mano izquierda un libro y se vuelve para leerlo. Lo extraño de su postura se debe al espacio que el artista deja libre para el escalón. Algo similar sucede en el panel de cierre de la segunda escalera (silla XIII) en donde un hombre vestido de forma similar, se tuerce esquivando el escalón; en este caso el personaje lleva una larga filacteria (fig. 4).

Desde un punto de vista formal los elementos tallados en el panel siguen la línea trazada por las figuras del resto de paneles terminales de la sillería baja y los dos de la parte oriental de la sillería alta. Las figuras se adaptan perfectamente al marco y a la función, sujetas en ocasiones a extrañas posturas, como en el caso de la figura tallada en la par-
