## Roma, Palazzetto di Venezia. Le fotografie nella stampa e nei documenti diplomatici per ricomporre i lavori di trasporto del viridarium di San Marco (1909-1913)

**Abstract:** La ricerca si concentra sull'operazione di traslazione del Palazzetto di San Marco a Roma (1909–1913), attuata nel contesto delle profonde trasformazioni urbane del centro della città connesse alla costruzione del Monumento a Vittorio Emanuele II.

### <sup>EN</sup> Roma, Palazzetto di Venezia. Photographs in the Press and Diplomatic correspondences as sources for reconstructing the transfer of the viridarium of San Marco (1909-1913)

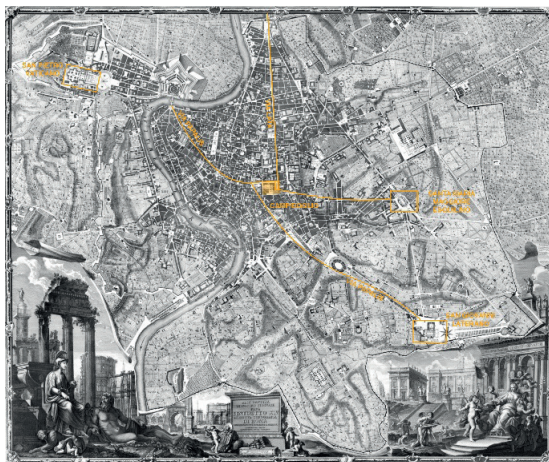
Fig. 1. G. B. Nolli, Schema della viabilità principale del sec. XV sulla Nuova Topografia di Roma, 1748. Elaborazione dell'autrice su Nuova topografia di Roma, G. B. Nolli (1748).

In questo quadro, il palazzo si presentava come una fortezza urbana - al cui interno andava maturando un innovativo apparato architettonico *all'antica* - e il cosiddetto palazzetto costituiva un corpo di fabbrica autonomo, tangente all'edificio principale. Parzialmente adeso al prospetto meridionale della torre, questo inquadrava la piazza della Basilica di San Marco e delimitava piazza Venezia, attestandosi come fondale prospettico per la via del Corso (Fig.1).

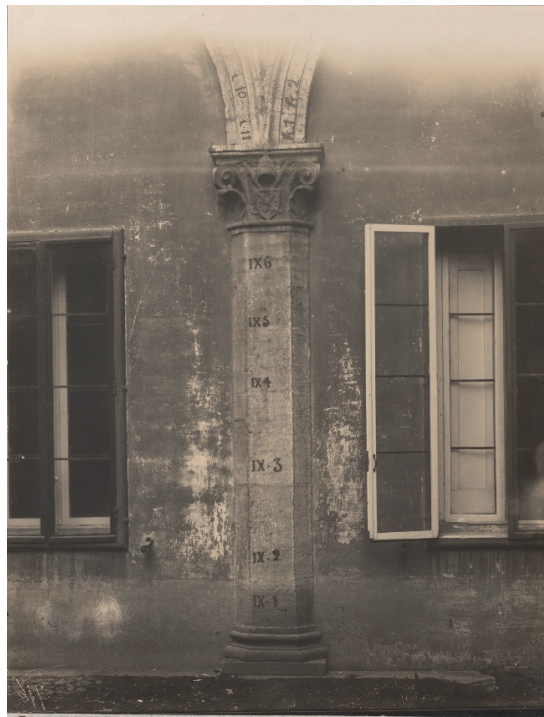
Fig. 6. Paul Lindner, *Palazzetto Venezia*, s.d. [1909], stampa su carta fotografica. Fototeca Biblioteca Hertziana, Inv. bh036888.

Alcune fotografie coeve suggeriscono inoltre che già in questo momento fosse avviata una preliminare pratica di riconoscimento dei singoli elementi lapidei del portico - oggetto della ricomposizione con materiali originali e delle azioni conservative più attente (Fig. 6).

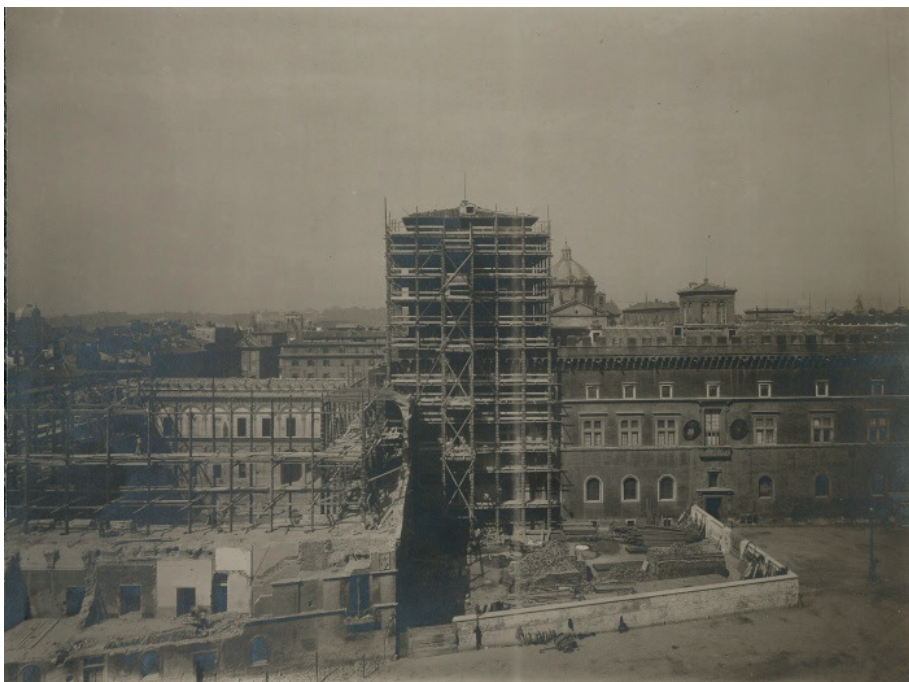
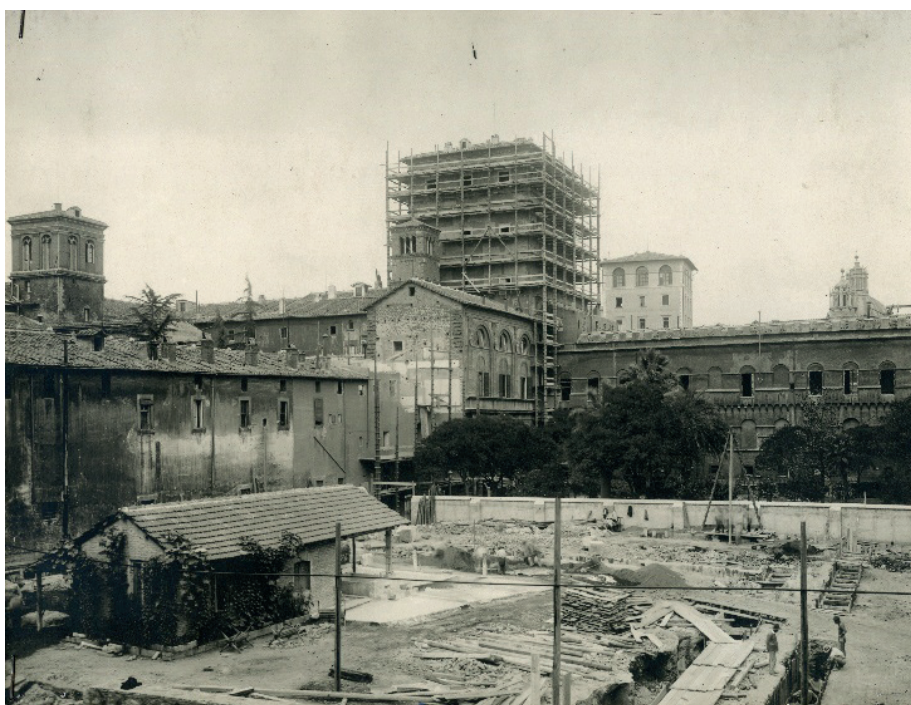
Fig. 7. Carlo Carboni [?]. *Palazzetto Venezia, Lavori di demolizione*, 3 agosto 1910. Vienna, AT-OeStA/HHStA, MdÄ, AR, F6, 94, f. 003.

Fig. 8. Carlo Carboni, *Palazzo Venezia, Lavori di demolizione*, 1911 [maggio 3 agosto 1910], gelatina ai sali d'argento/ vetro, 24x31 cm. Roma, Gabinetto Fotografico Nazionale, Inv. C010780.

Le fotografie datate 3 agosto 1910,<sup>19</sup> (Figg. 7-8) rinvenute in copia italiana e austriaca

nella corrispondenza diplomatica, documentano uno stadio avanzato delle demolizioni: il secondo ordine dei prospetti est e nord risulta già in gran parte smantellato, mentre sono in corso le operazioni sul lato meridionale. Il prospetto occidentale, affacciato su

piazza San Marco, appare invece ancora integro. Contestualmente, l'area destinata alla ricostruzione risulta predisposta per il deposito dei materiali recuperati e interessata dagli scavi e l'inserimento dei pali per le fondazioni. A questa data può essere collocato anche il

completamento dello scavo del terrapieno su cui insisteva il viridario. È plausibile che in questa fase siano stati rimossi sistematicamente tutti gli elementi architettonici – cornici, baccatelli, parti aggettanti – che avrebbero potuto ostacolare la movimentazione dei grandi elementi del portico e di quelli dei prospetti.

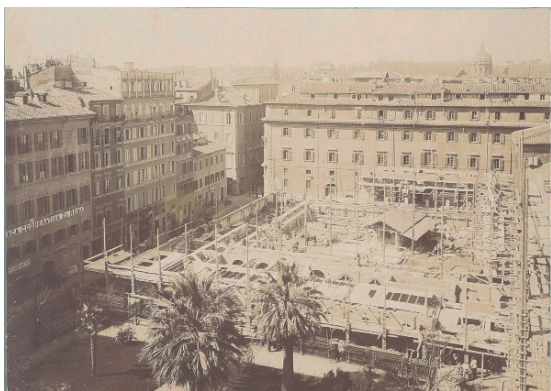
Fig. 10. Jakob Oblatt [?]. *Palazzetto di Venezia, cantiere di costruzione*, 15 aprile 1911.  
Stampa su carta fotografica. Vienna, AT-OeStA/HHStA, MdÄ, AR, F6, 93, f. 208, 003.

A queste si aggiunge una fotografia conservata nella corrispondenza diplomatica (Fig. 10) accompagnata ad una relazione redatta dal collaboratore di Ludwig Baumann a Roma, Jacob Oblatt (1876-1935).<sup>27</sup> In tale rapporto si dichiara che il primo ordine del portico era stato interamente ricomposto sul lato "parallelo al palazzo". L'immagine conferma inoltre che l'avanzamento del montaggio risulta già ben avviato sul lato est, dove alcuni rocchi dei pilastri ottagonali risultano già sovrapposti; mentre altri elementi lapidei giacciono a piè d'opera e le centine per le ghiera degli archi sono in fase di montaggio.

La fotografia, datata 15 aprile 1911, documenta con chiarezza questa fase del cantiere: contestualmente si procede al montaggio delle impalcature per la formazione delle volte sia su questo fronte sia sul lato nord. I pezzi destinati alla ricomposizione sono collocati sotto una tettoia coperta da teli, situata nell'angolo nord-occidentale dell'area di cantiere; si può ragionevolmente supporre che mattoni ed elementi di minore peso venissero scarriolati sui piani di lavoro mediante rampe lignee, una delle quali è chiaramente visibile in un'altra fotografia coeva,<sup>28</sup> mentre il sollevamento e messa in opera dei blocchi dovesse avvenire mediante carrucole agganciate alle travi sporgenti su ogni campata dei piani di lavoro: lo stesso sistema poteva essere ragionevolmente usato per movimentare le travi in ferro con un raddoppio dei tiri in parallelo. Una carrucola agganciata ai tralicci si intravede infatti all'angolo in alto a destra della foto di agosto 1910.
