## La gran inundación del 2007 en Villahermosa, Tabasco, México: antecedentes y avances en materia de control

[en] The great flood of 2007 in Villahermosa, Tabasco, Mexico: background, progress in control

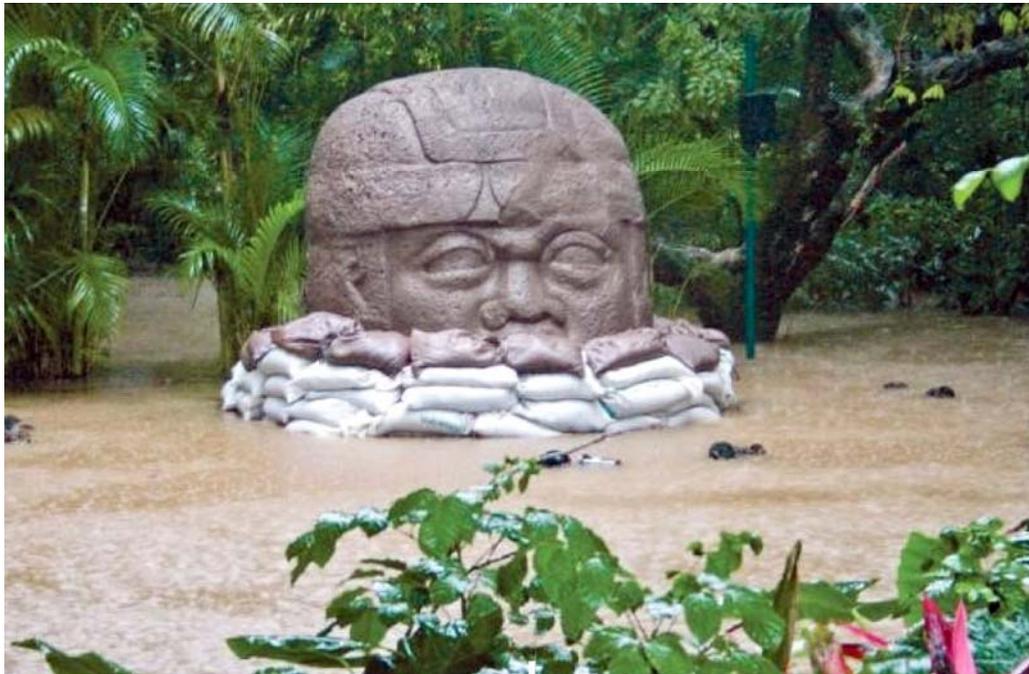
Figura 4. Cabeza colosal Olmeca en el Parque Museo la Venta, durante las inundaciones del 2007

En los últimos 40 años, la construcción de complejos de viviendas y bordos de contención dentro de Villahermosa no solo ha modificado el paisaje, sino que también causó un fenómeno de irregularidad de asentamientos en los márgenes de los mismos terraplenes (Areu-Rangel *et al.*, 2019). Esto permitió que en los últimos años se vivieran problemas severos de inundación, pero fue hasta el gran evento del año 2007 que dañó alarmantemente a la población, infraestructura urbana comercial-industrial, incluso al patrimonio histórico (Comisión Económica para América Latina, 2008) (Figura 4).

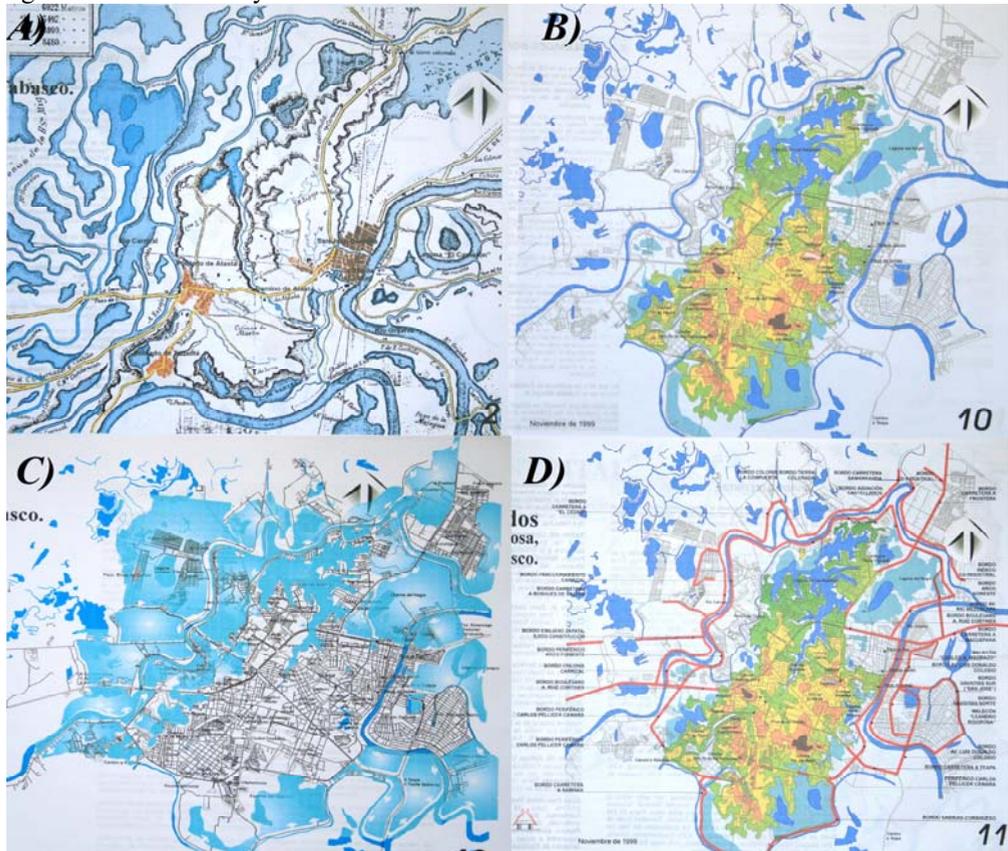
Figura 5. Villahermosa y las inundaciones de 1999<sup>3</sup>.

<sup>3</sup> Nota: A) Villahermosa (San Juan Bautista en 1884); B) Villahermosa en 1999 antes de las inundaciones; C) Villahermosa durante las inundaciones de 1999; D) Bordos de protección.

Sin embargo, durante octubre-noviembre de 1999, el bordo derecho e izquierdo del río Carrizal canalizaron las aguas hasta desfogar en las zonas bajas de Villahermosa, que se habían convertido en una llanura de inundación. No se previó, durante la construcción de los bordos, el impacto ambiental de estar trasladando la zona de inundación de la Olla de la Chontalpa a Villahermosa (Gobierno del Estado de Tabasco, 2000). Las inundaciones de 1999 (Figura 5) fueron ocasionados por altas precipitaciones, debido a la depresión tropical n.11, originándose un desbordamiento de los ríos que desembocan en el golfo de México, afectando a Tabasco y a Veracruz (Garnica-Peña y Alcántara-Ayala, 2004; Alatríste-Domínguez, 2019). El desastre generó más de 268,000 damnificados con pérdidas económicas que llegaron a 2,787 millones de pesos (Aguirre y Macías, 2006; Alatríste-Domínguez, 2019).

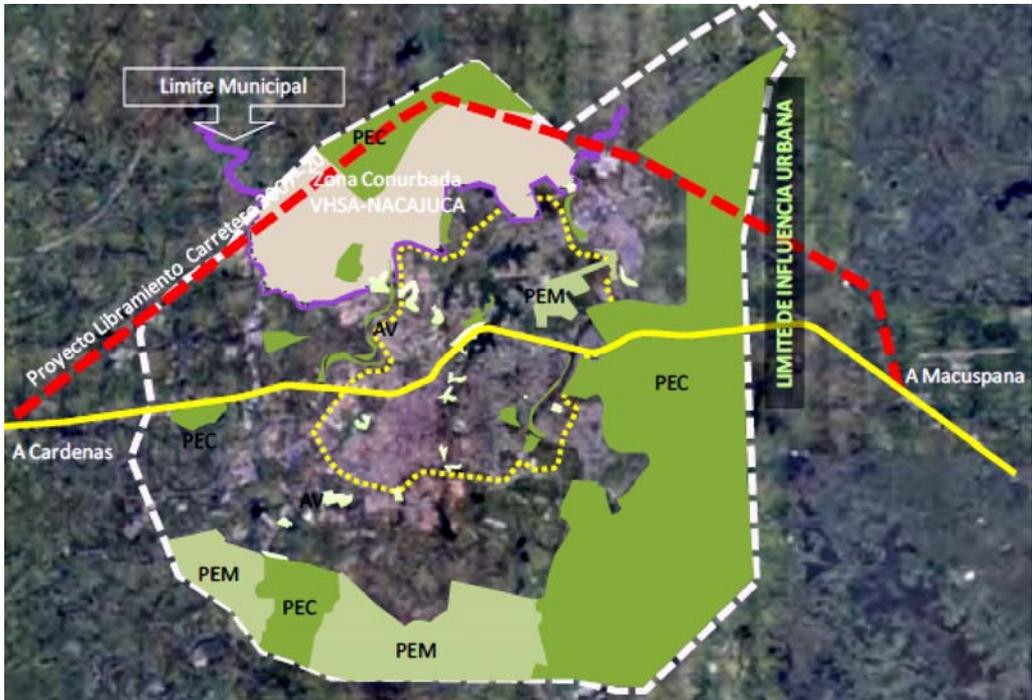
Figura 10. Zonificación de propuestas de áreas de conservación<sup>4</sup>.

<sup>4</sup> Nota: Áreas propuestas para la Preservación Ecológica para el Mejoramiento y Compatibilidad Restringida (PEM), Preservación, Conservación total y Regulación Hidrológica (PEC) y de Valor Ambiental (AV).

El Programa de Desarrollo Urbano del Centro de Población de la Ciudad de Villahermosa y Centros Metropolitanos del Centro, Tabasco 2008-2030, generó una zonificación de 5,715 ha para la Preservación, Conservación total y Regulación Hidrológica, 1,310 ha reservadas a la Preservación Ecológica para Mejoramiento y Compatibilidad Restringida y 174 ha de Valor Ambiental (Instituto de Planeación y Desarrollo Urbano, 2008) (Figura 10). Sin embargo, debido a las inconsistencias legales y administrativas en los programas de desarrollo urbano y ambiental vinculadas con la carencia de gobernanza no se le ha podido dar certeza jurídica, además que existe una falta de inversión que provoca no se den los resultados esperados para diseñar y aplicar programas de planeación urbana enfocados a mitigar o revertir dichas tendencias (Bazant, 2010; Orellana *et al.*, 2016; Palomeque-De la Cruz *et al.*, 2017a).
