Discusión y problemática profesional en torno a la arquitectura del hierro en la segunda mitad del siglo XIX: el proceso constructivo del Mercado del Val (Valladolid)¹

Francisco J. Domínguez-Burrieza².

Cómo citar: Domínguez-Burrieza, F. J. (2023). Discusión y problemática profesional en torno a la arquitectura del hierro en la segunda mitad del siglo XIX: el proceso constructivo del Mercado del Val (Valladolid), *Arte, Individuo y Sociedad*. 35(2). 521-542. <https://dx.doi.org/10.5209/aris.83879>

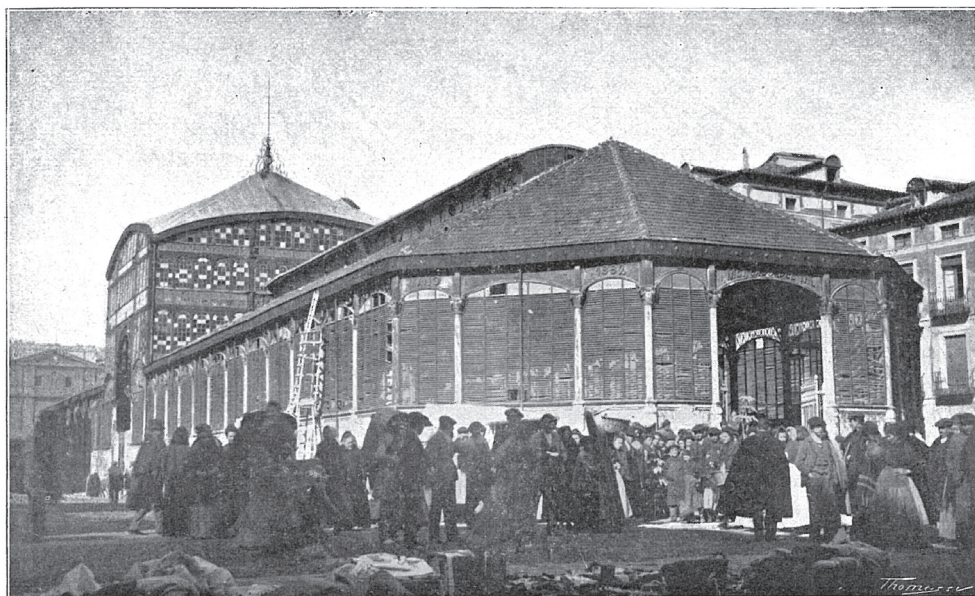
Figura 2. *Mercado del Val*, ¿1900-1905? (Thomas SV, AMVa, BA 00235-087)

Lo informado por Torres y Ortiz de Urbina tan solo se dirigió a la mitad de lo que constituía el proyecto completo de mercado, pues ni tan siquiera se había terminado de construir lo que debía ser una rotonda –como ellos mismos afirmaron en el informe– y que acabó por convertirse en una especie de crucero o nave transversal unida a las dos naves longitudinales del edificio (Fig. 2).

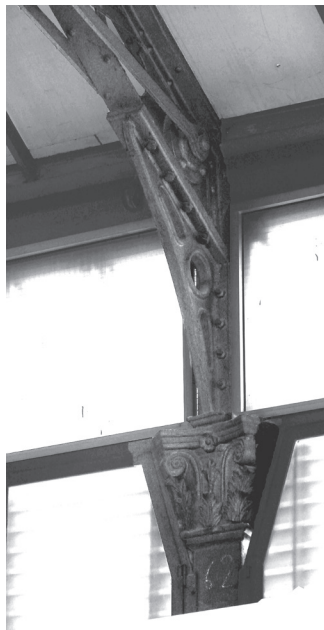
Figura 6. Detalle de capitel y ménsula, antes de la restauración concluida en 2016.
(Fotografía del autor)

Más importante era lo que se desarrollaba sobre los capiteles. En ellos apoyaban las ménsulas que intermediaban entre las propias columnas (Fig. 6), los cuchillos (Fig. 7) y, en definitiva, el sistema Polonceau que Ruiz Sierra había escogido para el mercado del Val (Fig. 8A y 8B). Nuevamente, ahí es donde determinados periódicos, como *El Norte de Castilla* y *La Opinión*, fueron especialmente críticos. Para Ortiz de Urbina y Torres, y así lo transmitió la prensa, los ocho tornillos de 20 milímetros de diámetro que unían las ménsulas con los capiteles serían los que en verdad soportarían “todo el peso de la armadura y cubierta” (AMVa, CH 195-1, pieza 3, 04-07-1881, fol. 23r.).

La crítica era realmente dura. Según ellos, la resistencia de los tornillos se reducía a la mitad por no hallarse empotrados directamente sobre las columnas. Además, las ménsulas no apoyaban más que por uno de sus vértices, lo que dificultaba el juego de fuerzas que sobre las columnas se debía ejercer, e imposibilitaba, según los dos técnicos, el trabajo simultáneo de los ocho tornillos. A ello, añadían que la presión de las tuercas entorpecía la flexión que debía poseer aquella parte del mercado, pues, tal

y como se habían dispuesto, lo único que se había conseguido es que, en caso de que en las ménsulas se originara un movimiento de caída, la tracción generada expulsaría los tornillos. Por si fuera poco, denunciaban que la obra no se había ejecutado correctamente y poseía defectos que agravaban, por ejemplo, la presión que se ejercía sobre las ménsulas.

Ruiz Sierra afirmó no entender las observaciones de los otros dos arquitectos. Señaló que el sistema de sujeción de ménsulas a las columnas evitaba los resaltes en estas últimas, dejando libres sus cabezas para que pudieran recibir directamente las aguas del canalón. De hecho, para el arquitecto municipal era algo que en ningún

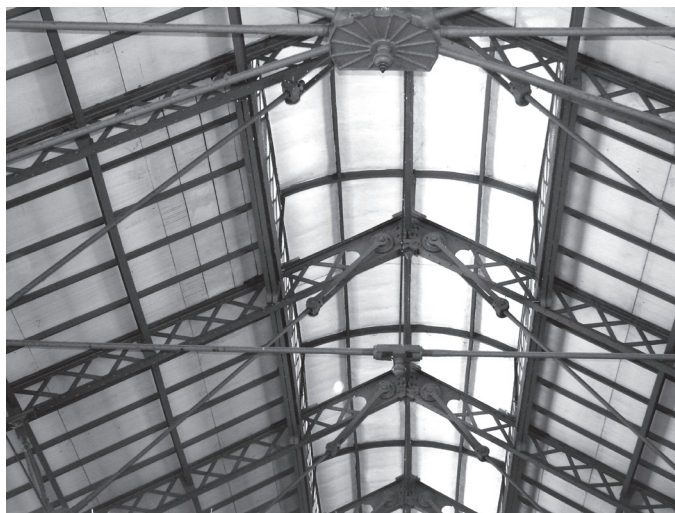
Figura 7. Detalle de los cuchillos del Mercado del Val, antes de la restauración concluida en 2016. (Fotografía del autor)

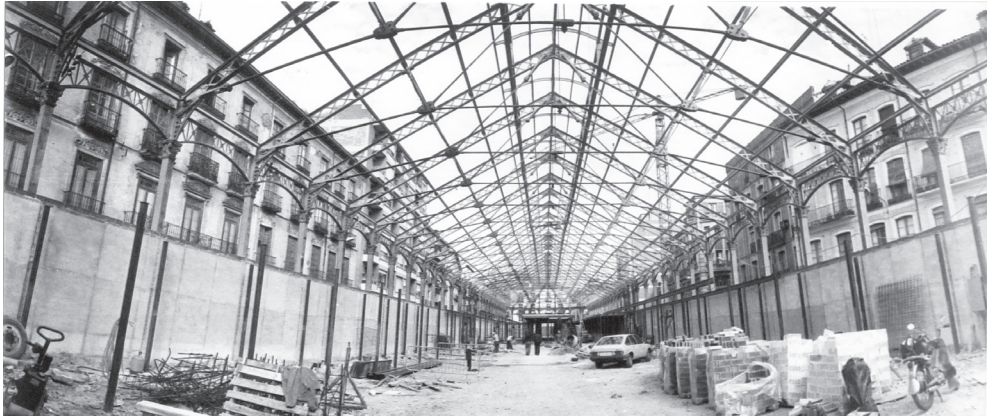
Figura 8A. Estructura metálica del Mercado del Val durante su restauración [1982], 1981. (Cacho, AMVa, MCO 00306-003)

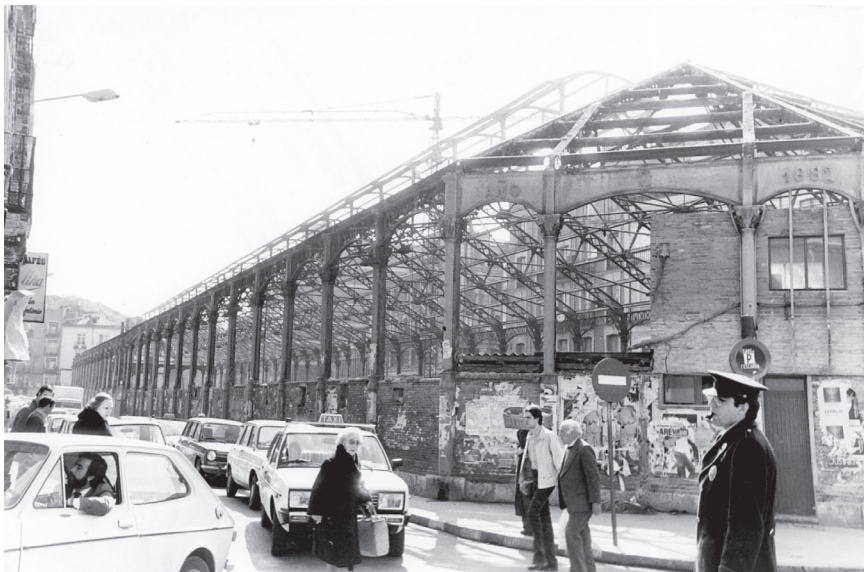
Figura 8B. Vista exterior del Mercado del Val durante su restauración [1982], 1981. (Cacho, AMVa, MCO 00306-006)
