Complutum

La arquitectura de la Edad del Hierro en la zona cantábrica. El caso de La Peña del Castro (La Ercina, León)

[en] The architecture of the Iron Age in the Cantabrian area. The case of La Peña del Castro (La Ercina, León)

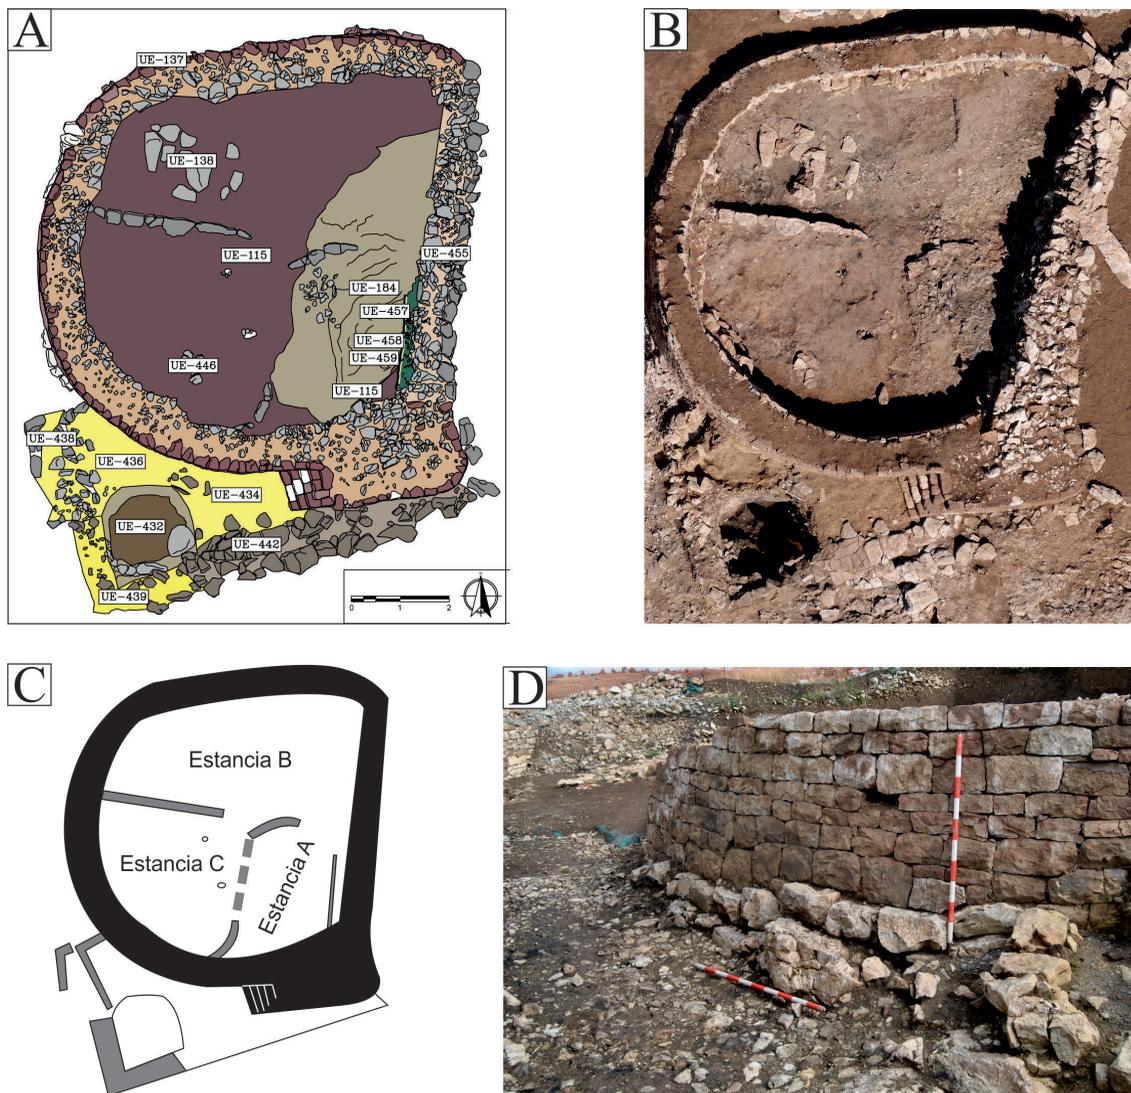
Fig. 3 Planimetría y fotografías de la Es-04. a) Principales UUEE de la estructura; b) Fotografía general del edificio y sus espacios asociados; c) Planta y estancias; d) Fotografía del muro oeste de la estructura.

Junto a la calle de acceso al asentamiento se sitúa un edificio de planta en “D” (fig. 3), con 7,47 m en su eje N-S y 7,19 m en el E-O. Es una estructura levantada enteramente en piedra, con cimentación de zanja corrida (tipo 5) (Ruano Posada 2020: 616 y ss.) y un acceso sobreelevado, al que se accede por unos escalones. Al interior se descendía por una rampa de tierra localizada en un pasillo de 30 cm de anchura adosado al muro este. El interior se distribuye en tres estancias, separadas por tabiques con zócalo sencillo de piedra y alzado de encastado; a excepción del que delimita el

pasillo de acceso, definido por un tabique de tablas relleno de ramas y enlucido con tierra. Además, se encontraron elementos de metal y madera que decorarían las estancias.

El pasillo de entrada terminaba en el Espacio A. Desde esta estancia se accedería al Espacio B, que contaba con un suelo de arcilla apisonada, a excepción de la mitad oeste, donde se identificó un enlosado de 1×2 m que podría corresponder con una mesa de ofrendas

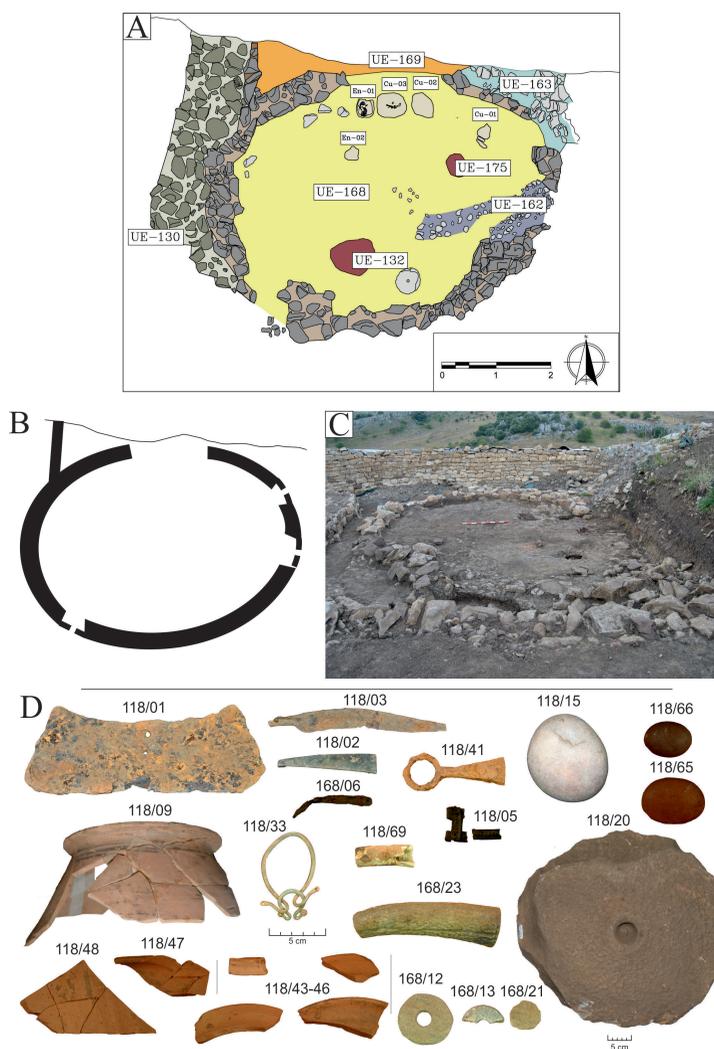
Fig. 5 Planimetría y fotografía de la Es-05. a) Principales UUEE de la estructura; b) Planta; c) Fotografía general de la estructura; d) Principales materiales de estructura.

Vivienda de planta oval (6×4 m) con el acceso orientado al norte (fig. 5). El edificio presenta una cimentación mixta de madera con zócalo sencillo (tipo 3.1) (Ruano Posada 2020: 614 y ss.) en piedra caliza de origen local. En su perímetro se han documentado varios agujeros de poste, que servirían de base para los soportes verticales de los alzados de encestado con revestimiento de barro, y para la cubierta vegetal.

La estructura se excavó en su totalidad, aunque la unidad incluiría un patio que se desarrolla hacia el norte, delimitado por una tapia realizada con la misma técnica constructiva.

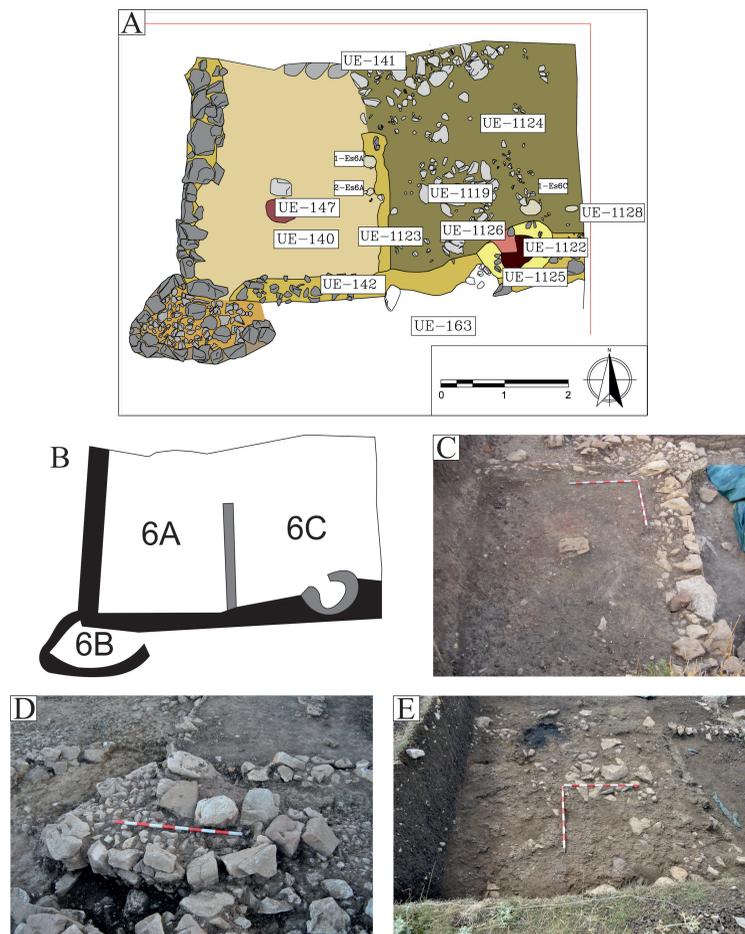
Fig. 6 Planimetría y estancias de la Es-06. a) Principales UUEE de la estructura; b) Planta y diferentes estancias identificadas; c) Fotografía de la Estancia 6A; d) Fotografía de la Estancia 6B; d) Fotografía de la Estancia 6C.

Espacio doméstico con planta cuadrangular (únicamente se han localizado los límites sur y oeste) (fig. 6). La parte exhumada del edificio muestra unas dimensiones de $6 \times 3,7$ m, un tamaño mayor al documentado en las estructuras de planta oval. Presenta una cimentación de piedra y tierra lineal (tipo 4) (Ruano Posada 2020: 614 y ss.), colocándose en el límite oeste varias hiladas de caliza local, que sirven como aterrazamiento de la ladera, mientras que el muro sur se cimentó en tierra, al igual que los tabiques interiores. Los alzados serían de encestado y barro.

En el interior de la estructura se ha documentado un tabique, pudiendo identificar dos salas. La situada al oeste (Estancia 6A) contaba con unas dimensiones de 3 m en el eje E-O y 3,7 m en el N-S, aunque no se ha localizado el muro de cierre. Presenta un suelo de arcilla, sobre el que se localizó una hoguera central y un molino circular. Los materiales recuperados

Junto a estas dos habitaciones, en la esquina suroeste del edificio se identificó una construcción triangular de $1,3 \times 2$ m que, además de contrafuerte de la vivienda, podría haber servido de pequeña estructura auxiliar para el almacén de diferentes elementos (Estancia 6B).

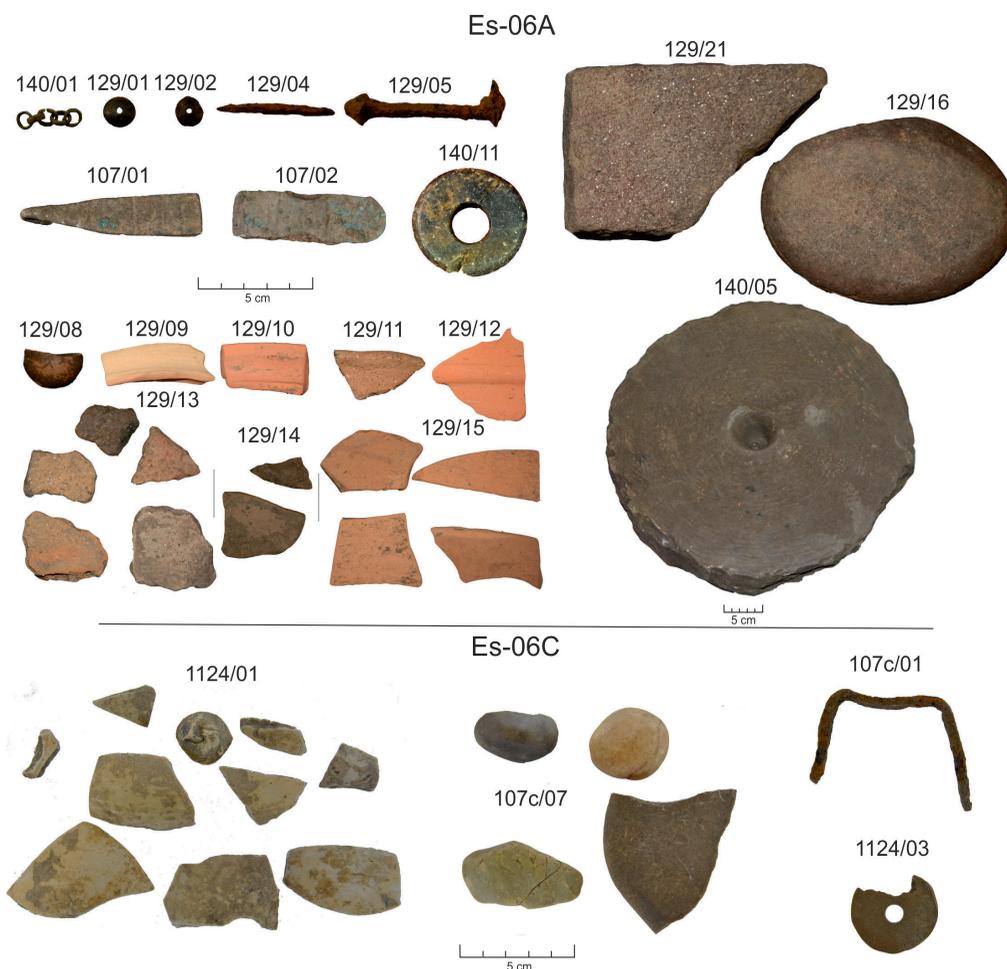
Fig. 7 Principales materiales de las Es-06.

se componen principalmente de vajilla cerámica, por lo que posiblemente se trate de un lugar de cocina, donde también se realizarían otras tareas como el hilado, a tenor de la presencia de varios contrapesos de husos (fig. 7).

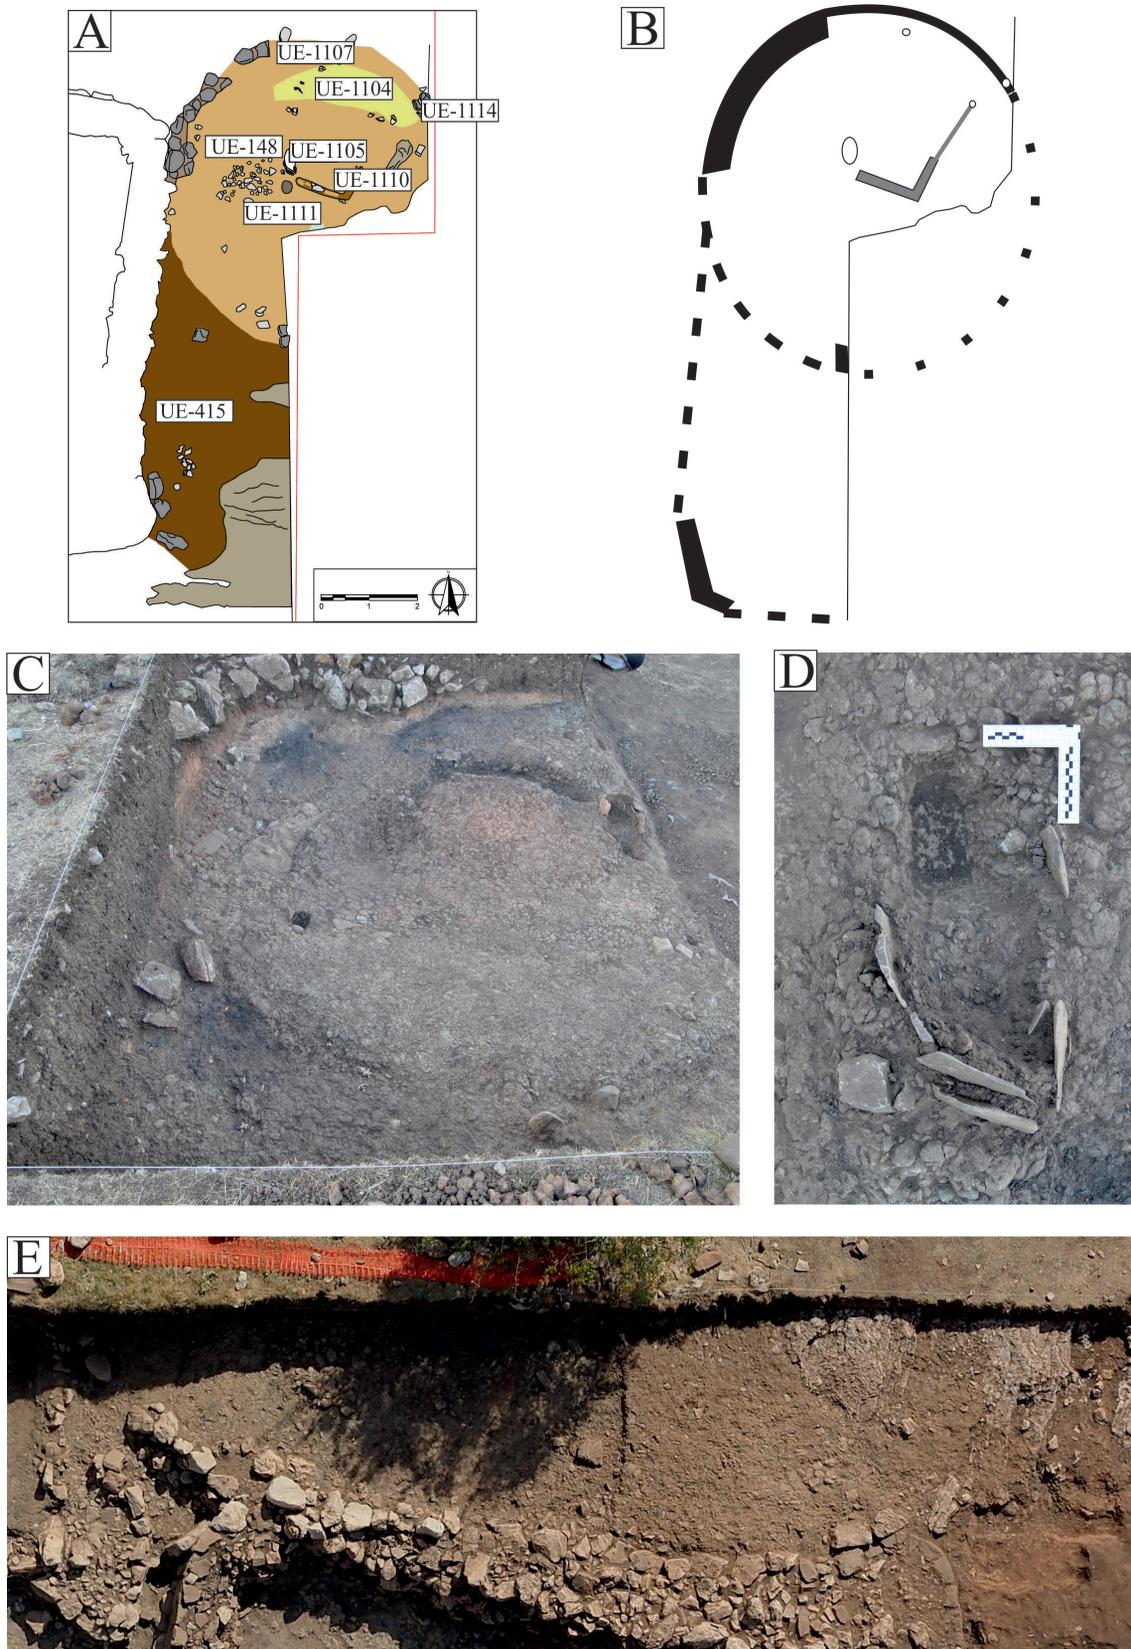
Fig. 8 Planimetría y fotografías de la Es-07. a) Principales UUEE de la estructura; b) Planta; c) Fotografía general del almacén; d) Fotografía del hoyo del poste central; e) Fotografía aérea del patio.

Es una construcción circular de almacenaje de 6 m de diámetro, con un alzado de madera y barro, y un poste central (fig. 8). La estructura estaría configurada en su mitad este por una cimentación mixta de madera con zócalo sencillo de piedra (tipo 3.1) (Ruano Posada 2020: 614), que además serviría como muro de atarazamiento. El resto de la cimentación la formarían varios hoyos de poste, siendo esta de tipo puntual (tipo 1) (Ruano Posada 2020: 611 y ss.). El interior se distribuía en dos estancias separadas por un tabique de madera, como se ha podido constatar en la zanja con forma de “L” que se desarrolla a partir del poste central. Por otro lado, en la parte sur del edificio se documentaron los restos de un altillo que se apoyaría en el tabique central de madera.

Hacia el sur se desarrolla un patio delimitado por una tapia construida sobre un zócalo de piedra, con alzados de madera y barro.

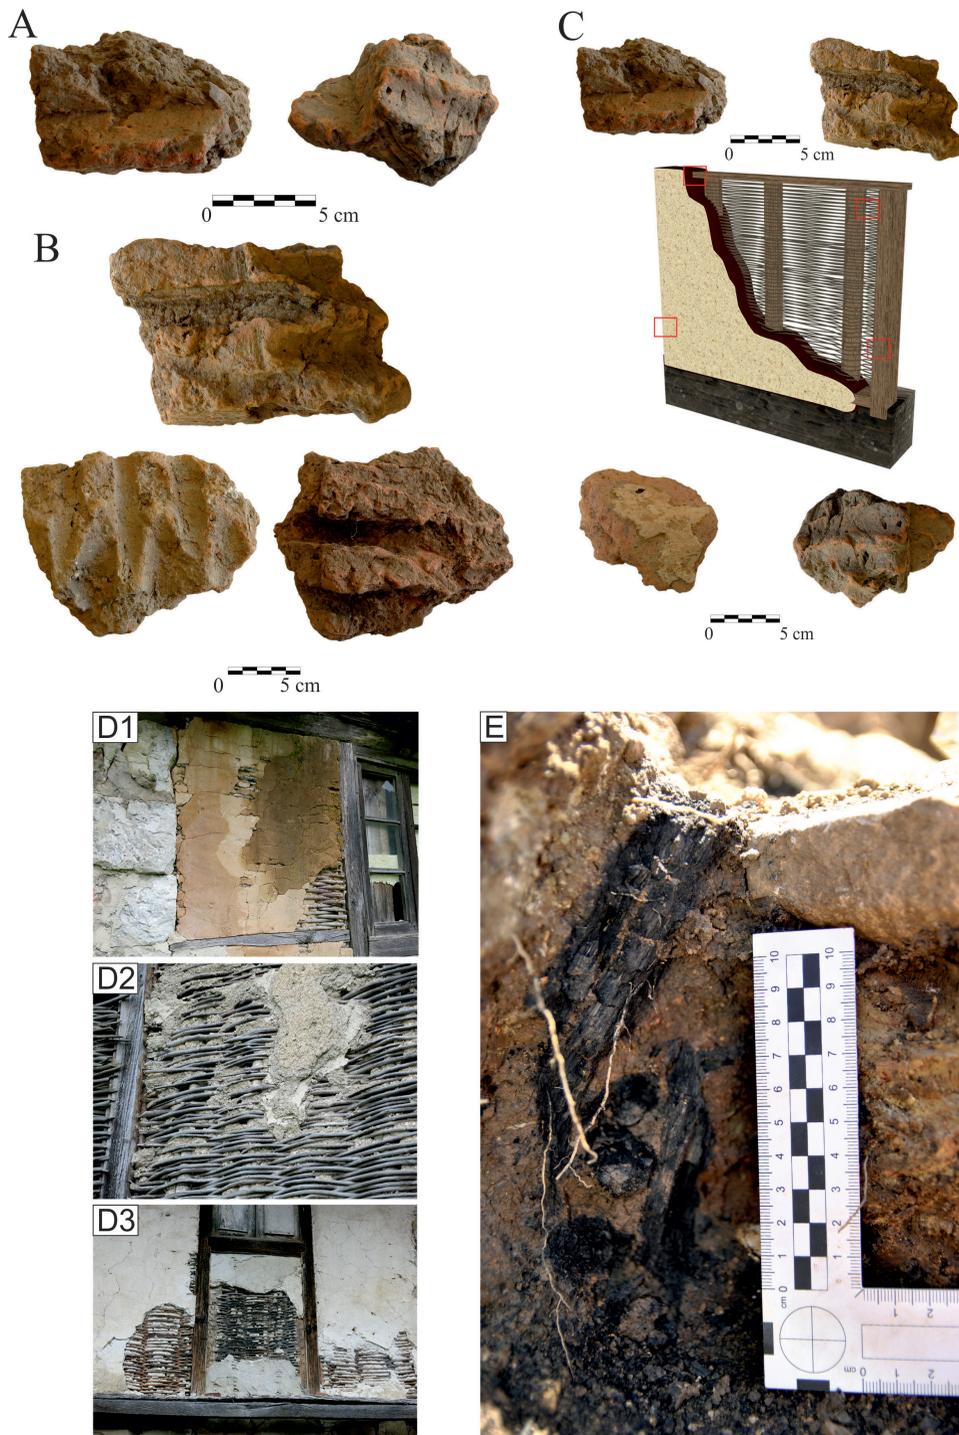
Fig. 10 a) Manteados con improntas de entramado vegetal: 107/50.1 (UE 107, Es-07) y 108/10.2 (UE 108, cubeta); b) Improntas de encestado: 411/10.1 (UE 411, Es-07), 114/62.3 (UE 114, Es-04) y 411/10.2 (UE 411, Es-07); c) Propuesta de alzado de manteado con armazón complejo, con referencias a piezas halladas en el asentamiento. d) Armazones complejos en arquitectura tradicional: 1. Los Tornos (Pola de Laviana), 2. Prieres (Caso) y 3. Soto de Agueda (Sobrescobio); E) Tabique de madera y tierra de la Es-04.

En el caso de La Peña del Castro, los alzados responden a una combinación de dos tipos de manteados, aún habituales en la arquitectura tradicional cantábrica: el encestado y el entramado (Hoz Onrubia *et al.* 2003: 17; Pastor Quiles 2017: 48; Mileto y Vegas López-Manzanas 2017: 70). El primero responde a alzados realizados con soportes verticales y un encestado de varas; mientras que el segundo se refiere a muros construidos con un entramado de tablas de madera y un relleno, que puede ser encestado. En ambos casos, el almacén se recubre con barro. En La Peña del Castro, la presencia de improntas planas o en escuadra (fig. 10A) permite defender la existencia de tablas o troncos cortados por la mitad que, encajados en el relleno de los zócalos pétreos a distancias regulares, funcionarían como soportes verticales. Entre ellos, se dispondría una urdimbre de varas flexibles entretejidas, lo que evidencia la abundante presencia de improntas de sección semicircular (fig. 10B). Asimismo, en el conjunto de huellas estudiadas, se han detectado improntas planas a distintos niveles, en combinación con otras de varas (fig. 10C), que podrían evidenciar la presencia de un entramado más complejo. La arquitectura tradicional proporciona diferentes ejemplos de este tipo de soluciones, con armazones de pies derechos y vigas horizontales, donde los cuarteles generados se rellenan con encestado (fig. 10C y D).

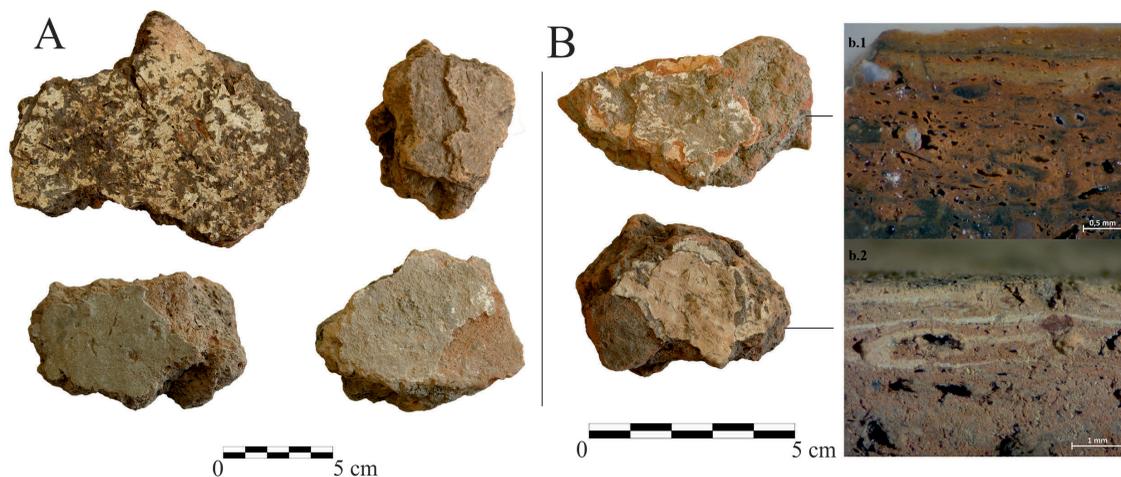
Fig. 11 a) Manteados con enlucidos de tierra: a) 407/25.2 (UE 407, Es-07) y b) 411/10.3 (UE 411, Es-07); y encalados: c) 114/63.1 (UE 114, Es-04) y 114/62.2 (UE 114, Es-04); B) Manteados con superposición de enlucidos, fotografía: 1. 407/3.2 (UE 407, Es-07) y 2. 407/25-2.1 (UE 407, Es-07); b) macrofotografía: 1. 407/25-2.2 (UE 407 Es-07) y 2. 407/25.1 (UE 407, Es-07).

miento gracias al descubrimiento de varios fragmentos con una superposición de varias capas de enlucidos (fig. 11B). Este hallazgo permite determinar que la renovación de los

alzados de tierra se realizaba aplicando una primera capa de barro muy fina y, sobre esta, el nuevo enlucido.

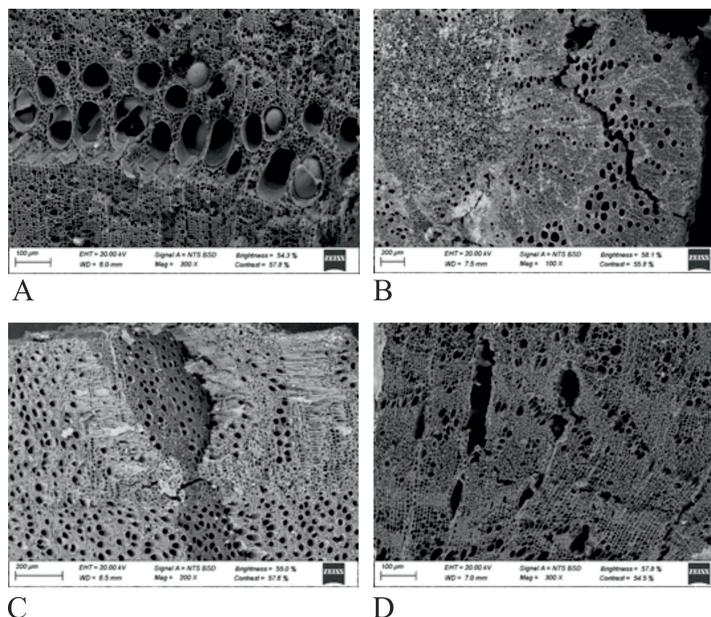
Fig. 12 Características anatómicas observables en el plano transversal: a) *Quercus* sp. caducifolio con curvatura moderada en el anillo y vasos del leño inicial con tilosis, b) pequeña rama de *Quercus* sp. caducifolio con médula y corteza y dos anillos anuales, c) fragmento de Rosaceae/Maloideae donde se observa tejido cicatricial, y d) Fabaceae con grietas radiales. (Imágenes obtenidas en el SEM ZEISS EVO LS 15 (RIADT-USC)).

Se ha identificado la presencia de tejido cicatricial en el leño inicial de dos ramas de Rosaceae/Maloideae, asociada a la presencia de CODIT. En cuanto al estado de la madera antes de ser quemada, se ha observado puntualmente la presencia de hifas en seis fragmentos, uno de Rosaceae/Maloideae y cinco de *Quercus* sp. caducifolio; y dos con galerías de xilófagos afectando a Rosaceae/Maloideae y a *Quercus* sp. caducifolio (fig. 12).

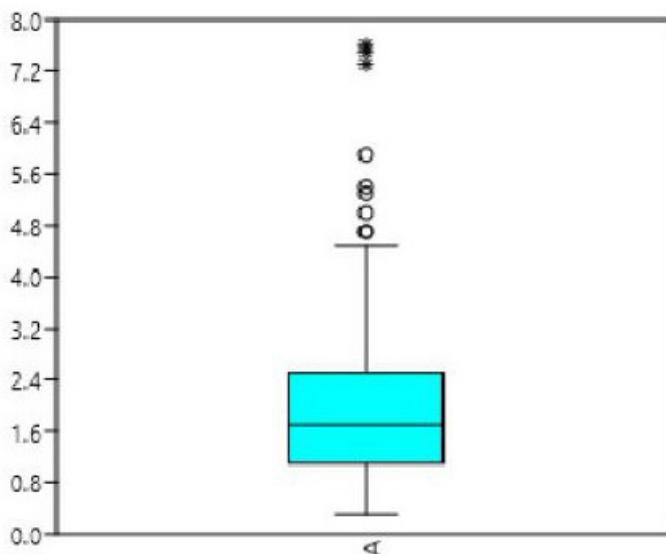
Fig. 13 Box plot con los tamaños de los fragmentos de carbón analizados.

La muestra estaba fragmentada con tamaños de entre 0,3 y 7,6 cm, aunque la mayor parte de los fragmentos analizados oscilan entre 1 y 2,4 cm (fig. 13). La recuperación de tamaños de más de 2 cm es muy habitual en contextos de incendio como los identificados en La Peña del Castro.

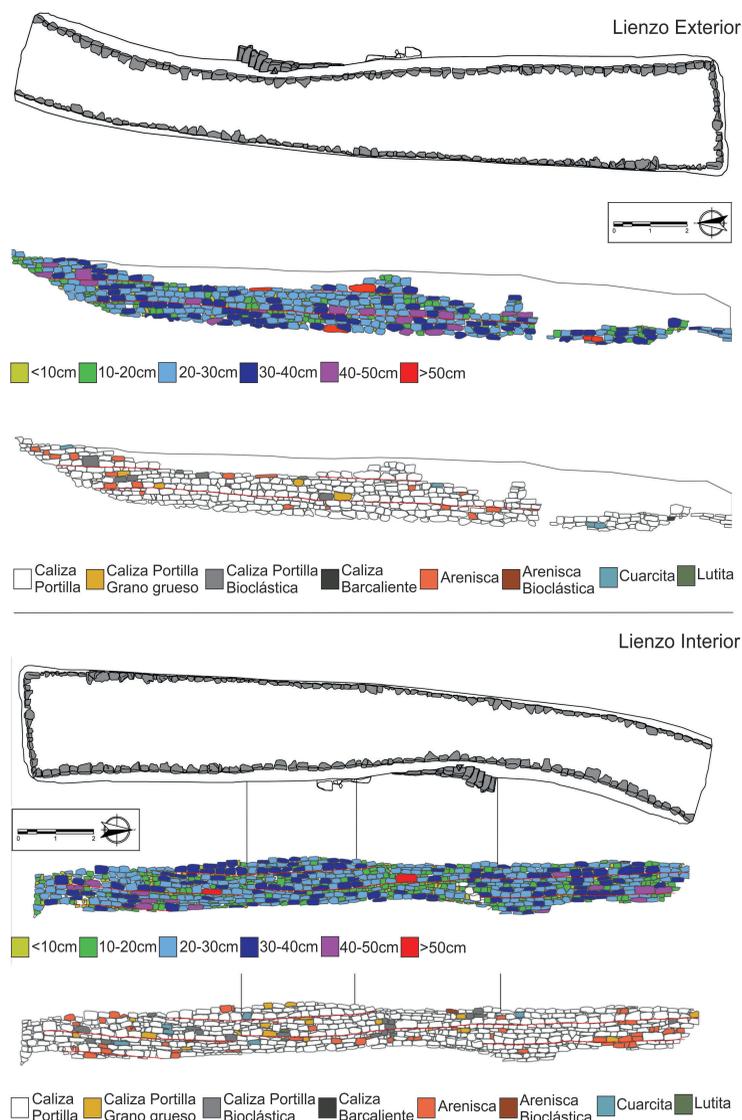
Fig. 14 Planimetría de la muralla (Cara exterior e interior) con los diferentes módulos de piedra y materias primas usadas.

La estructura estaría formada por un muro lineal de *emplecton*, conformado por dos lienzos y un relleno de ripio. Los muros están realizados con mampostería de sillarejo colocado a hueso y utilizando cuñas para mantener las alineaciones. Estos sillarejos están toscamente labrados, aprovechando en muchas ocasiones las propias fracturas naturales y aplicando los mínimos retoques. La práctica totalidad de las piedras están colocadas a soga. En cuanto a los tamaños, predominan, tanto en el lienzo exterior como en el interior, las piedras situadas

La mayor parte de la muralla se ha realizado utilizando la caliza de Portilla, que fue definida formalmente en Veneros, en las cercanías de Boñar (Reijers 1972). Esta formación es la base geológica sobre la que se asienta el yacimiento de La Peña del Castro (formación nº 39 del GEODE y D 3-1/22-31 del mapa nº 130 (Vegas del Condado) del MAGNA). La caliza de Portilla se formó durante el Devónico (Givetense-Fraasniense), observándose una gran variabilidad interna, con hasta 7 facies distintas. En el caso de la muralla del castro se han podido identificar tres sub-variedades: calizas masivas, calizas de grano grueso y calizas bioclásticas. Con motivo de la elaboración de la cartografía geológica MAGNA (2ª edición) se levantó una columna estratigráfica al noreste de La Ercina, en una zona que geográficamente se corresponde con la Peña del Castro. En ella se identificaron facies calizas que son compatibles con las encontradas en la muralla, por lo que cabe pensar en una adquisición en las cercanías del yacimiento.
