Análisis arqueosísmico del monumento de Pozo Moro: ¿Lo derrumbó un terremoto?¹

EN Archaeoseismic analysis of the Pozo Moro monument: Did an earthquake topple it?

Cómo citar: Almagro-Gorbea, M. et al. (2024): Análisis arqueosísmico del monumento de Pozo Moro: ¿Lo derrumbó un terremoto? *Complutum*, 35(1): 149-165.

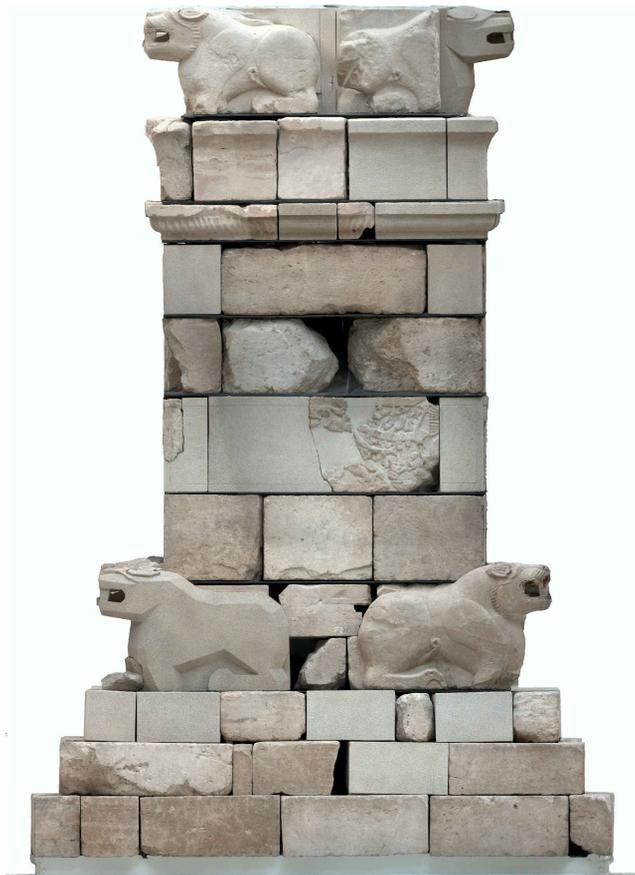
Fig. 1. Estructura de sillares del alzado septentrional del monumento de Pozo Moro reconstruido en el Museo Arqueológico Nacional (Ortofotografía: A. Almagro).

El monumento de Pozo Moro, en la actualidad conservado en el Museo Arqueológico Nacional (Fig. 1), puede considerarse el mejor edificio arquitectónico conocido de la Arquitectura Ibérica. Es un monumento funerario turriforme, construido con sillares de arenisca sobre una base cuadrada escalonada sobre la que se alzaban dos cuerpos paralelepípedicos superpuestos decorados con relieves mitológicos y con esculturas de leones en las esquinas, cuyo remate, probablemente, tendría forma de *pyramidion* o cúspide apiramidada (Almagro-Gorbea 1983; *id.* 2023).

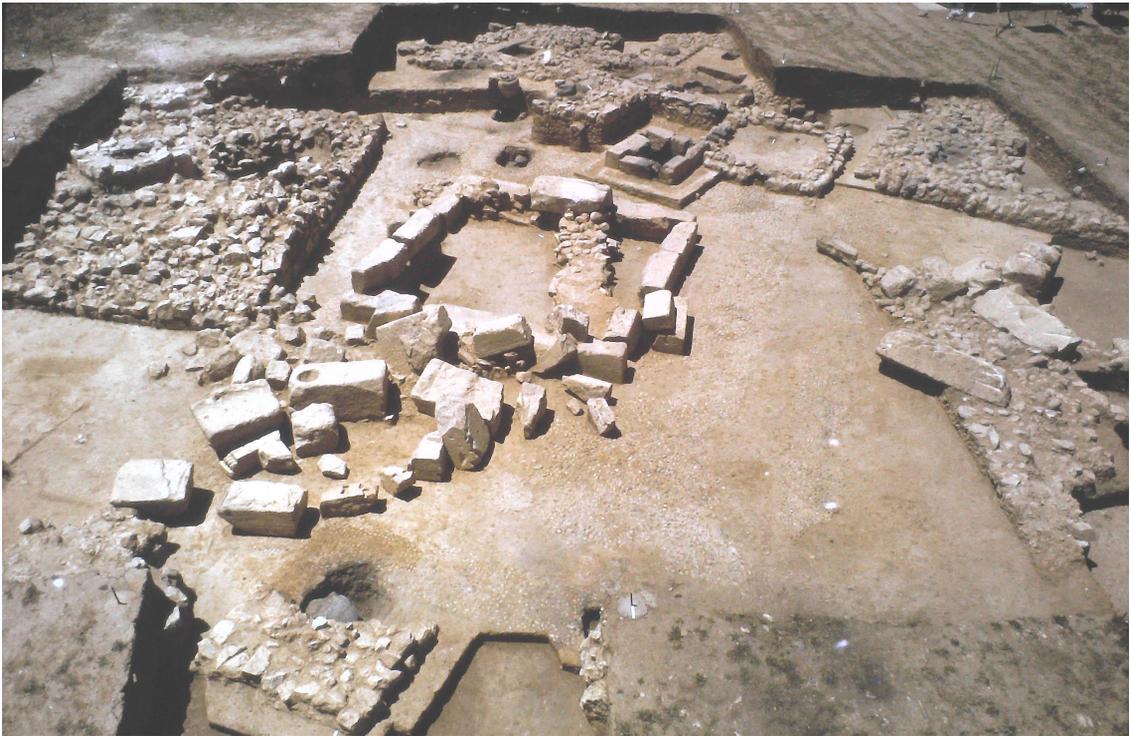
Fig. 2. Vista general de la zona excavada en Pozo Moro con los sillares del monumento caídos. Se aprecia que los sillares del muro Norte aparecieron desplazados de su lugar (Foto: M. Almagro-Gorbea).

El análisis del lugar y de la posición en que aparecieron caídos los sillares (Fig. 2) proporciona datos de interés para conocer cómo se produjo el derrumbe de cada uno de los lados o paramentos del monumento (Almagro-Gorbea 1983: fig. 8).

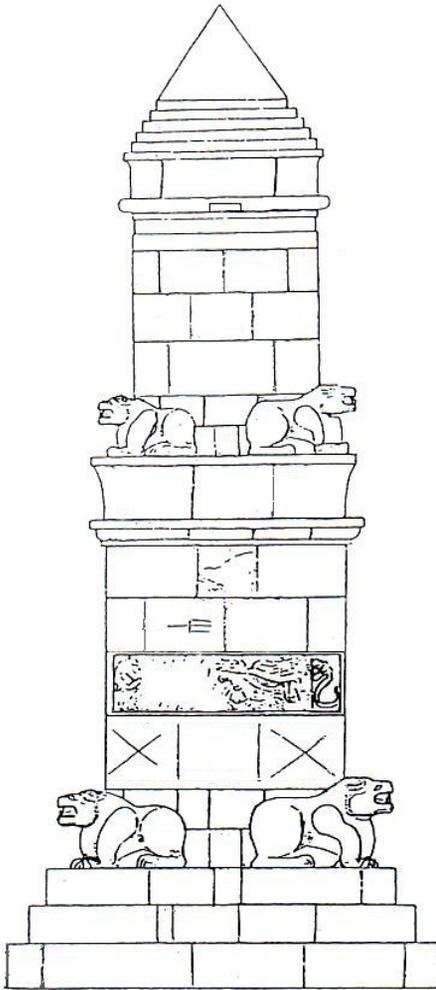
Fig. 3. Alzado teórico del monumento de Pozo Moro (Según M. Almagro-Gorbea).

hileras hechas con unos 200 sillares pseudoisódomos que alcanzarían una altura máxima próxima a los 10 m (Fig. 3).

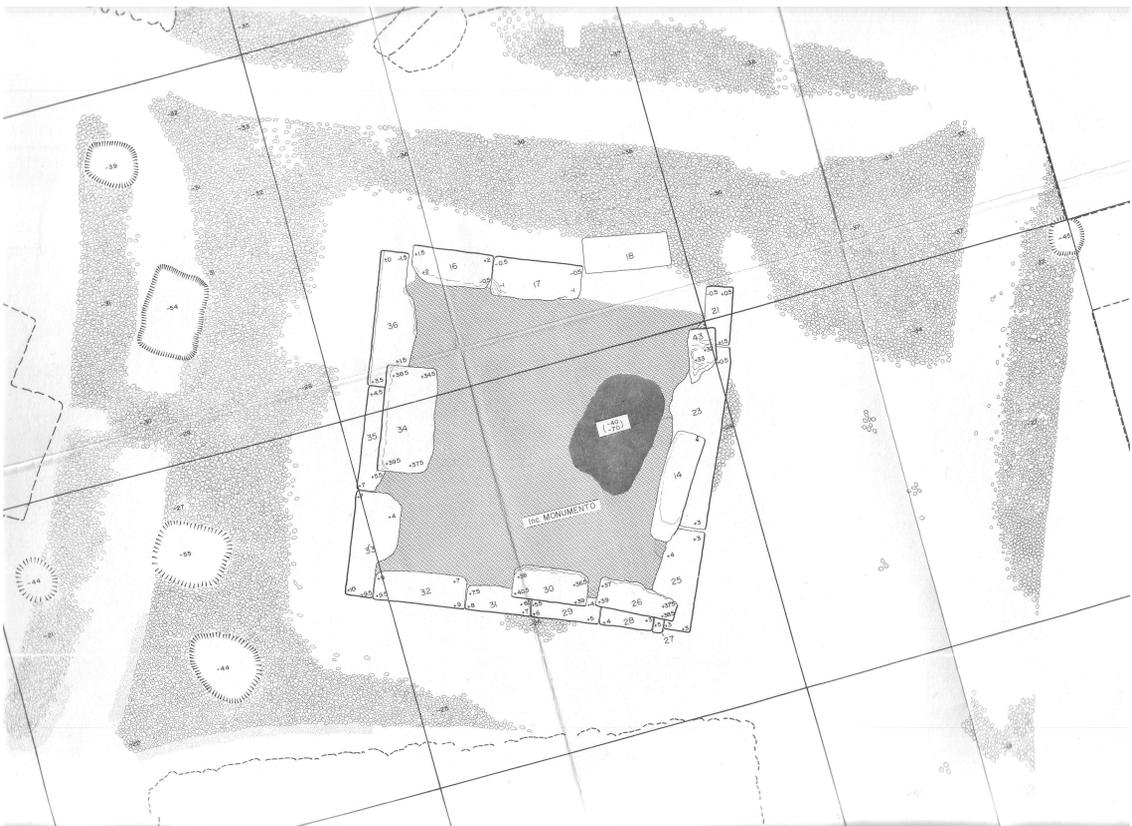
Fig. 4. Planta del monumento de Pozo Moro y de su *témenos* tras la excavación (Según M. Almagro-Gorbea 1983, fig. 6).

El basamento del monumento de Pozo Moro conservado *in situ* medía 3,65 m de lado (Fig. 4), equivalentes a 12 codos de 30,4 cm, pero su longitud no resultaba igual en todos los lados, ya que los lados Este, Sur y Oeste medían 365 cm, pero el lado Norte medía 374 cm en el momento de su excavación (Almagro-Gorbea 1983: fig. 6). La razón de la mayor longitud de este lado era que dos de sus sillares, el PM16 y el PM17, se había desplazado ligeramente unos 10 cm hacia el exterior, mientras que el sillar PM18 apareció movido de su lugar y volteado 90°. Además, los sillares PM16 y PM17 medían de largo 182 cm, que sumados a los 90 cm del sillar PM18, suponían 272 cm. Si a esta longitud se suman 30 cm del sillar PM36 que formaba la esquina noroeste y 29 cm del sillar PM21, que formaba la esquina noreste, se obtienen 331 cm., por lo que falta un pequeño sillar de unos 30 cm que completaría ese lado, como ocurre en el lado sur, pero, aun así, entre los 365 cm teóricos

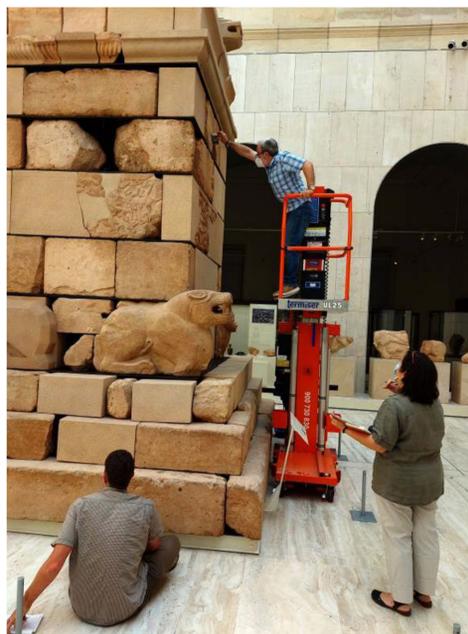
Fig. 5. Toma de datos de esquinas fracturadas sobre el mausoleo ibérico de Pozo Moro en el Museo Arqueológico Nacional (Foto: M. A. Rodríguez Pascua).

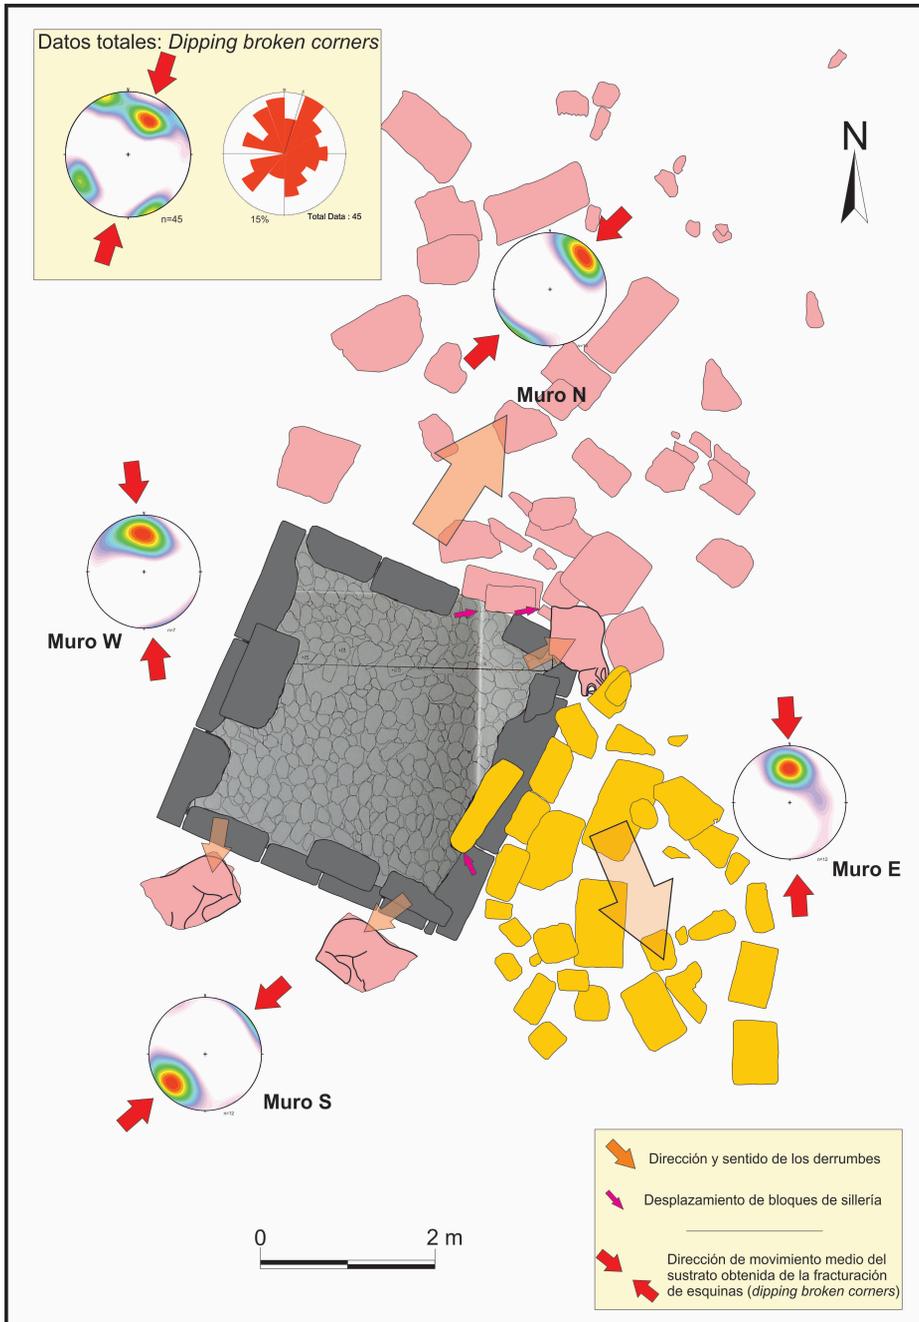
Fig. 6. Plano de los sillares del monumento de Pozo Moro con los diagramas de densidad y la rosa de direcciones (datos totales) de los polos de las fracturas en esquinas, dirección y sentido de los colapsos de los muros (en rosa el colapso N y en amarillo el colapso E), y desplazamientos de bloques de sillaría (Según M. A. Rodríguez Pascua et al. 2022).

Según la metodología aplicada, los datos de los polos de las fracturas en esquinas indicarían la dirección media de movimiento del sustrato, para poder generar las oscilaciones entre bloques y las cargas que produjeron estas fracturas (Giner Robles et al. 2018; 2022). Se han representado mediante diagramas de densidad y rosas de direcciones para cada muro y en su conjunto (Fig. 6). Para los muros N y S, la orientación media de los polos de los planos de las esquinas fracturadas es N040°E, mientras que en los muros E y W es N175°E (Fig. 6), siendo estas orientaciones

paralelas a las direcciones de colapso de los muros N y E. Este hecho refleja claramente la influencia en el movimiento del monumento de la anisotropía que representan las orientaciones de sus muros perpendiculares. La orientación media de los polos de las fracturas para los cuatro muros es N020°E, que sería compatible con la llegada del rayo sísmico desde el SW, donde se encuentra la Falla de Pozohondo a 20 km de distancia.

En el muro N se observan dos claros desplazamientos de bloques de sillaría hacia N040°E, compatible con el colapso de este muro en ese sentido (Fig. 6). Los desplazamientos de estos grandes bloques situados en la base del monumento difícilmente se pueden explicar por movimientos en la vertical asociados a la dinámica del colapso, por lo que debieron producirse por movimiento horizontal del sustrato.
