Las decoraciones pictóricas en la cripta de la basílica de San Filóxeno de Oxirrínco (Egipto)¹

Bernat Burgaya Martínez²

ENG The pictorial decorations in the crypt of the basilica of St Philoxenus at Oxyrhynchus (Egypt)

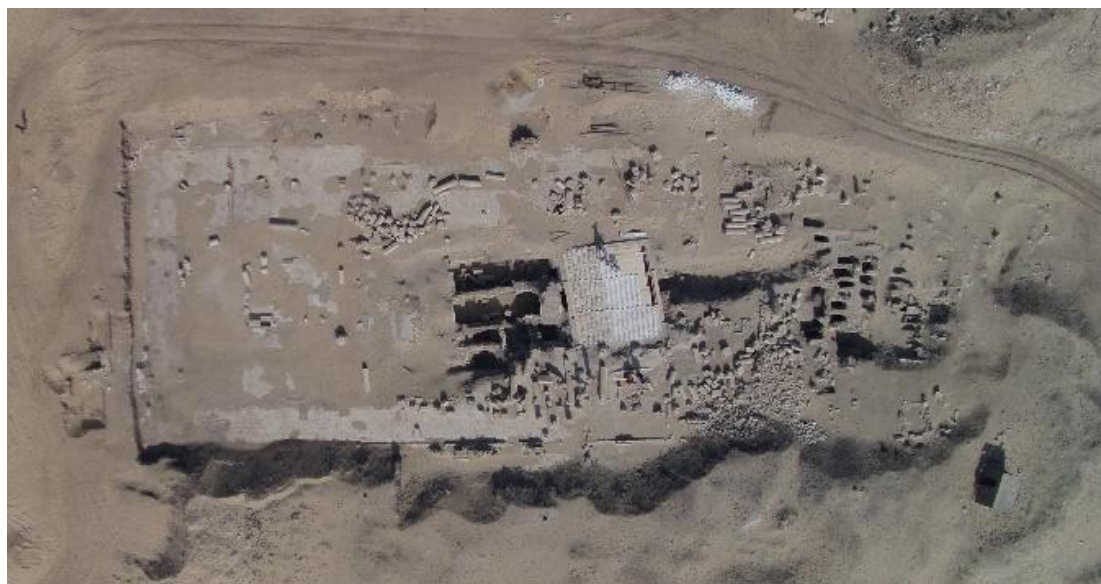
De la parte superior de la basílica solamente nos quedan vestigios del pavimento y arranque de los muros perimetrales, así como las bases de las columnas de separación de las cinco naves y un sinfín de estas, capiteles y otros elementos arquitectónicos esparcidos a lo largo y ancho del edificio y que aún están en estudio (Fig. 2).

Figura 2. Fotografía aérea de la basilica durante los trabajos de cobertura de la Sala Principal de la cripta, 2016.

Así pues, podemos afirmar que todas las pinturas murales de la Cámara Central y, sin poder precisar demasiado, las predominantes de la Sala Principal (ueV01, ueV02 y ueV03), se realizan cuando ya se ha consumado la construcción de las cinco naves de la basilica que podemos ver en la actualidad (Fig. 2).

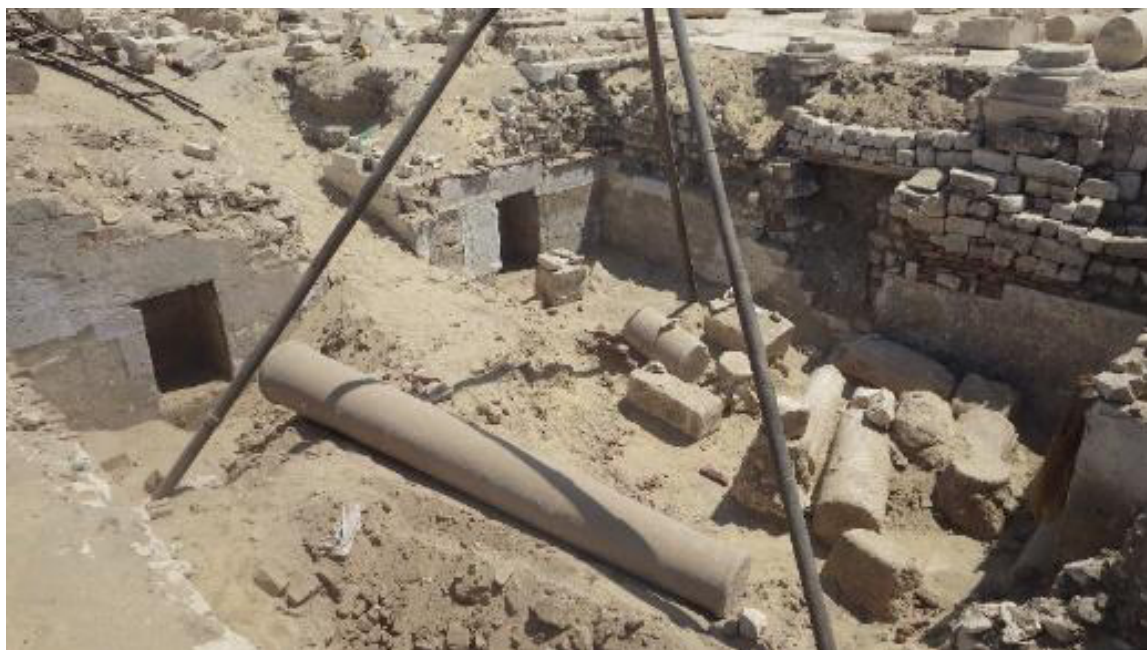
Figura 4. Fotografía del año 2013 de la Sala Principal de la cripta en proceso de excavación y cobertura de las pinturas parietales.

Durante las campañas de excavación realizadas entre el 2013 (Fig. 4) y el 2015, las tareas de restauración consistieron en acciones de urgencia, encaminadas a la limpieza mínima indispensable, documentación y protección de las decoraciones con gasas impregnadas de resina acrílica. En este proceso se realizaron estudios preliminares y catas muy puntuales que nos permitieron entender las diferentes capas de enlucidos y sus motivos pictóricos, averiguar su relación estratigráfica, así como su disposición en el espacio.

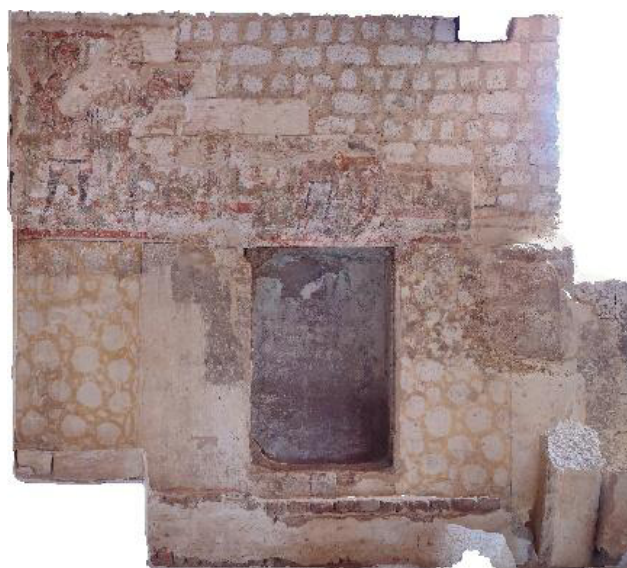
Figura 5. Ortofotografía del año 2018 de la Pared Este, Tramo Norte, donde se observa la superposición de las capas ueV01, ueV02 y ueV03, así como la hornacina donde se sitúa la ueV31, justo después de la extracción de las gasas y la realización de los biseles.

Como se ha dicho anteriormente, no fue hasta el 2018 (Fig. 5) que el equipo de restauración pudo retirar las gasas de protección y continuar con los trabajos de conservación y restauración de las pinturas de la Sala Principal. Esto permitió llevar a cabo estudios pormenorizados de las decoraciones,

Se sitúa inmediatamente debajo de la ueV01 en todo el espacio de la cripta a excepción de la Pared Este Tramo Norte donde encontramos la ueV03 entre ellas (Fig. 5). En las Paredes Norte y Sur (dibujos correspondientes a: Fig. 10 y Fig. 11), es identificable, pero solo pequeños fragmentos. Es muy visible en los Tramos Sur de la Pared Este y Oeste (Fig. 6 y dibujos correspondientes a: Fig. 12 y Fig. 16).

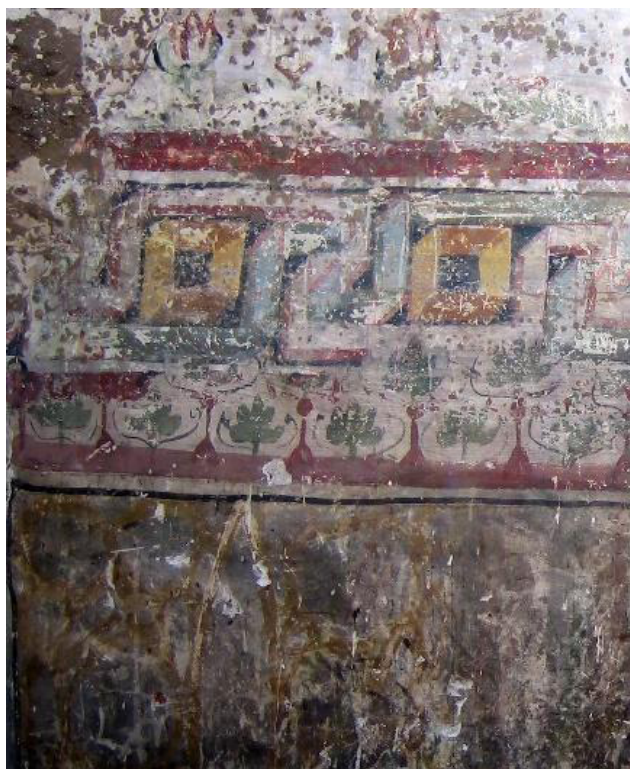
Figura 6. Fotografía del año 2013, detalle de la Pared Oeste, Tramo Sur, donde se observa la superposición de las capas ueV01 y ueV02.

Al entrar en la Sala Principal de la cripta de San Filóxeno se pueden observar de manera clara, en todas las paredes, varias unidades estratigráficas verticales (Fig. 6). Estas las determinamos, ya en los estudios iniciales, como primera capa (ueV01) y segunda capa (ueV02)¹³.

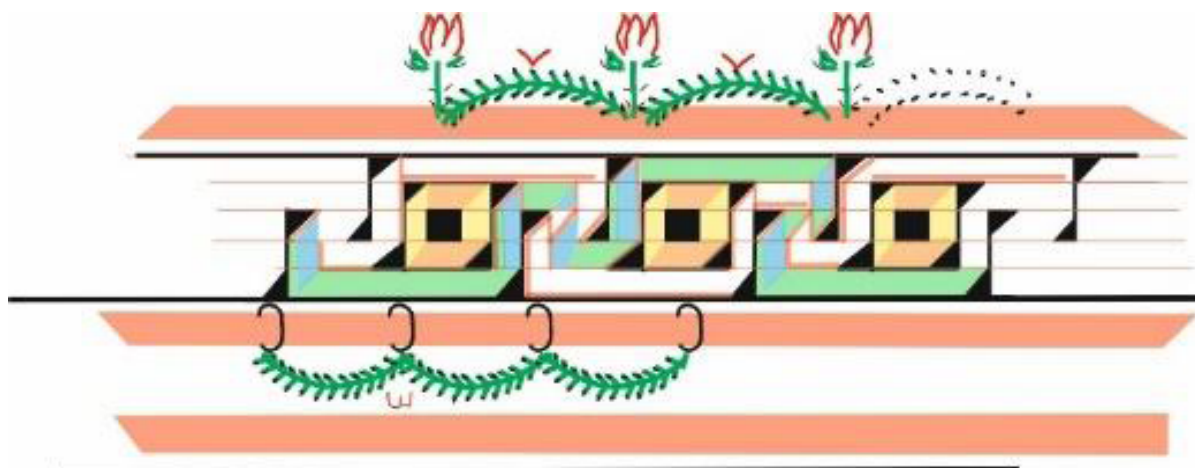
Figura 8. Composición de la ueV02 realizada con los diferentes detalles visibles, en diferentes tramos de pared. En ningún lugar se puede ver el segmento documentado entero, a diferencia de la ueV01.

El segmento de decoración más identificable (Fig. 8) de este enlucido consta de una línea horizontal en negro seguida de una primera franja roja ancha. Por encima de esta se presentan unas ramas de olivo de trazos verdes y negros, colgadas en forma convexa por unas anillas negras de la segunda franja roja, algo más delgada que la primera. Bajo las anillas,

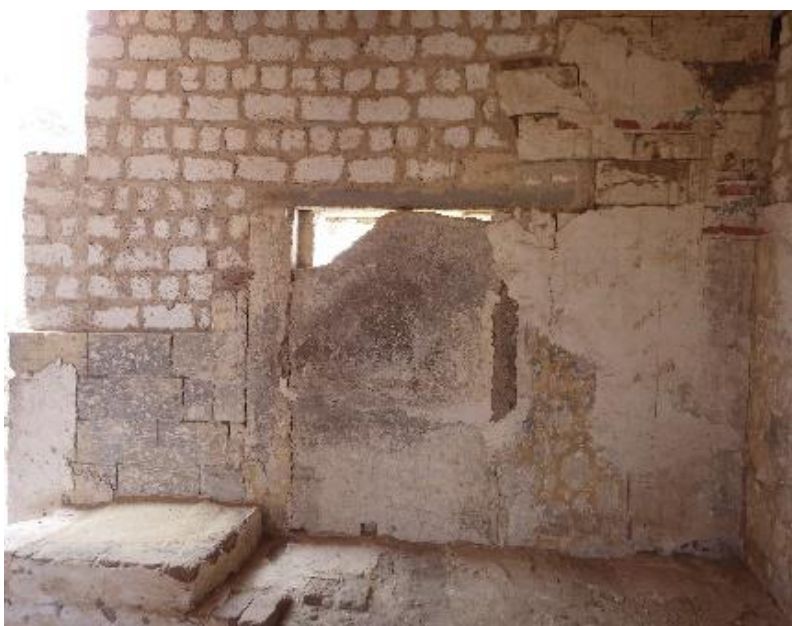
Figura 9. Ortofotografía de la Pared Oeste, Tramo Norte donde se aprecia el conjunto de morteros referidos como ueV13/20, el tapiado de acceso a la Cámara Norte y donde se dibuja la impronta de la vuelta perdida.

tres galerías o cámaras abovedadas paralelas. Encontramos en el centro de la pared un acceso abierto, donde, mediante dos escalones, se da paso a la Cámara Central. En la misma pared en su Tramo Norte se observa un acceso tapiado que daría paso a la Cámara Norte. El tapiado consiste en dos grandes losas selladas con argamasa de barro y restos de enlucido y mortero (Fig. 9).

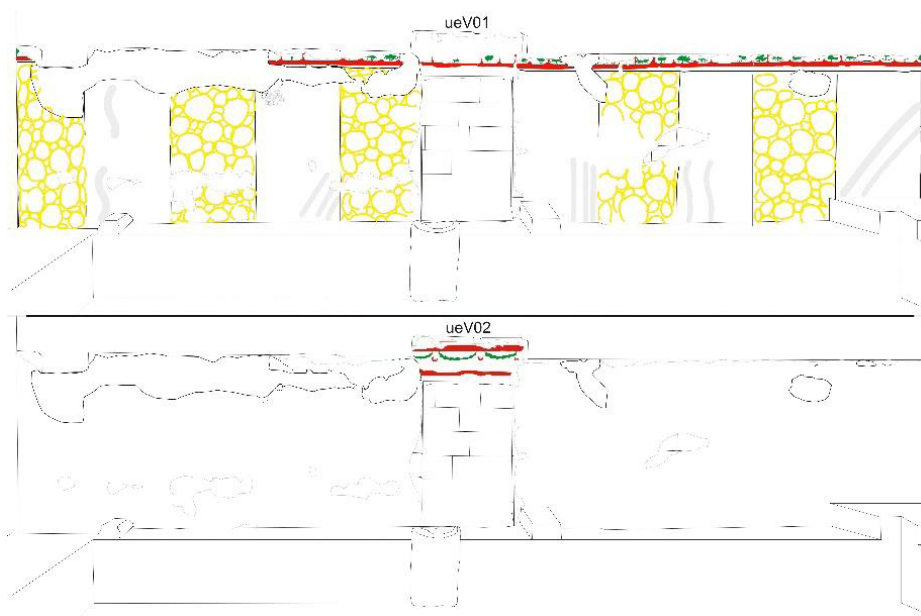
Figura 10. Dibujo de la Pared Norte: secuencia de las diferentes unidades estratigráficas verticales superpuestas. Se observan los restos de las pinturas correspondientes a la ueV01 y ueV02.

La ueV01 (Fig. 10) es visible e identificable en toda la superficie aunque, por la cota conservada del muro y por la existencia del banco corrido se, observa de manera parcial. Se conserva casi la totalidad de la superficie de los plafones, la franja roja superior y el arranque de la decoración vegetal. Solamente la piedra dintel de la hornacina sobresale del resto de la cota del muro. En este se intuye ligeramente la totalidad de la decoración de las hojas de parra, aunque muy deteriorada.

Se identifican cinco plafones con círculos y óvalos y cinco con decoración en franjas. El dibujo no se ve alterado por la existencia de la hornacina.

La ueV02 es identificable solamente en el dintel de la hornacina. Se identifican parcialmente la primera y segunda franja roja, así como las guirnalda colgadas, de manera muy sutil. Se conservan tres

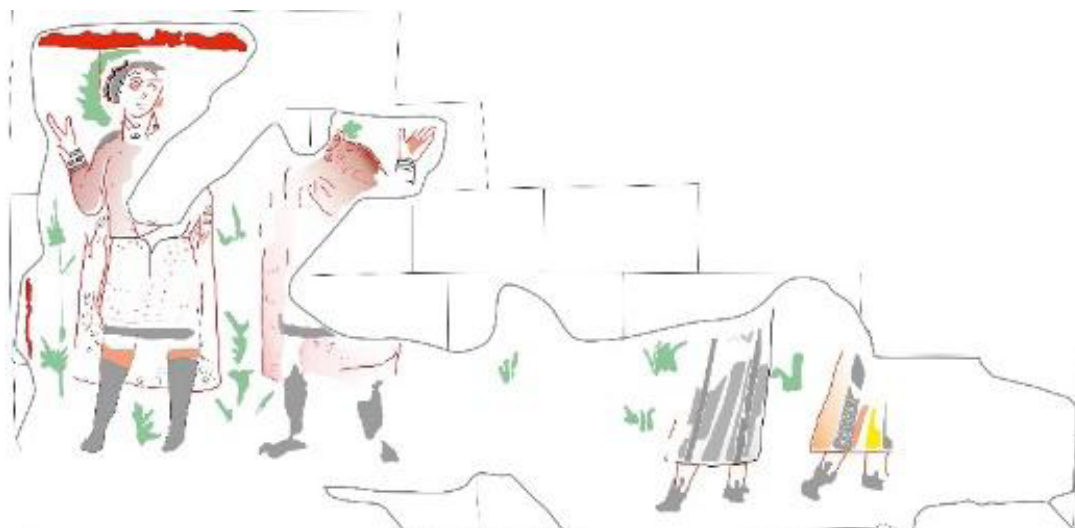
Figura 14. Dibujo de la Pared Este Tramo Norte, donde se observan los restos de la pintura correspondiente a la ueV03.

Como se ha dicho anteriormente, se localiza e identifica única y exclusivamente en el Tramo Norte de la Pared Este, a partir de 1,80 m hasta los 3 m. y entre la ueV01 y la ueV02. Se trata de una capa

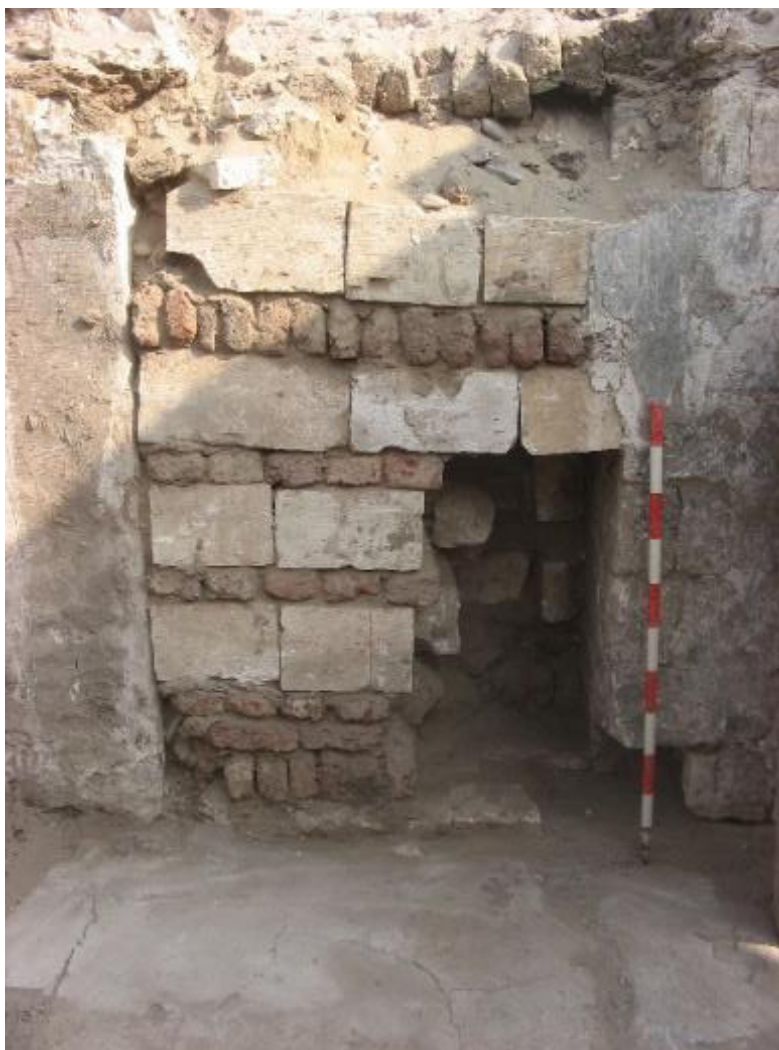
Figura 18. Acceso tapiado a la Cámara Norte desde la Cámara Central.

En la Cámara Central encontramos dos accesos a las cámaras contiguas, aunque inicialmente ambos fueron hallados tapiados (Fig. 18 y Fig. 21).

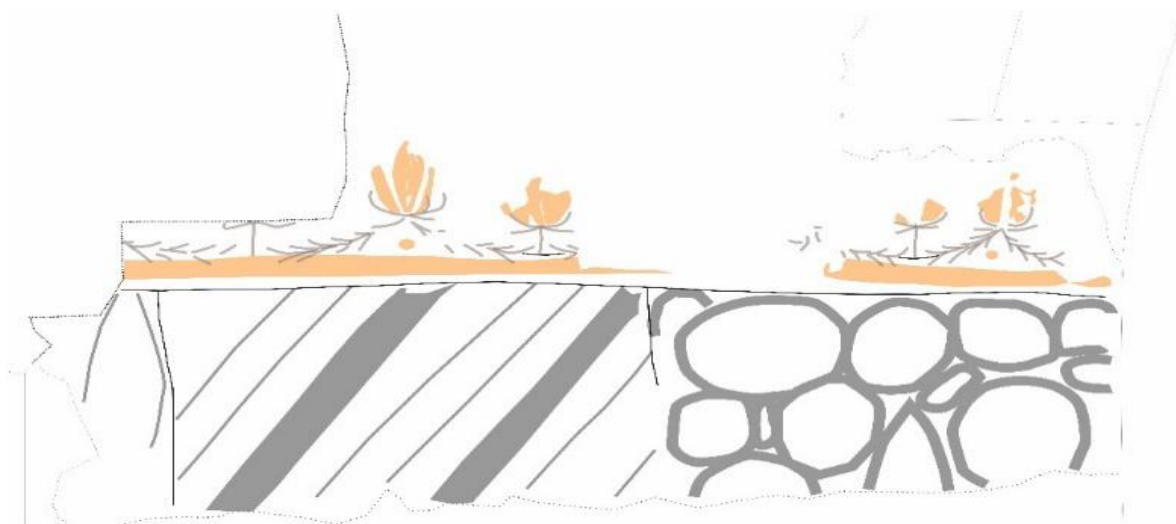
Figura 20. Dibujo correspondiente a la ueV105 en la Pared Norte de la Cámara Central.

Enlucido o mortero de tono grisáceo de superficie muy pulida. Presenta una pigmentación marrón oscura, casi negra, y una naranja, también muy oscurecida. Posiblemente se trate de pigmentos muy oxidados y por lo tanto no corresponden al tono original. Es la primera capa documentada en esta Cámara, la más antigua. Se observa y se conserva en las paredes desde el acceso de la Sala Principal hasta los accesos laterales a las Cámaras Norte y Sur. Esta capa no la encontramos en las partes inferiores a la cota 1,50 m al estar toda repicada y posteriormente revestida con los otros enlucidos. De esta cota inferior solamente se conserva en el tapiado del acceso a la Cámara Sur.

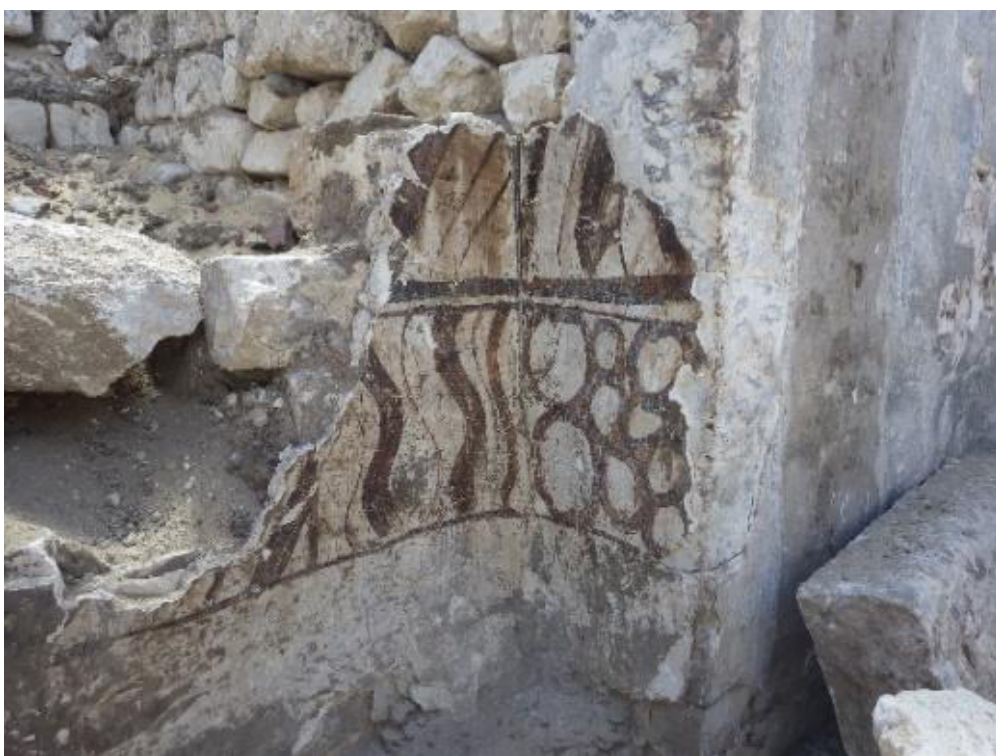
Figura 21. Fotografía correspondiente a la ueV105 en acceso tapiado hacia la Cámara Sur.
