Materiales arqueológicos recuperados a un costado de la Catedral Metropolitana de la Ciudad de México

Edgar NEBOT GARCÍA

Sumario: 1. Introducción. 2. Estratigrafía y hallazgos arquitectónicos. 3. La cerámica del Pozo nº 1. 4. Acerca de los azulejos recuperados. 5. Restos faunísticos. 6. Reflexiones concernientes a la evidencia material hallada en el Pozo nº 1. 7. Referencias bibliográficas.

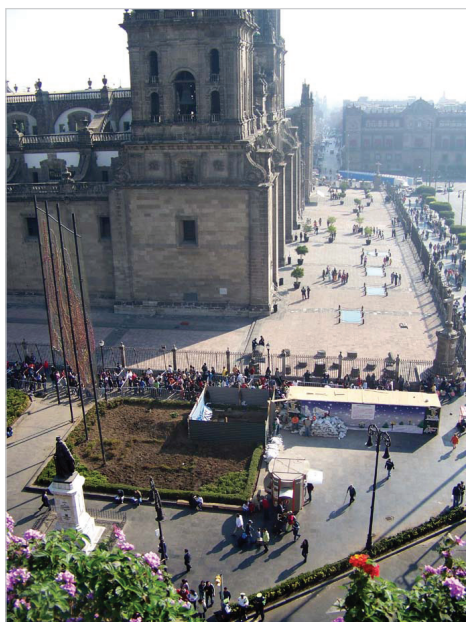
Figura 2: Vista aérea del Pozo No. 1 desde el poniente con la Catedral Metropolitana y el Palacio Nacional al fondo.

La idea de este artículo es aportar más datos al conocimiento arqueológico de la etapa colonial de la gran urbe, con especial énfasis en las cercanías de la Catedral Metropolitana y más aún en el área en donde se encontraba levantado originalmente el primer templo católico de toda América (Figura 2). Sin lugar a dudas la referencia histórica más importante de este área es la erección de lo que fuera la primera catedral de la Ciudad de México y fue principalmente Manuel Toussaint quien se ocupó de investigar el origen y localización del antiguo recinto religioso. De acuerdo con la valiosísima información aportada por el sabio mexicano, la primitiva iglesia fue construida entre 1524 y 1532 por orden de Hernán Cortés, siendo el arquitecto encargado de la obra el maese Martín de Sepúlveda y fue ocupada por la orden franciscana española (Toussaint 1992: 17 y 18). La catedral, de acuerdo con la labor de investigación documental de Don Joaquín García Icazbalceta, se encontraba en la esquina noroeste de lo que actualmente es el atrio de la «nueva» catedral y, según la descripción aportada por el mismo Toussaint, se trataba de un edificio de estilo mudéjar y de planta basilical, con tres naves separadas por dos danzas de pilares ochavados correspondientes al orden toscano, cubierta por un techo central de dos aguas y con

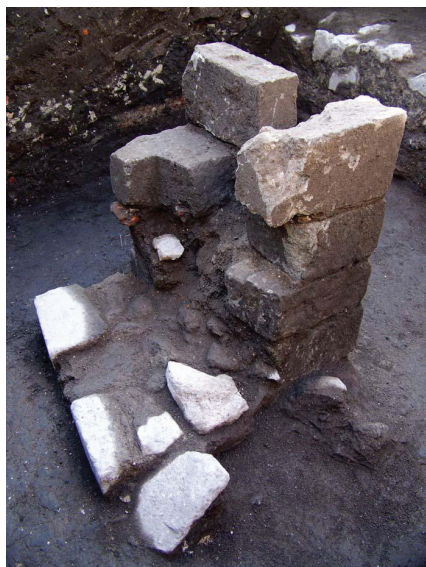
Figura 3: Elemento arquitectónico No. 1.

motivo se designaron como «Elementos arquitectónicos 1 y 2» por no saber con toda certeza cuál era su forma y función específica. El Elemento arquitectónico No. 1 se descubrió en la fracción noreste del Pozo 1, a una profundidad de 80 cm y con su piso de desplante a una media de 1,61 m de profundidad; se trata de los restos de lo que parece haber sido un pilar o una estructura cuadrangular parcialmente destruida (Figura 3). Estaba inmersa dentro de la capa IV y la lenticula arcillo-arenosa es la que marca aproximadamente el área de desplante de este semicubo de bloques trabajados, abarcando de abajo hacia arriba el Horizonte «b» —época en la que presumiblemente fue levantado el conjunto— y parte del Horizonte «a».

El probable pilar fue construido a partir de bloques fabricados con roca grisácea de grano fino y estructura sólida correspondiente a una cantera regional conocida con el nombre de Chiluca, los cuales tienen superficies planas debido a que fueron labrados de tres maneras: en bloque rectangular, en forma trapezoidal y en forma escalonada, todos ellos unidos entre sí mediante una mezcla arcillo/arenosa de color café grisáceo con algunas vetas de color gris. Entre las juntas se observó también la colocación de ladrillo delgado, así como partículas calcáreas amarillentas. Se conservan aún ocho bloques que integran el cuerpo de la estructura y, a los pies del semicubo, hacia la cara norte del mismo macizo, se hallaron un par de rocas de tipo basáltico paralelas entre sí y también trabajadas de forma rectangular aunque de contornos un tanto irregulares, que se encuentran a una profundidad media de 1,49 m y que podrían haber sido parte de la base del pilar. La altura total del Elemento arquitectónico No. 1 es de 80 cm y el largo es de 76 cm —de este a oeste— con 48 cm de ancho máximo —costado oriente— por 42 cm de ancho mínimo —costado poniente—.

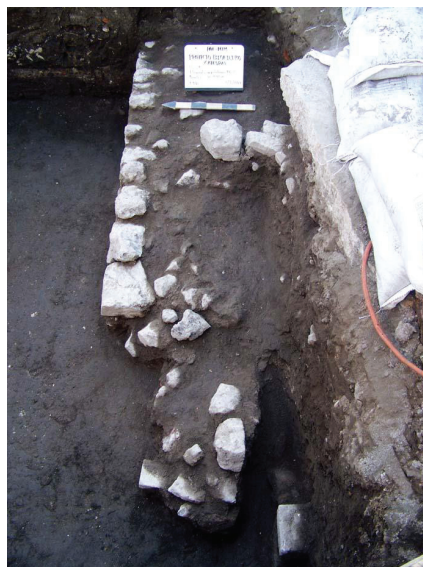
Figura 4: Elemento arquitectónico No. 2.

El Elemento arquitectónico No. 2 es una construcción exhumada parcialmente que se encuentra en el extremo sur del Pozo 1 y continúa hacia el interior, tanto de la pared meridional como de la oriental (Figura 4). Se trata de una especie de basamento de una altura media de 76 cm, con un núcleo formado por una gran masa de arcilla del mismo tipo del estrato número IV y que está reforzado por una buena cantidad de trozos de roca de origen ígneo que en su mayoría no están trabajadas –las piedras que se lograron reconocer son de tipo basáltico, tezontle y piedra rosada que aparentemente podría ser andesita–, de tamaño mediano y pequeño que dan cuerpo y cohesión al elemento arquitectónico, mientras que el costado visible de la estructura –cara norte– está constituido por una hilada de roca ígnea –tipo basáltica y tezontle rojo– que mide 2,28 m de largo por 26 cm de ancho (tomando en consideración solamente un promedio de las rocas trabajadas dispuestas en la orilla superior y no de todo el basamento). La forma de los bloques tiende a ser irregular, aunque existen casos en los que la piedra fue rebajada por una o dos de sus caras para formar superficies planas; y en lo que concierne a su base o punto más bajo de desplante, se acomodaron en hilera una serie de piedras de tamaño más reducido que las trabajadas aunque todas eran de la misma materia prima.

La correspondencia estratigráfica de este monumento pertenece a los horizontes «b» y «c» de la Capa IV; de hecho, la cima de esta construcción es la que marca el contacto del Horizonte «a» con el «b» y en cuanto a sus niveles de desplante tenemos una medida estándar que se corresponde aproximadamente con la profundidad en la que se halló el desplante del Elemento arquitectónico No. 1, por lo que de acuerdo con la información estratigráfica de materiales constructivos y material cerámico asociado¹ son elementos constructivos contemporáneos.

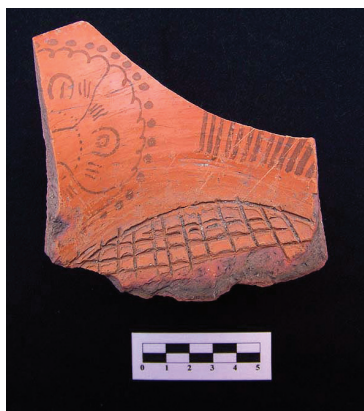
Figura 5: Cerámica mexicana decorada correspondiente al tipo Azteca IV.

Se encontraron también tiestos del habitual tipo Azteca III en los que se delinearón líneas paralelas de color negro en el interior de los recipientes, y también contamos con algunas muestras de Azteca IV, estando presentes los diseños en series de bandas paralelas y horizontales de color negro difuminado; tenemos así mismo series de bandas paralelas concéntricas en la cara interna de las vasijas, desde el borde hasta el cuerpo, que pueden presentarse en grupos aislados de tres o más. Un molcajete de soportes rectangulares tiene como decoración en el cuerpo un diseño floral flanqueado por una hilera de más de 10 líneas paralelas e inclinadas (Figura 5).

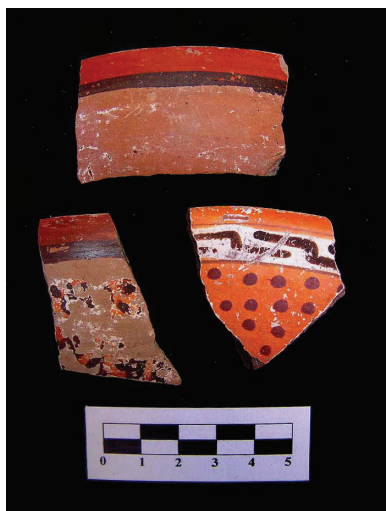
Figura 6: Tiestos del tipo Choluteca.

Por último, forma también parte de la colección del rescate la tradición Cholulteca, representada por algunos fragmentos de platos y cajetes decorados, pero desafortunadamente los motivos centrales están muy erosionados y no pueden ser reconstruidos. Aparte de los colores del fondo y las bandas rojas que circundan el cuerpo, se aprecian solamente motivos delineados en café sobre la cara interna de las vasijas en forma escalonada en hileras seguidas unas con otras y debajo de este panel se observa filas de motas de color rojo apagado (Figura 6), mientras que el borde pequeño de un plato exhibe en su cara exterior un rizo en color rojo.

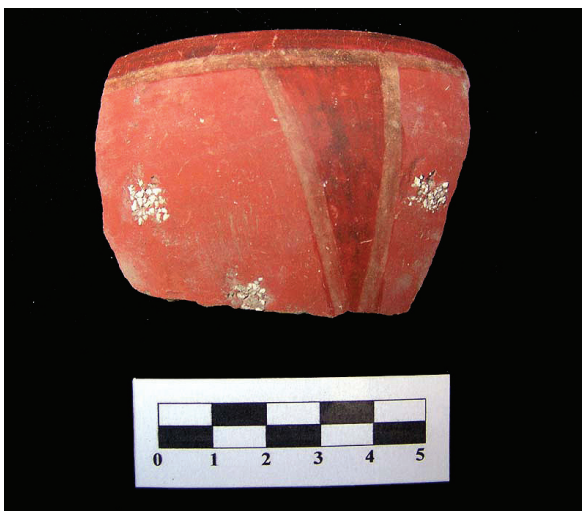
Figura 7: Alfarería roja alisada de principios del periodo virreinal conocida por su decoración incrustada.

Se recuperaron además una buena cantidad de restos de alfarería alisada y pulida del mismo periodo, y contamos con ollas y cuencos decorados con incrustación, en su parte exterior, de pequeños granos de lo que parecen ser cuarzos o feldespatos, e incluso diminutos fragmentos de porcelana (Figura 7). Se encontraron también ejemplos de cerámica anaranjada y roja con distintos tratamientos superficiales, tales como la variante con barbotina cafetosa, o simplemente café cremoso del tipo conocido como «Bizcocho»; y hay un ejemplar con decoración sellada a base de motivos fitomorfos; precisamente la tradición roja es muy abundante y entre los fragmentos se observan el Rojo bruñido de contacto, existiendo un interesante ejemplar: una jarra sobre la que se delineó una rama de estilo muy castellano. Se hallaron también muestras de la tradición decorada con el pigmento negro grafito que, entre otras formas, incluye cajetes, jarras y cántaros con diseños de líneas paralelas, rizos, moños e imágenes serpenteantes.

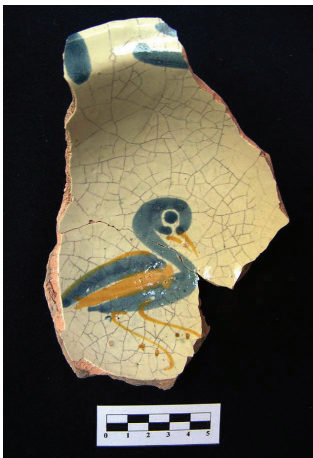
Figura 8: Mayólica mexicana San Juan Policromo.

el Tacuba Policromo, con motivos de hojas verticales y paralelas dibujadas en tono azul fuerte; la Traza Policromo, con sus peculiares colores amarillo y naranja junto con tonos azules y que se usaron en este caso para esbozar lo que parecen ser diseños florales en las caras internas de las vasijas; por último, el San Juan Policromo se presenta con un bello ejemplo de un ave pintada en tres colores en el fondo de uno de los recipientes: en azul se delineó la mayor parte del cuerpo, el pico, las patas y las alas se pintaron en amarillo y la espalda en un tono verdoso (Figura 8). A esta lista se pueden agregar los fragmentos de macetas con la superficie cubierta con un esmalte blanco semigrueso sobre el cual se pintaron en verde, con acabados de color amarillento, vegetales muy profusos pero no delicados como en el caso de la mayólica de cocina y de los azulejos de los que se hablará más adelante.

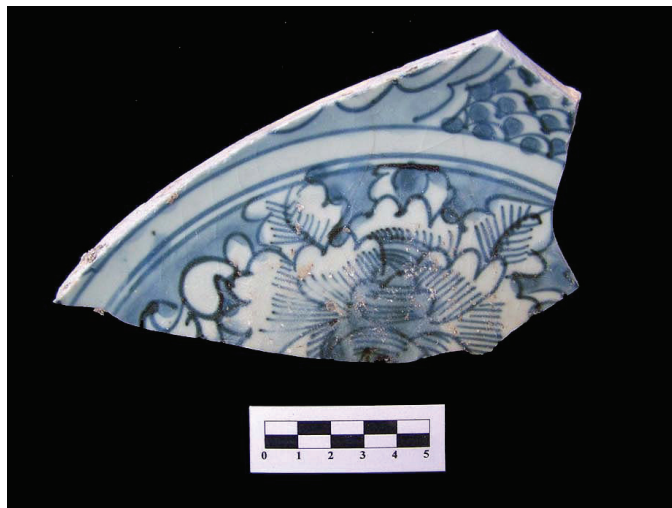
Figura 9: Porcelana china azul Swatow.

sentada por un plato grande con la rugosidad arenosa en la base que caracteriza a este tipo, decorada el fondo de la pieza con un motivo floral encerrado por tres círculos, mientras que en el cuerpo se aprecian otros dibujos de los que no se puede reconstruir la totalidad del diseño (Figura 9).

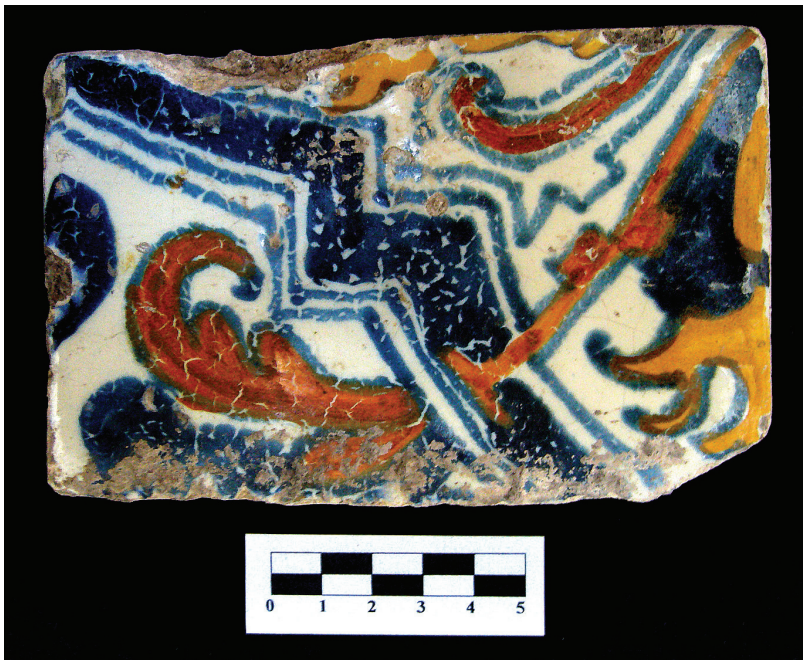
Figura 10: Azulejo policromo de clara influencia italiana.

adyacente predio de la calle de Licenciado Primo Verdad No. 2, donde se ubicaba la antigua casa del siglo XVI que pertenecía a don Juan Luis de Rivera y en donde actualmente se puede apreciar el antiguo Palacio de Odontología de la UNAM. Raúl Barrera (2002) realizó un estudio estilístico de los azulejos recuperados en Santa Teresa y Licenciado Verdad No. 2, pero ninguno de los ejemplares concuerda exactamente con los motivos de los azulejos hallados en la jardinera exterior de la Catedral. Es interesante el artículo de Rosa Guadalupe de la Peña sobre los azulejos adosados a los altares de la primitiva catedral, primero, por la cercanía del antiguo templo con el área del Pozo n° 1 y segundo, por la correspondencia histórica que existe entre un grupo arquitectónico y el otro. En nuestro caso no existe evidencia alguna de azulejos del tipo rehilete ni tampoco de los de diseños antropomorfos o zoomorfos, pero sí pueden enmarcarse dentro de los llamados fitomorfos, aunque con algunas disimilitudes estilísticas. Los colores usados son el azul en al menos tres variantes tonales, el amarillo, el blanco, que sirve de base y mezclas que producen gamas anaranjadas rojizas y verdosas. El azul fue el que más profusamente se ha utilizado para dibujar los vegetales incluyendo las hojas, las flores y las ramas, así como también para delinear los contornos de otros diseños de la misma temática fitomorfa o para la composición de los marcos o paneles que encierran motivos centrales y que fueron hechos con líneas semicurvas o quebradas en ángulo recto (Figura 10); tenemos también curvas entrelazadas trazadas con el mismo color, mientras que tanto el amarillo como el anaranjado sirvieron como relleno de hojas y flores, utilizándose el verde solamente en uno de los ángulos de un azulejo compuesto.

Según la información proporcionada por De La Peña, basada en la comunicación personal del doctor John Hoag, los azulejos de la primera catedral son renacentistas y de tipo islámico (De La Peña 1988: 438); sin embargo se puede añadir alguna información más, ya que al consultar bibliografía sobre el tema y más específicamente el texto de Antonio Sancho Corbacho acerca de los azulejos sevillanos del siglo XVI, es indudable la correspondencia estilística de los ejemplares de la Nueva España con los del Viejo Mundo, y esto se aplica tanto a los azulejos reportados por De La Peña como a los del Pozo nº 1 del biofiltro. De acuerdo con el autor, las piezas de su estudio proceden de unos cuantos edificios tanto religiosos como civiles, destacando los del convento de Santa Clara por su estado de conservación y su importancia como monumento cerámico, conociéndoseles por la técnica *a la italiana* o de *superficie plana* y con la denominación de *pisano* por ser este el sobrenombre de Francisco Niculoso, un alfarero italiano que fue el introductor de dicha técnica en Sevilla alrededor del año de 1527, aunque como señala Sancho, la producción de azulejos planos en esa región española entre 1530 y 1560 fue muy escasa y no fue hasta el último cuarto del siglo XVI cuando se empezaron a utilizar profusamente en arquitectura (Sancho 1948: 5, 6 y 8). Esta información cronológica es coherente con el testimonio de Enrique Cervantes acerca de los azulejos que originalmente decoraron la primera Catedral Metropolitana, señalando que la fabricación inicial de dichos productos se llevó a cabo en Puebla a partir de los años 1560 a 1580, siendo ya muy conocida la manufactura poblana en 1602, y supone que en la Ciudad de México se fabricaban igualmente aunque no lo llega a asegurar (Cervantes 1939: 15). Ahora bien, no se tienen los elementos suficientes para determinar la procedencia exacta de los ejemplares de la jardinera de catedral y por lo tanto no se descarta que incluso pudiesen ser un artículo de origen europeo; solamente un estudio más especializado podría determinar la localización del taller de fabricación de las piezas estudiadas.

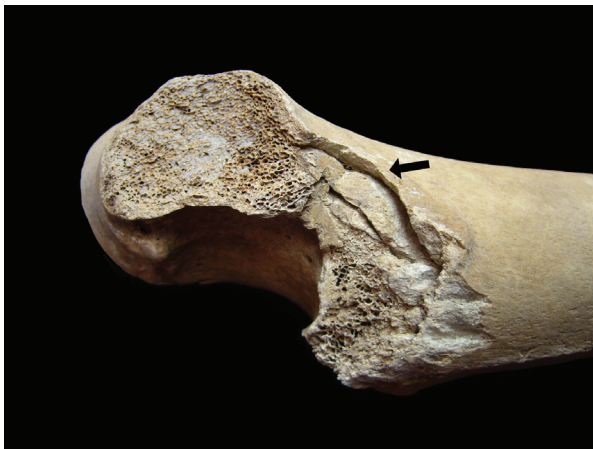
Figura 11: Fémur de vaca con hundimiento por impacto.

Las fracturas se produjeron de dos maneras: por percusión mediante un instrumento que no poseía una orilla afilada, y el corte del hueso mediante una herramienta con borde aguzado; en una buena parte de los casos se pueden observar fracturas de tipo helicoidal con la finalidad primaria de obtener la médula de los canales internos o sencillamente romper en dos o más fragmentos el segmento. Se exhumaron algunas esquirlas de huesos largos y se recuperaron tanto fragmentos de diáfisis como huesos largos sin epífisis, junto con otra serie de otros restos óseos que también habían sufrido una serie de torceduras mediante flexión para desprender algunas partes que no lograban quitarse solamente con percusión. Tenemos tibias de borrego que presentan las diáfisis fracturadas y algunas de ellas con marcas de corte contundente transversal que se efectuaron para partir el hueso; se hallaron también radios de la misma especie y fémures de vaca cortados de la misma manera, mientras que en algunos casos se aprecian claramente hundimientos en la corteza ósea por percusión, provocada mediante un artefacto activo no afilado evidenciado en la metáfisis del fémur de una vaca (Figura 11) y en la diáfisis del metacarpo de un cerdo, ambos con pedazos de hueso que por estar originalmente fresco el segmento no se lograron desprender de la superficie. Existen además mandíbulas de cerdo que fueron desprendidas del cráneo mediante la rotura de sus ramas, efectuada por una serie de cortes contundentes. Por otra parte, las delgadas y sutiles o profundas marcas de corte se presentan en buena cantidad y las podemos encontrar aisladas, pero en la mayoría de los casos en compañía de otras marcas asociadas directamente con la percusión divisoria de huesos; tal es el caso de algunas costillas de vaca (Figura 12) o en el cuello del cóndilo de una escápula de borrego.

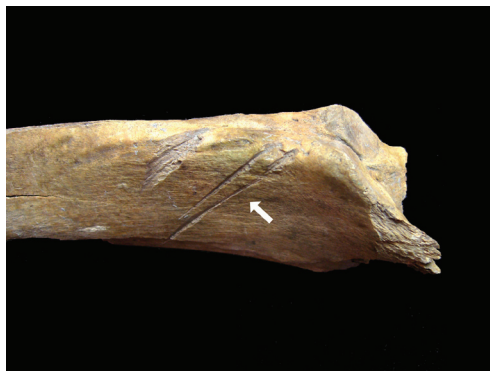
Figura 13: Espina de vértebra de bos con huellas de cortes contundentes.

Las marcas de corte se pueden observar en toda una serie de huesos distintos, como son pelvis de cerdo, en metáfisis de fémures de cerdo, justo en el área de inserción de tejido muscular, en la espina dorsal de vértebras de vaca (Figura 13) y, para el caso de borregos, en diáfisis de radios que también fueron cocidos, en el cuello del cóndilo de una escápula, en la cara lingual y bucal en mandíbulas, así como en metapodiales, en costillas justo en el área fracturada, y en vértebras.

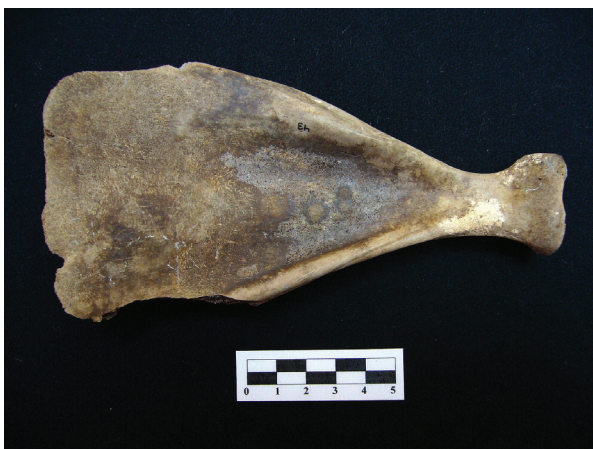
Figura 14: Escápula de sus hervida.

Finalmente, la cocción de los huesos con finalidades alimenticias es un rasgo muy característico de una buena parte de la muestra rescatada y dichos elementos diagnósticos –tonalidades café difuminadas en compañía de una apariencia lustrosa y endurecimiento de la estructura ósea– asociados a esta actividad– se observan en casi todas las especies identificadas; buen ejemplo de ello es una escápula de cerdo, en cuanto a la uniformidad del patrón físico de cocción (Figura 14). Pero existen un par de ejemplares que curiosamente exhiben una pequeña mancha oscura que indica claramente una exposición directa al fuego, como es el caso de un radio de borrego, que además fue cocido, y una astilla grande de hueso largo de vaca.

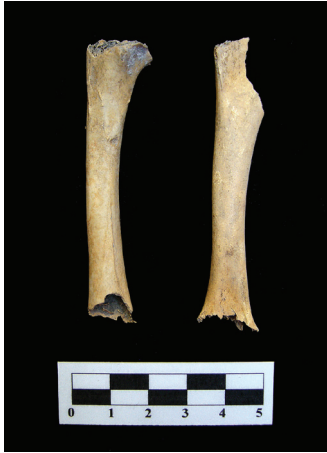
Figura 15: Dos fémures de gallus con ambas epífisis eliminadas.

Con carácter secundario respecto a estos tres procesos antrópicos, tenemos la eliminación de epífisis en huesos largos de animales pequeños, básicamente gallinas, por medio de la mordida y masticación durante el consumo directo, como podemos apreciar en un par de fémures excavados en el Pozo nº 1 (Figura 15). Se hallaron además unos cuantos segmentos de hueso que resentan en su superficie zonas manchadas con una tonalidad verdosa que, según los especialistas, fueron provocadas por el contacto directo del material óseo con artefactos de metal que, en el momento de exponerse a la humedad, sufrieron una oxidación dejando esa peculiar marca en el hueso; para el caso, se pueden señalar una escápula de borrego (Figura 16) y un hueso largo de animal no identificado con una pátina verde bastante uniforme a lo largo de su superficie.
