## El mural de Chilonché: estudio preliminar

Gaspar Muñoz Cosme<sup>1</sup> y Cristina Vidal Lorenzo<sup>2</sup>

**Cómo citar:** Muñoz Cosme, Gaspar y Cristina Vidal Lorenzo. 2019. «El mural de Chilonché, estudio preliminar». *Revista Española de Antropología Americana* 49 (número especial): 77-96.

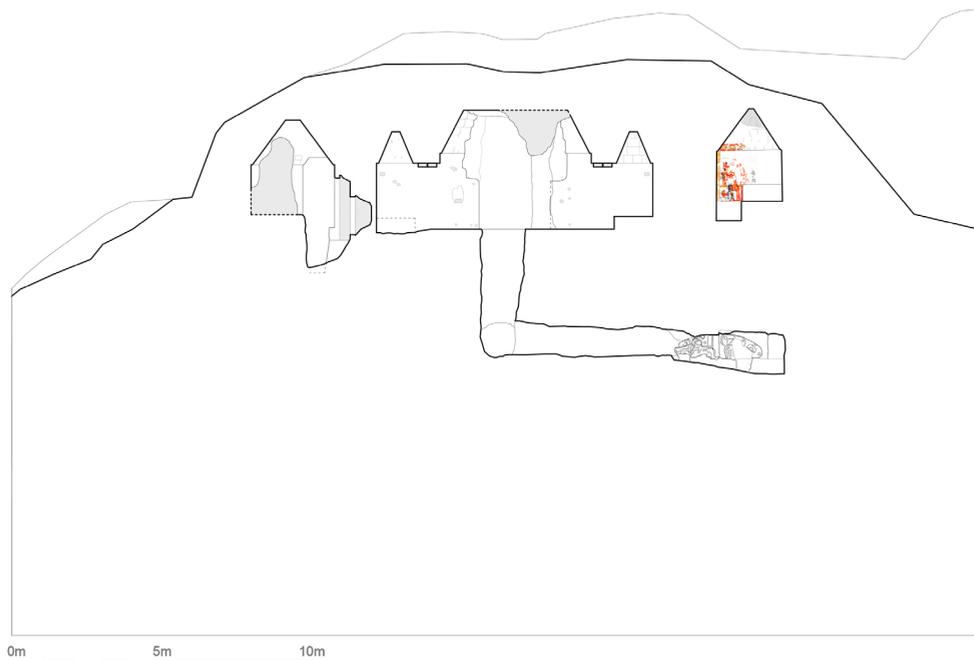
Figura 1. Sección del ala norte de la Acrópolis de Chilonché en la que se aprecia el túnel de saqueo en el que se encontró el mascarón. (© PLB 2018).

con los datos necesarios para notificarlos a las autoridades del Instituto de Antropología e Historia de Guatemala, al tiempo que se hizo el ofrecimiento de realizar una operación de salvamento de esta singular pieza escultórica, conocida desde entonces como el mascarón de Chilonché (Muñoz *et al.* 2014a: 103) (Figura 1).

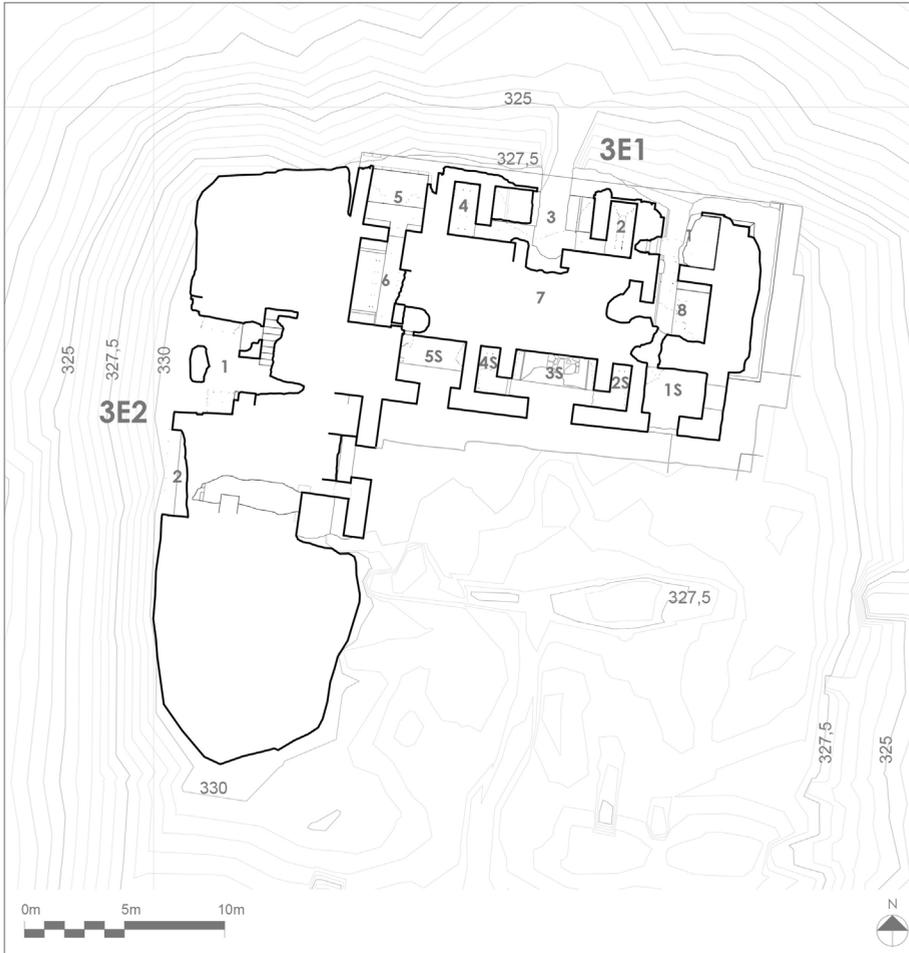
Figura 2. Planta general de la Acrópolis de Chilonché con indicación de los cuartos originales del Palacio 3E1 y del ala sur, perteneciente a una fase constructiva posterior. (© PLB 2013).

Este hecho fue el origen de que se programaran unas acciones en este sitio arqueológico durante las temporadas de campo 2009 y 2010 del Proyecto La Blanca, con el propósito de realizar las operaciones de salvamento, conservación y documentación del mascarón y continuar con el levantamiento y documentación de los vestigios constructivos de la parte superior. Así se obtuvieron los primeros planos del que hemos denominado Palacio 3E1, situado al norte de la Acrópolis, el cual presenta cinco estancias que han perdido total o parcialmente sus muros septentrionales (Figura 2).

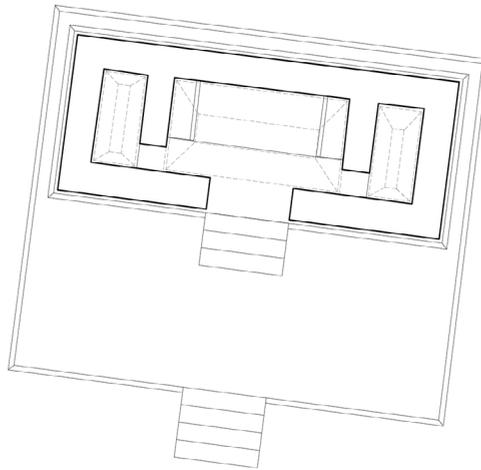
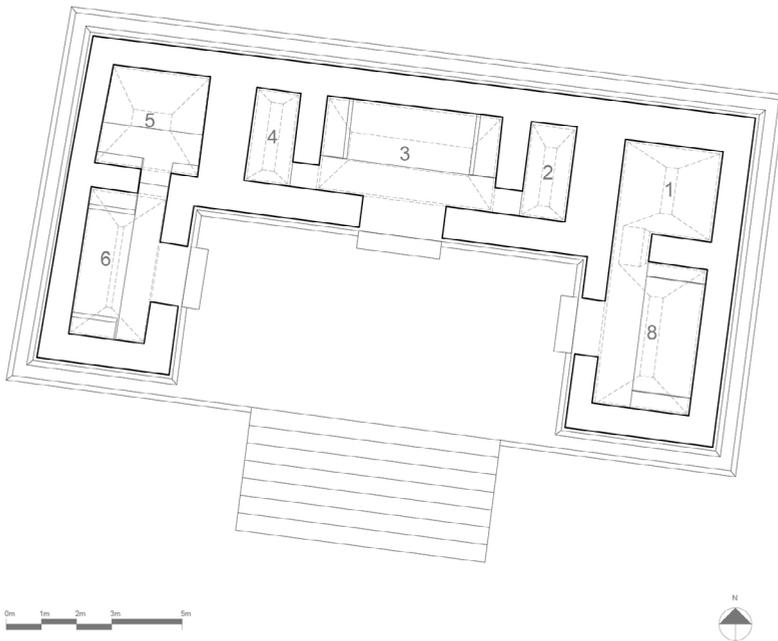
Figura 3. Evolución constructiva del Palacio 3E1. (© PLB 2018).

Una vez realizado el análisis y estudio del edificio 3E1, pudimos deducir la evolución constructiva que tuvo y cómo fue su desarrollo (Muñoz *et al.* 2014b: 759) (Figura 3). Constatamos que se trataba de un palacio construido en el Clásico Tardío, y que en un origen contaba con una sala principal (cuarto 3) desde la que se podía acceder a sendas cámaras laterales simétricas (cuartos 2 y 4). Es muy posible que estas salas sirvieran para almacenar objetos valiosos u otra parafernalia que eran entregados como tributo o regalo al dirigente, y a las que sólo él y sus más allegados tenían acceso. Esta tipología se ha encontrado también en el Palacio de Oriente y en el Palacio 6J3 de la Acrópolis de La Blanca (Vidal *et al.* 2016: 285). En época más tardía el palacio adoptó forma de U, al construirse en sus laterales dos alas simétricas y dando lugar a un gran patio central al que se accedería desde el sur mediante una escalinata (Figura 4). Cada una de esas alas posee una estancia principal con una gran puerta que abre hacia el patio central (cuartos 6 y 8), y otra interior, más pequeña, con una gran banqueta y con una sola puerta que comunica con la principal

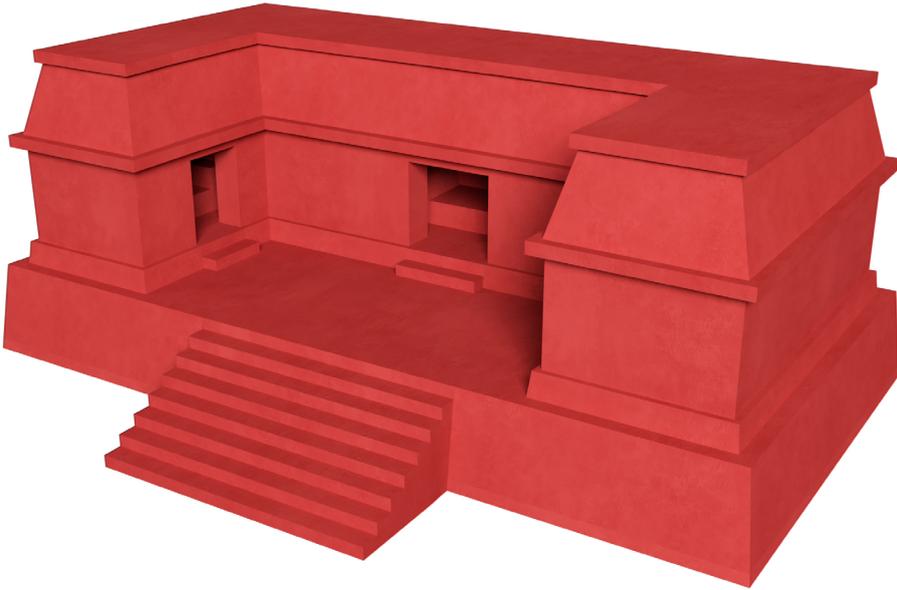
Figura 4. Reconstrucción ideal de la segunda fase constructiva del Palacio 3E1. (© PLB 2018).

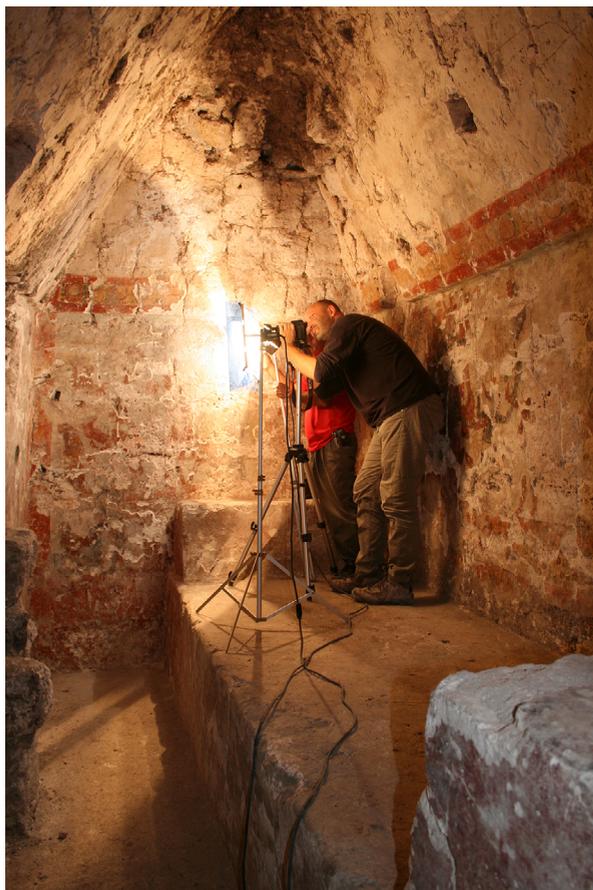
Figura 5. Levantamiento fotográfico en el interior del cuarto 6 (Fotografía de Patricia Horcajada).

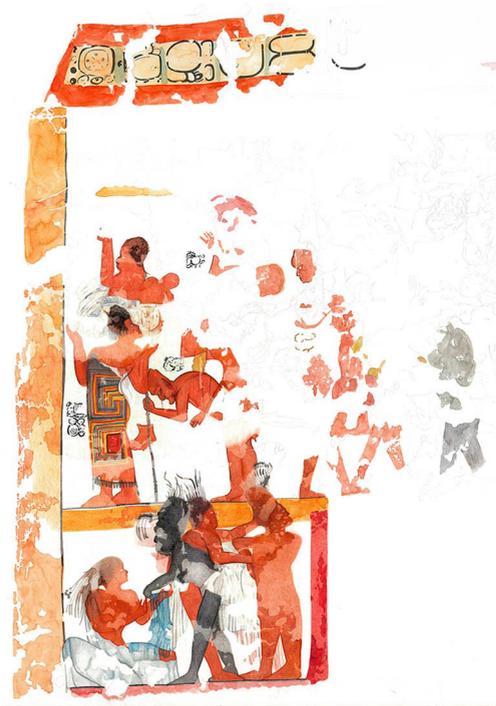
Figura 6. Reproducción del mural de la pared sur (Dibujo de Miguel Ángel Núñez. © PLB 2018).

*PARED SUR:* Como decíamos, en esta pared hay dos escenas (Figura 6). La inferior, delimitada por un marco de franjas rojas, está compuesta por cuatro individuos, uno de ellos sentado, y los otros tres de pie cuyas cabezas y tocados sobresalen por encima de la franja superior. El personaje sedente tiene la piel de color rojo, dirige su mirada hacia el oeste, su torso está de frente y sus piernas están flexionadas a la manera oriental en un marcado escorzo, siendo éste un convencionalismo habitual en las representaciones de los dirigentes mayas y, a veces también, de los escribas y las divinidades (véase, a modo de ejemplo, las vasijas K2784, K4585, K1185, K8425 o K5184). Los brazos de este personaje están en actitud de recibir una prenda de color azul que le entrega el personaje que está de pie con la piel pintada de color negro y que inclina su torso para dirigirse hacia él, entablando ambos una comunica-

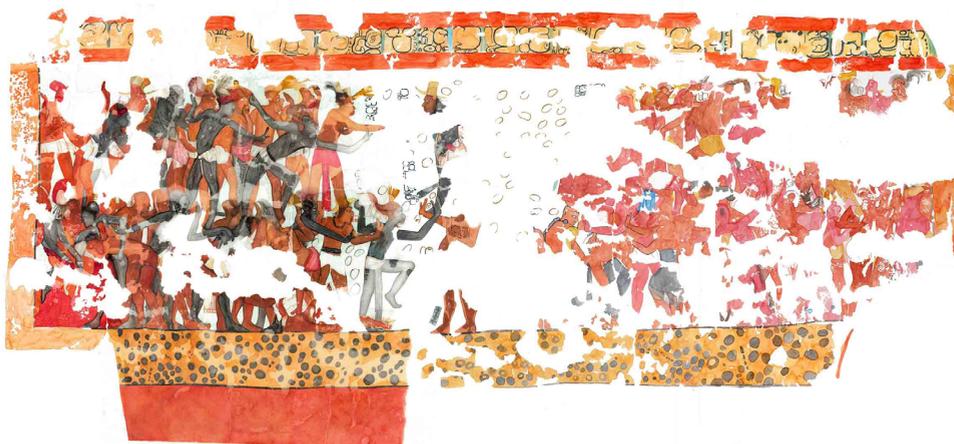
Figura 7. Reproducción del mural de la pared oeste.  
(Dibujo de Miguel Ángel Núñez © PLB 2018).

*PARED OESTE:* Esta pared es la que exhibe el mayor número de personajes (Figura 7), destacando sobre todo los de la mitad meridional debido a su buen estado de conservación. La parte peor conservada es la central y la de los extremos norte y sur,

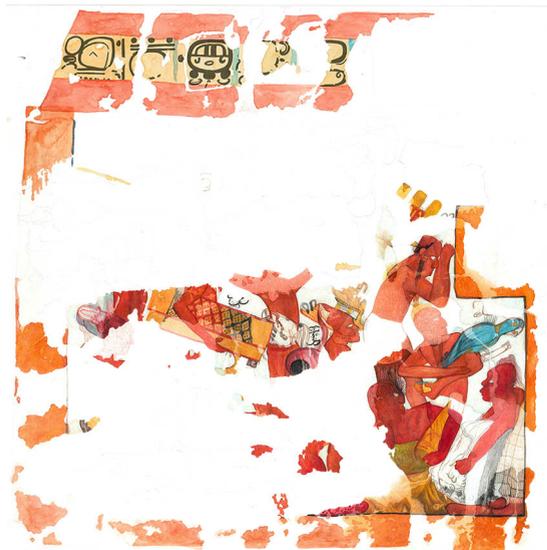
Figura 8. Reproducción del mural de la pared norte. (Dibujo de Miguel Ángel Núñez © PLB 2018).

*PARED NORTE:* De lo que se ha conservado de la pared norte se deduce que también existieron dos niveles de representación (Figura 8), estando el superior parcialmente oculto por el inferior. En total se distinguen nueve personajes humanos con la piel de color rojo, de los cuales todos, excepto uno, están mirando hacia el este. El único que mira en dirección contraria es el individuo del nivel inferior que se apoya en el extremo oriental de esta pared, cerrando de esta manera la escena. Este personaje presenta unos rasgos faciales con prognatismo y lo que parece ser una joroba en la espalda; dado su tamaño podría decirse que está sentado, aunque también podría tratarse de un niño o de un enano. Junto a él hay un individuo que sostiene en sus brazos una hermosa guacamaya de color azul y un cuenco en su mano izquierda. Otro de los objetos que destaca en esta escena es el que porta uno de los personajes del nivel superior que, a manera de procesión, se dirigen hacia el final de esta pared. Se trata de una pieza de forma rectangular, decoración geométrica y, al menos, una pata de tipo losa, sorprendentemente similar al objeto que porta el individuo representado en la vasija K2345 (Figura 9).
