EXCAVACIONES EN CHINCHERO (CUZCO): TEMPORADAS 1968 y 1969

por José Alcina Franch

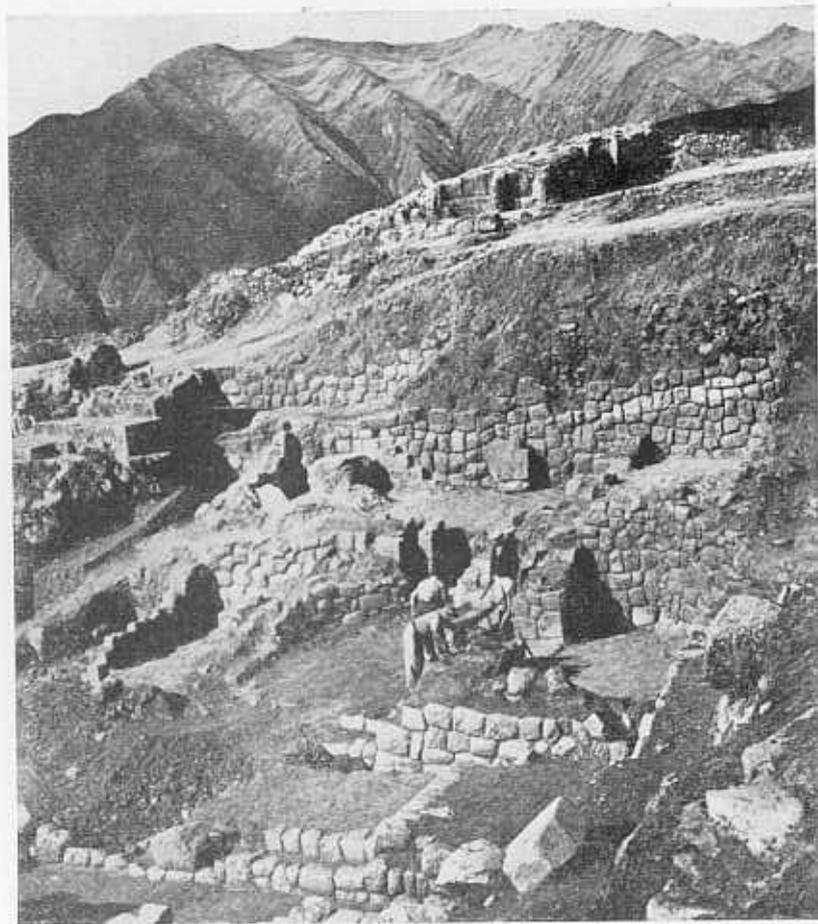
Fig. 9.

A partir de esta zona intermedia, comienza el sector CH. VIII, parcialmente excavado en la temporada 1969 y que constituye, a nuestro juicio, una estructura compleja de carácter piramidal en la que podemos distinguir hasta tres plataformas sucesivas. Del conjunto, se han excavado las dos plataformas inferiores del lado oeste (fig. 6; lám. 3, fig. 9 y lám. 4, fig. 12).

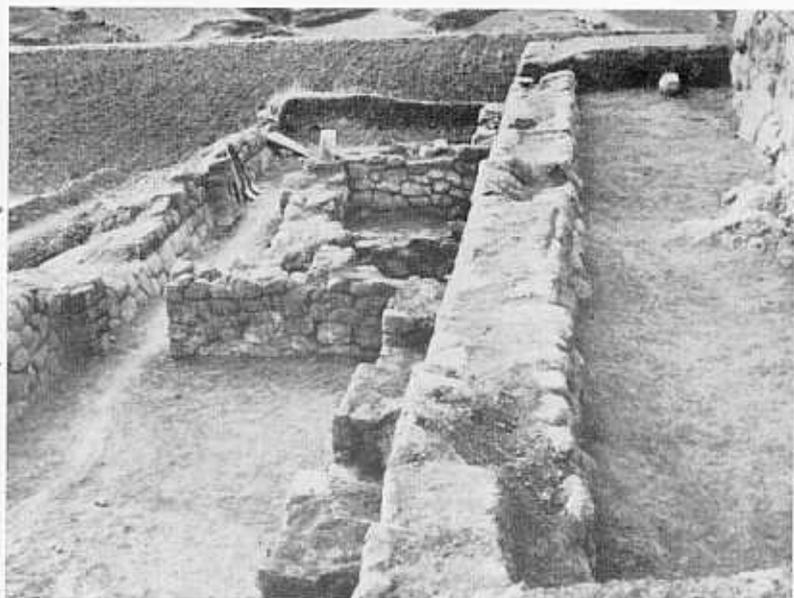
Fig. 12.

En la primera plataforma se han descubierto, como antes dijimos, dos salas rectangulares, una a continuación de la otra, la primera a los pies del *Pumacaca* y la siguiente a continuación, en las que se observa, junto al muro del Este, una construcción adosada formando bancos u hornacinas abiertas. A continuación hay tres cuartos de dimensiones diferentes, con pequeñas puertas de acceso y con algunos bancos tallados en rocas naturales que afloran junto al muro Este. Toda esa serie de construcciones es de cantería considerablemente más pobre y tosca que la que se aprecia en los muros principales del edificio, por lo que sospechamos se trata de una construcción tardía, pero dentro del período de ocupación inca (lám. 4, fig. 12).

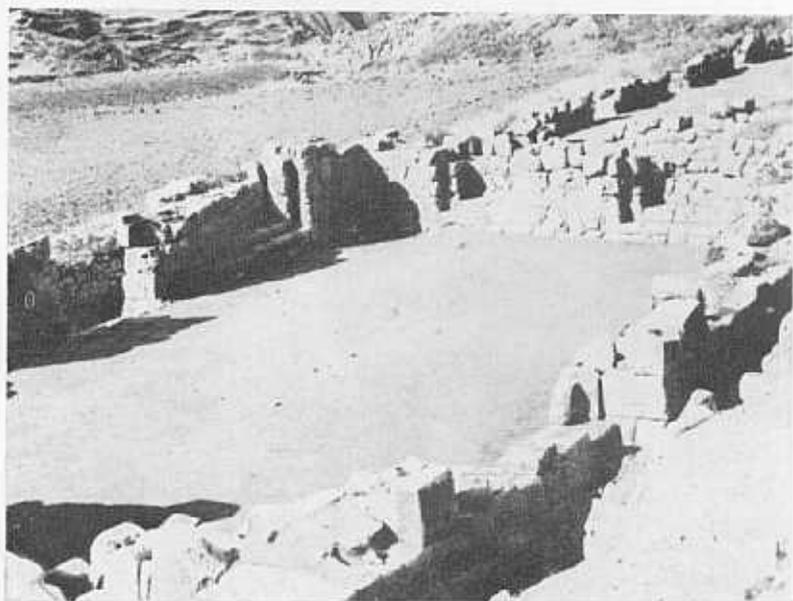
Fig. 13.

La estructura CH. II (lám. 4, fig. 13) es un edificio de planta rectangular, de 17,80 metros de anchura, por 12,10 de pro-

fundidad, que se abre hacia la Gran Plaza mediante un amplio ventanal central y que, interiormente, se halla adornado por medio de ocho grandes hornacinas de doble jamba, en una de las cuales se descubrió un curioso pasadizo, del que nos ocuparemos en otra ocasión, que comunica la sala con el pasillo que corre a lo largo del muro sur del edificio. La puerta de acceso a esta estructura tiene posición excéntrica; se halla en el lado Oeste y tiene la posición que le correspondería a una hornacina, en ese lado. Se abre con doble jamba interior y exterior a un espacio o calle que hay entre esta estructura y el conjunto CH. III.

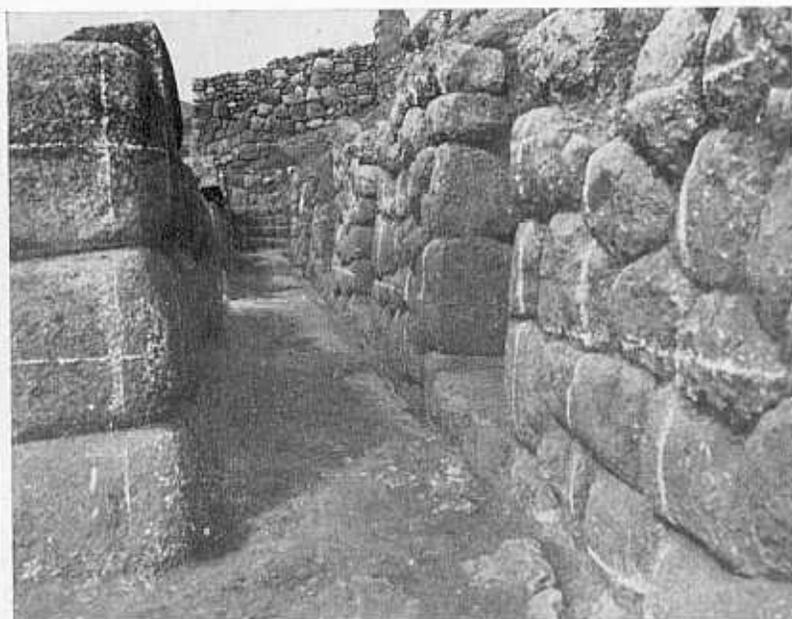
Fig. 14.

El sistema de acceso desde la Gran Plaza a los edificios CH. I, CH. II y CH. III, se realiza mediante una calle o pasillo abierto entre CH. I y CH. II, que asciende mediante rampas y peldaños alternados hasta un nivel ligeramente superior al de CH. II. Desde ese nivel y mediante una escalera se desciende a un pasillo que corre al sur de CH. II, pasillo cuyo muro sur sirve de contención a las tierras de la plataforma superior, estando adornado también con varias hornacinas bajas. Este pasillo, que desemboca en el espacio abierto o calle al Oeste del edificio CH. II, no tenía cubierta a juzgar por el canal de desagüe que se ha descubierto junto al muro sur (lám. 5, fig. 14).

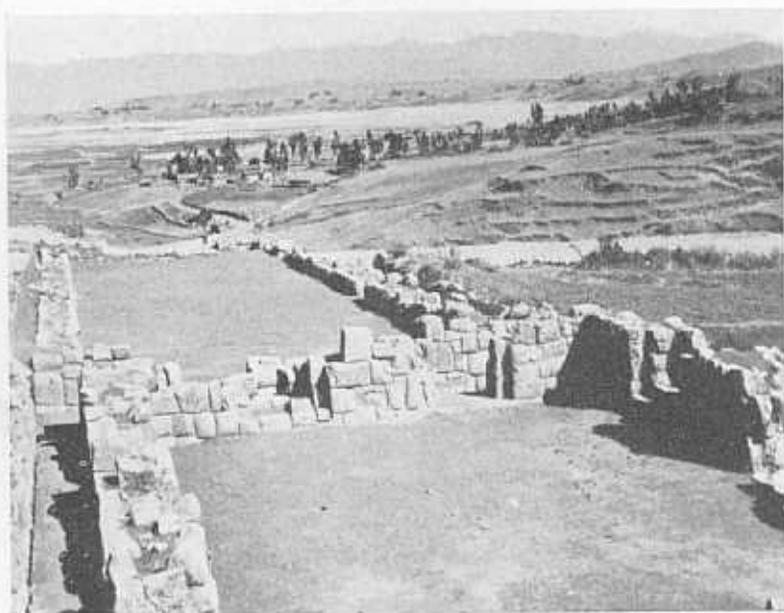
Fig. 15.

El edificio CH. III (lám. 5, fig. 15) es una construcción de planta rectangular muy alargada, de 42 metros de longitud, por 10,25 metros de anchura, que se abre a la Gran Plaza mediante grandes ventanales, como los de CH. I, y que tiene dos puertas abiertas hacia el lado Este, con dos anchas gradas o peldaños que se elevan desde un piso ligeramente inferior al de acceso al edificio CH. II.

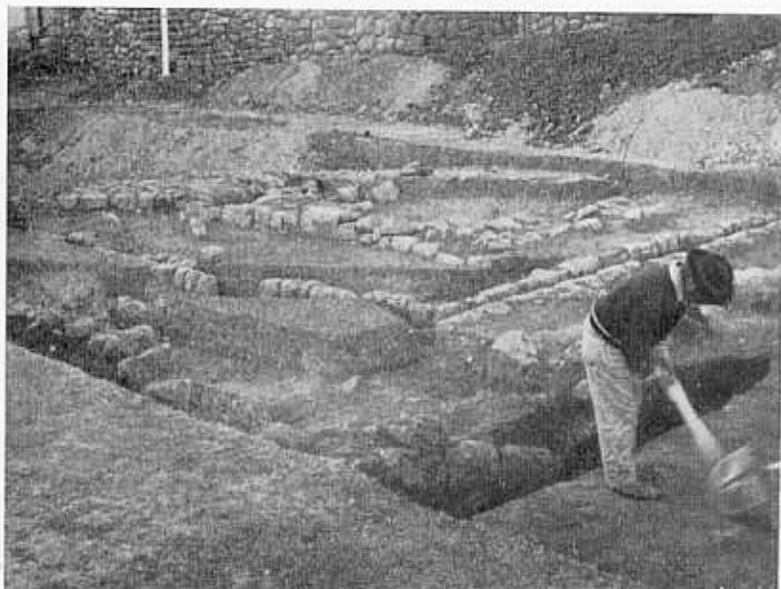
Fig. 16.

centrales y parte de los pavimentos de las mismas, consistentes por lo general, en piedra menuda apisonada (lám. 6, fig. 16). En algunos de los cimientos de los edificios en cuestión se descubrieron varios enterramientos de época transicional, sobre los que trataremos más adelante.

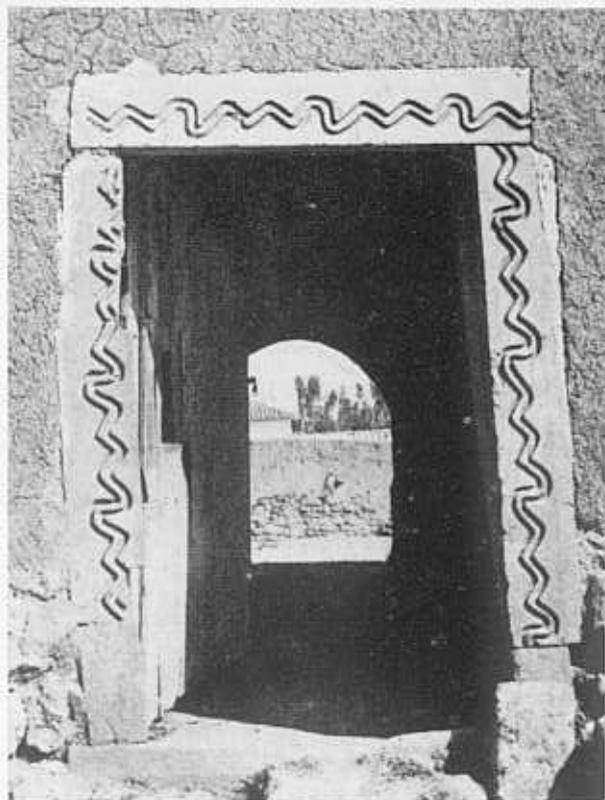
Fig. 18.

Otros edificios de la plaza conservan piezas sueltas de los edificios incas. Hay que destacar la serie de piezas esculpidas con las que se han construido las jambas y el dintel de la puerta de la casa de Mateo Pumacchagua (lám. 7, fig. 18).

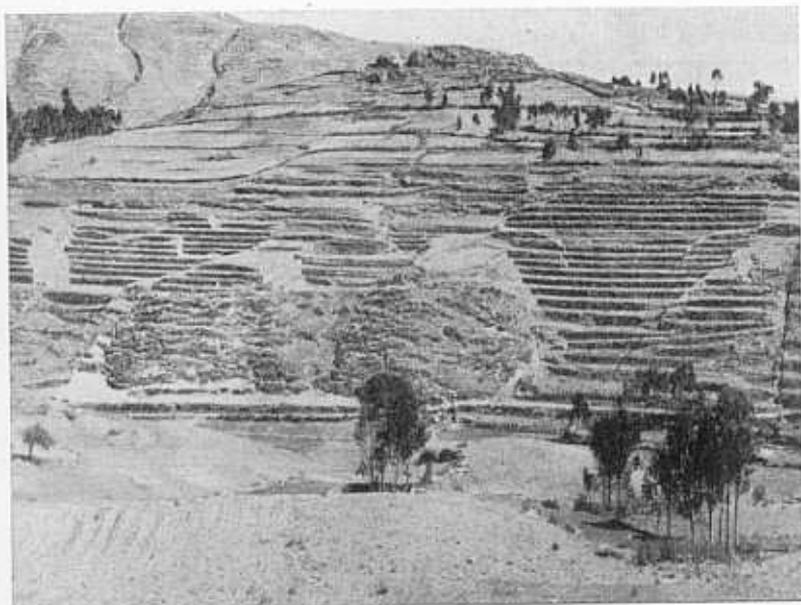
Fig. 22.

A continuación de los sectores descritos, hacia el Este, en cerca de 300 metros hay una serie de hasta tres anfiteatros de estrechas andenerías, probablemente de función agrícola, en algunos de los cuales hay hasta veinte niveles diferentes. Estos andenes se han construido, en parte al menos, con un cuidado similar al de los muros de los edificios principales, dando lugar a un trabajo de cantería de carácter muy sobresaliente (lám. 9, fig. 22).
