Petrología arqueológica de Pachacamac, Perú: materiales de construcción y cerámicas

Francisco MINGARRO MARTÍN
María Concepción LÓPEZ DE AZCONA
(*Universidad Complutense de Madrid*)

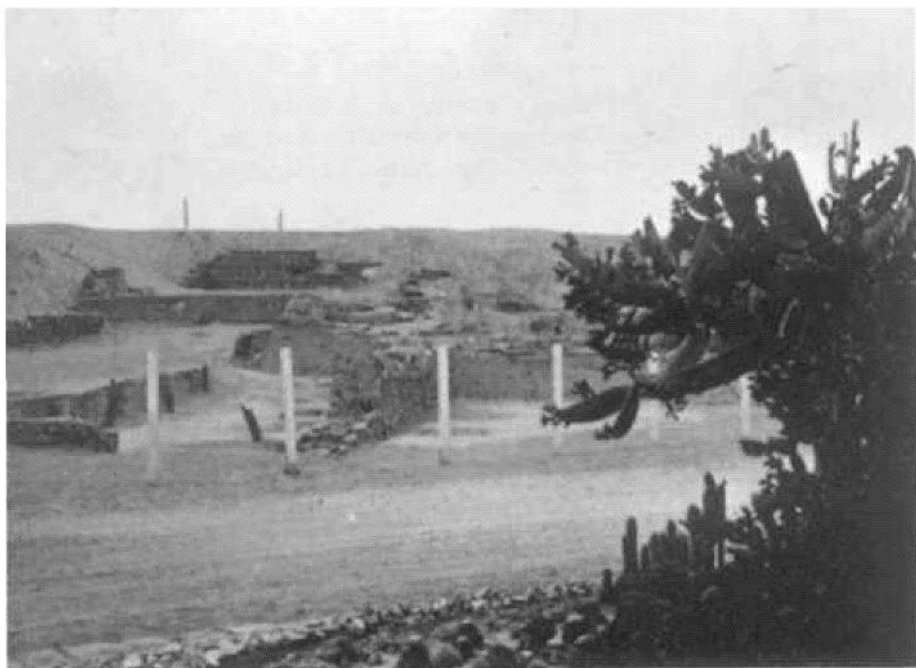
FIGURA 1.—*Entrada a las ruinas de Pachacamac. Se pueden observar parte de los primitivos restos de viviendas, dibujándose en el horizonte la duna que los ha cubierto.*

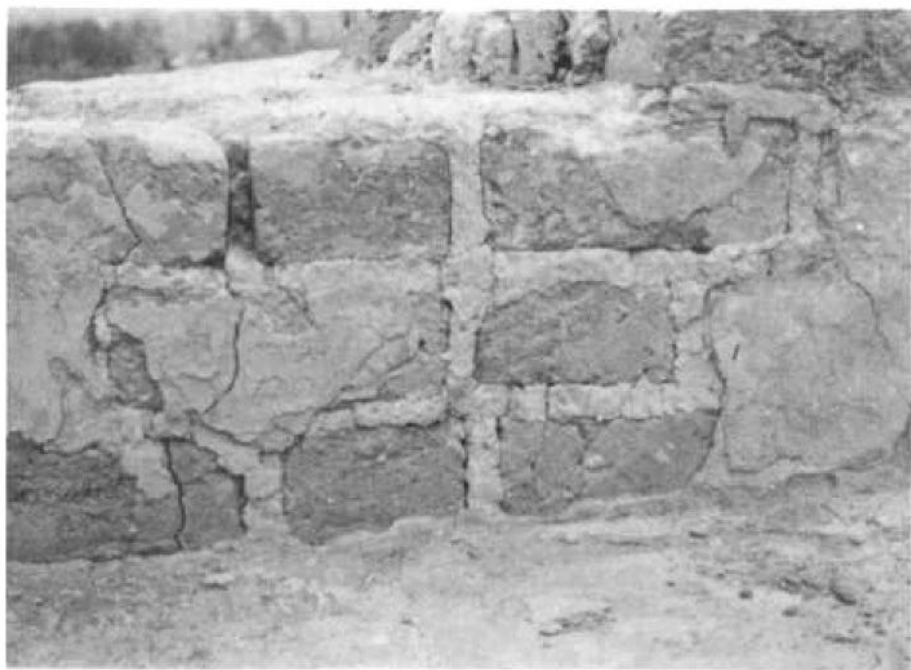
FIGURA 2.—Aspecto de la construcción de un muro con adobes con su pasta de unión y «enfoscado».

Sobre los bloques de roca colocaban otros hechos de adobe, pero de proporciones mayores a los fabricados para las viviendas, empleando siempre una pasta de unión entre ellos y sobre cada hilera para facilitar el asentamiento; a continuación, siempre venía el recubrimiento con la pasta que antes hemos indicado, y, posteriormente, el pintado; aún se pueden observar en algunos puntos los colores rojizos, que definiríamos con las siglas 10 R 5/4 de la Carta de Colores, para darle una precisión a este tono, y que encontramos en lo que llaman el «Edificio Pintado», en donde aparecían murales figurativos con escenas mitológicas hoy destruidas.

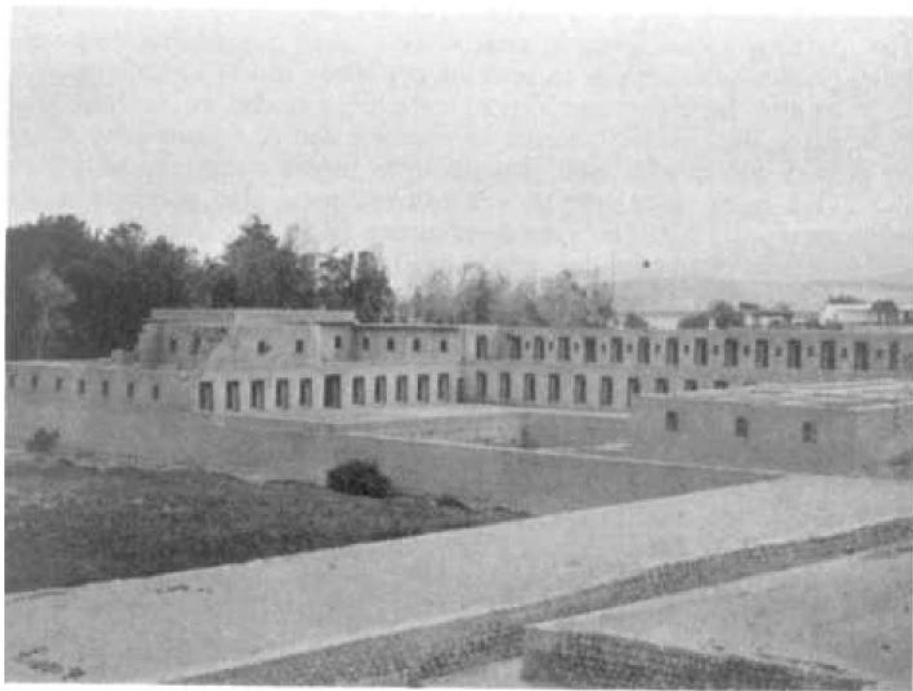
FIGURA 3.—Vista general de la parte más reconstruida del poblado, correspondiente a la «Mamacuna».

En la zona llamada Mamacuna, en parte muy reconstruida, es donde encontramos los restos de edificaciones más importantes, ya que es

Una acertada reconstrucción hace que hoy se pueda ver cómo eran estas edificaciones; por lo general, de dos plantas o de plataformas superpuestas, de tipo rectangular, galerías con altos muros, pasadizos empedrados, estanque central, hoy seco completamente, y un sistema de escaleras con un arco que por su forma trapezoédrica recuerda mucho al Arco Maya, esta forma trapezoédrica se repite en las puertas del sector norte.

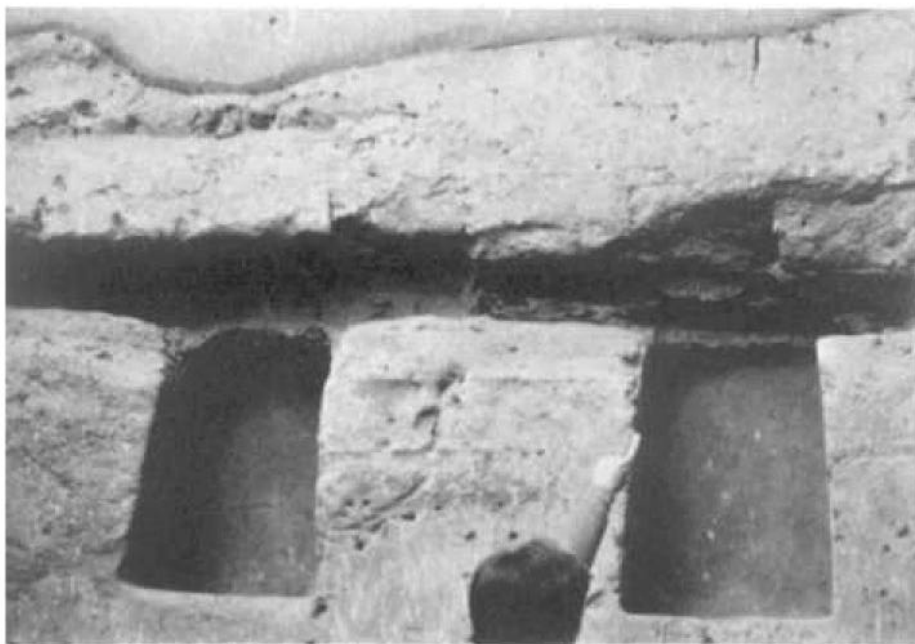
FIGURA 5.—Nichos donde se observan las vigas de madera transversales, que utilizaban de soporte para los adobes.

Sobre algunos nichos se ven aún las vigas de madera, actualmente muy deterioradas, que utilizaban para cerrar los huecos, como base antes de colocar los adobes de que están hechas las construcciones.

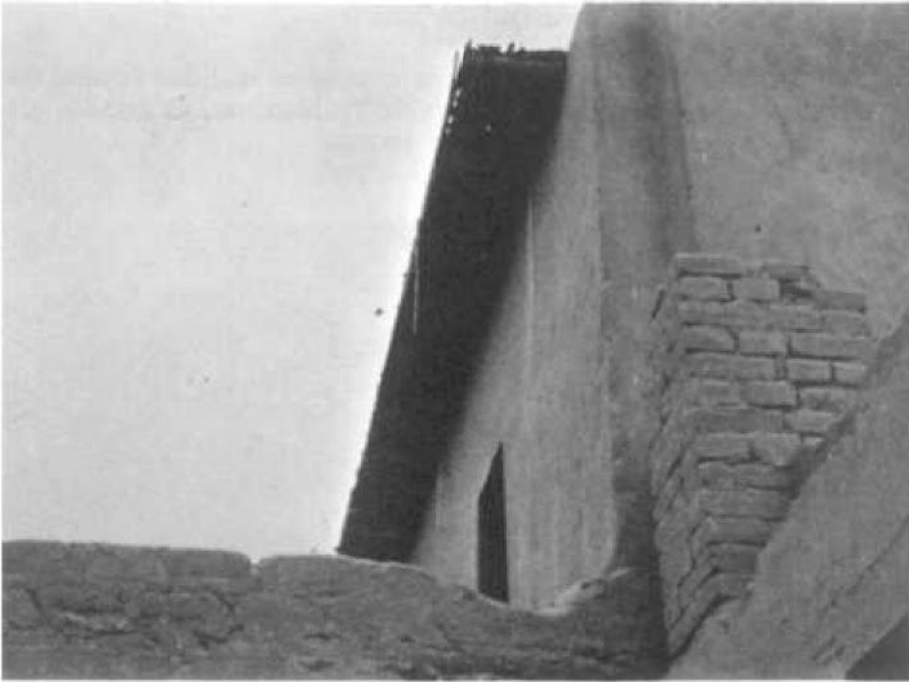
FIGURA 6.—Voladizo de un entramado formado por cañas y paja, soportado por vigas originales, que se cubría con el mismo material utilizado en la pasta de unión de los adobes.

En una de las figuras presentamos un detalle de la cubierta del edificio, formada por vigas de madera volando ligeramente sobre la fachada, y sobre ellas, un entramado de cañas, paja y arcilla, sistema que, aunque no muy perfecto, en este sitio era suficiente, ya que, como se ha indicado, ni las lluvias ni las temperaturas extremas se dan aquí.

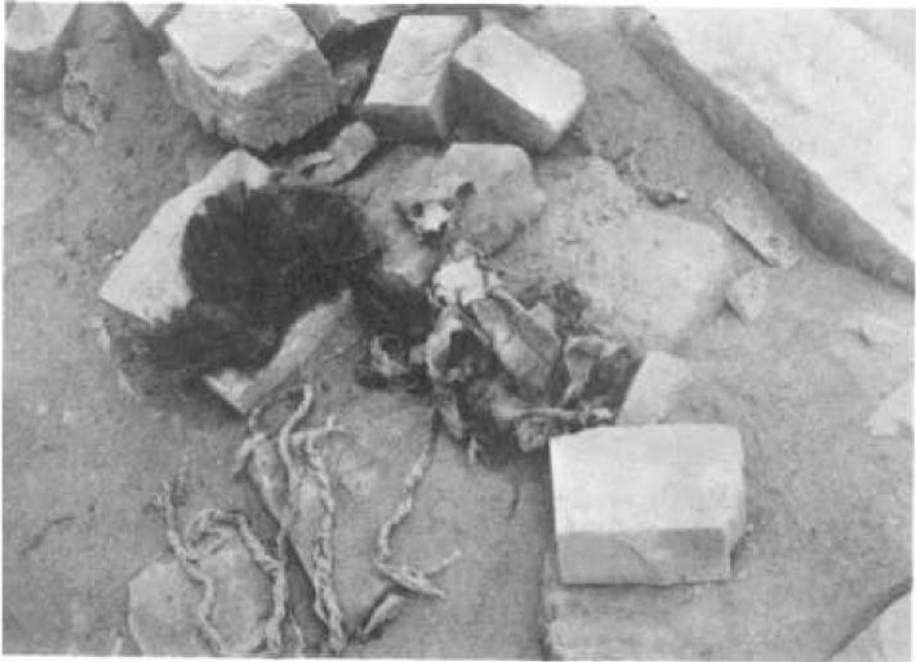
FIGURA 7.—*Restos de tejidos, cordones, cabellera, etc., encontrados en el suelo de una vivienda, y fácilmente conservados, dada la sequedad tan grande de la zona.*

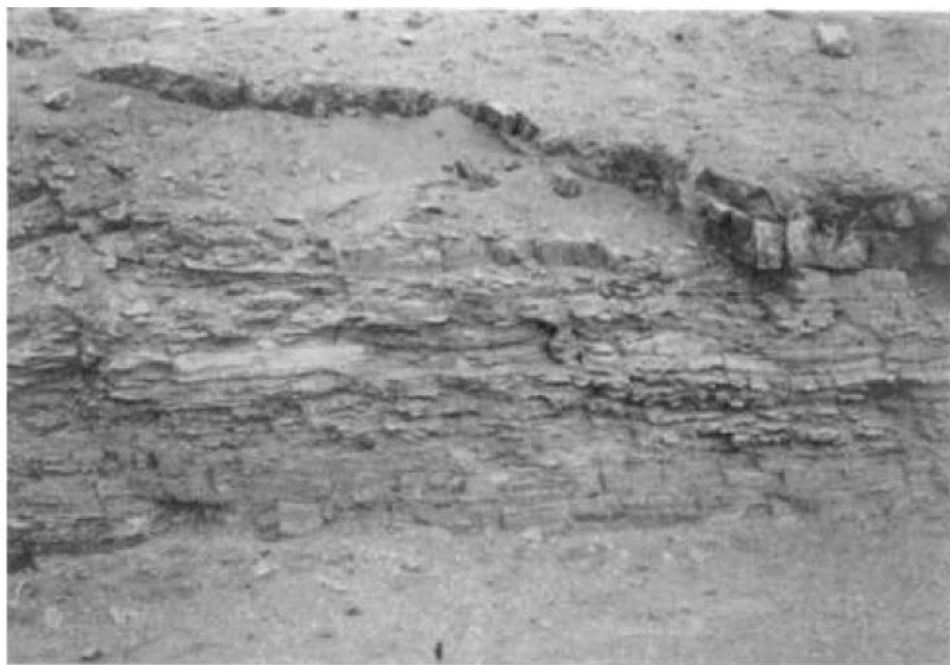
FIGURA 8.—Corte geológico, que muestra los materiales utilizados en la construcción y que son el basamento general del poblado. Se observa un estrato superior más obscuro de calizas, de donde se extraían los sillares más duros para construcciones, y la parte inferior, de material más deleznable utilizado en adobes, cerámicas, etc.

En puntos concretos, cerca del Templo del Sol, se puede ver una serie de estratos duros, muy compactos, de siglas de colores «5 Y 2/1» y «5 G 2/1» de la Carta de Colores, y que equivaldrían a tonos verde muy oscuros y casi negros, cuando la roca está recién cortada y en ambiente carente de humedad¹.

El espesor de los estratos es de 20 a 30 centímetros de potencia y aparecen casi horizontales y concordantes, con un material de naturaleza más o menos margosa y arcillosa que se presenta en peque-

ñas laminaciones, o incluso, finos estratos, pero, en su conjunto, muy deleznable y que es el que se ha utilizado como base para la construcción de los adobes y piezas cerámicas encontradas en el recinto.

Esta roca oscura, a pesar de su gran dureza, fue de suma utilidad como material de construcción, ya que simplemente con desprender los estratos y trocearlos se podían conseguir las piezas poliédricas que vemos colocaron en las calles peatonales, rampas, partes bajas de varias construcciones, como el Templo del Sol, en determinadas zonas de Mamacuna, etc.

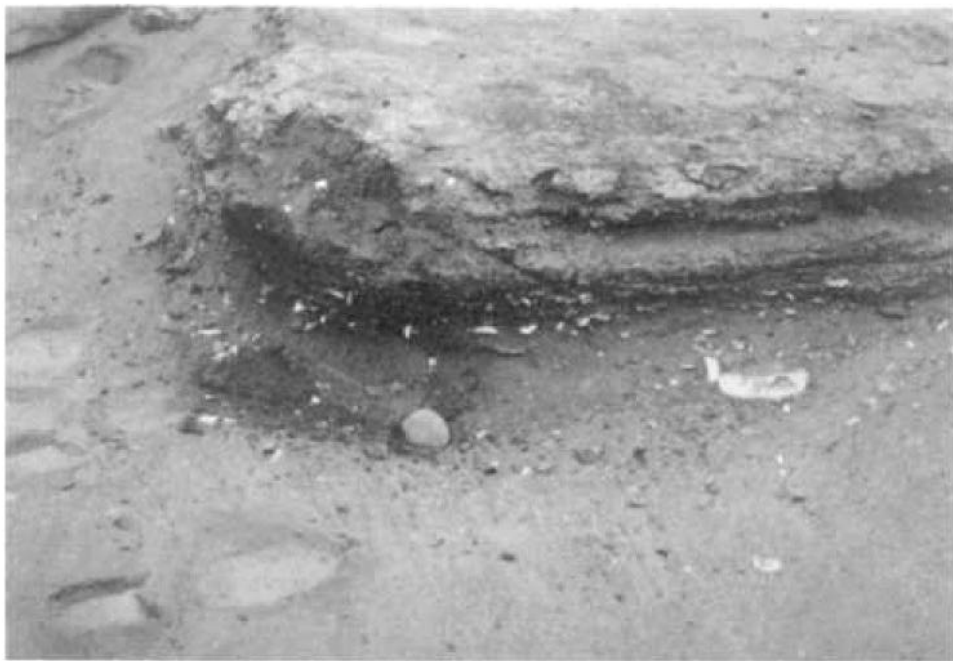
FIGURA 9.—Suelo en la zona de viviendas, se observan restos de huesos, conchas, materia orgánica, etc.; todo ello cubierto por arenas, donde destacan los cantos rodados de color más oscuro.
