Viviendas campesinas prehispánicas del valle de Totonicapán, Guatemala

Andrés CIUDAD RUIZ
(*Universidad Complutense de Madrid*)

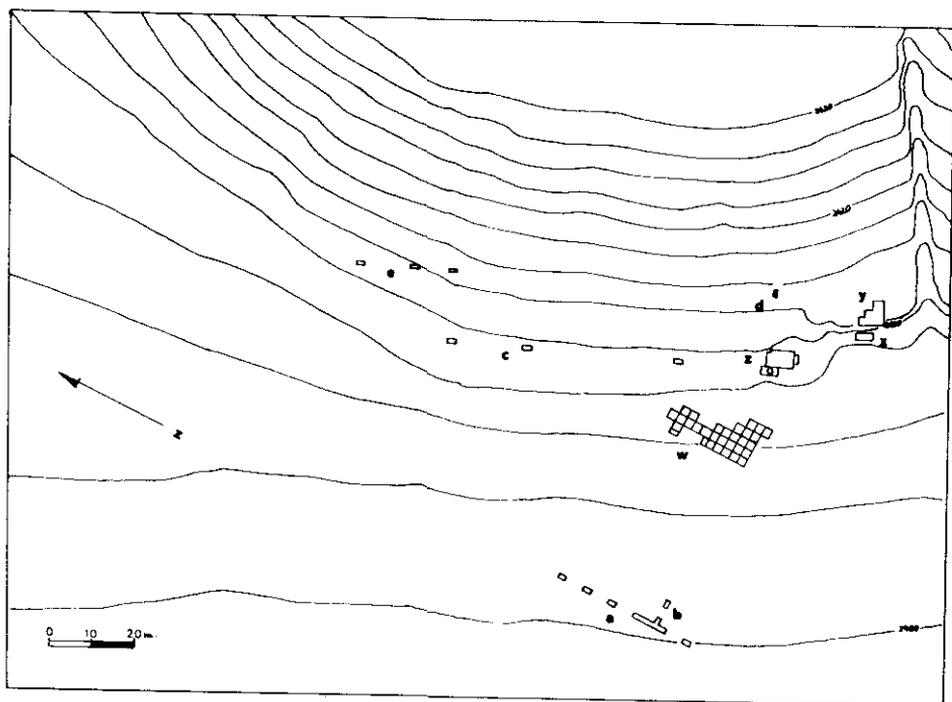
FIG. 2.—Plano general de la excavación.

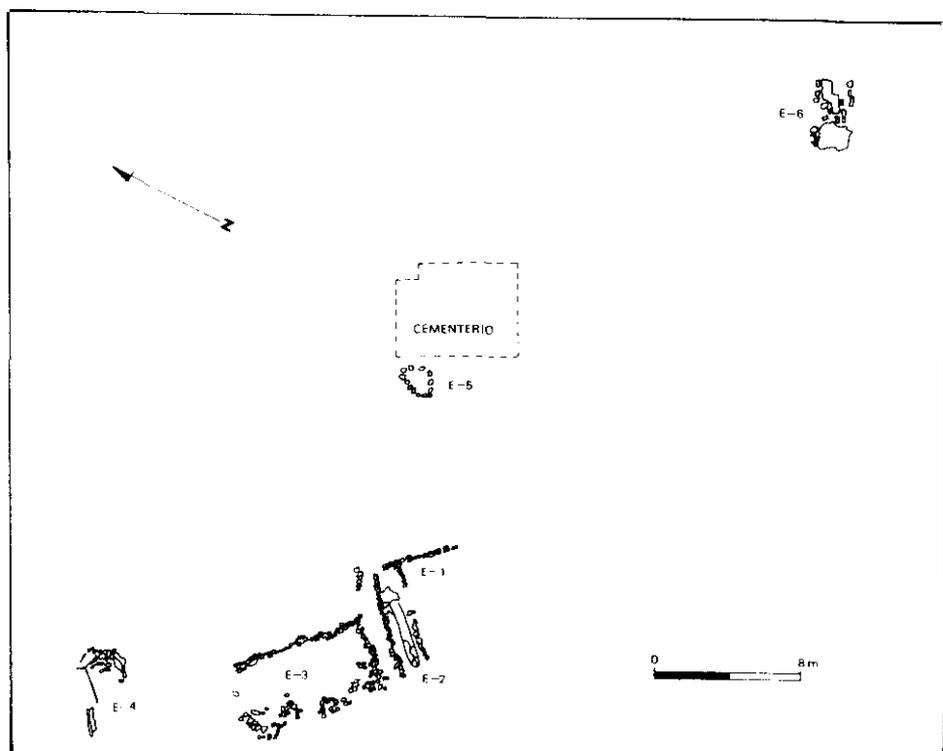
FIG. 3.—Emplazamiento de las estructuras descubiertas en Agua Tibia.

Estos dos momentos de ocupación a que hacemos referencia estaban reflejando, a su vez, el uso de dos conjuntos de habitación diferentes en su concepción, pero plenamente arraigados en el hábitat dominante en el altiplano guatemalteco: el más antiguo de ellos venía definido por el edificio E-3, el *temazcal* (E-4) —que ha sido analizado con mayor detenimiento por Alcina, Ciudad e Iglesias (1980)—, el horno abierto de cerámica (E-2), el altar (E-5), el cementerio y una gran cantidad de los artefactos recuperados en el basurero; el segundo estaba identificado por la estructura E-1 y los escasos restos a ella asociados (fig. 3).

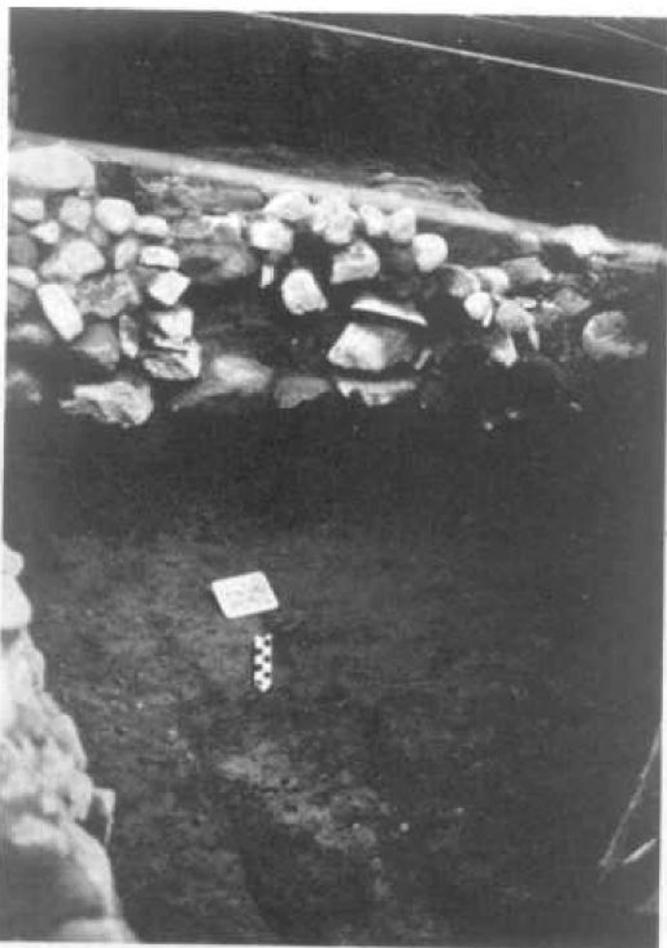
Parte de los muros este y sur de la estructura E-3 se construyeron a base de colocar una doble hilera de piedras pómez de dos pisos de alto, las cuales fueron apelmazadas y recubiertas de manera uniforme con barro humedecido que, en última instancia, fue quemado en toda su extensión, adquiriendo una dureza y resistencia suficientes como para sostener el muro, las paredes y la techumbre que cubrió la estancia. En realidad, se trata del mismo sistema de construcción que el empleado en el levantamiento del horno abierto de cerámica.

FIG. 4.—Materiales de construcción empleados en el muro sur de la estructura E-3.

Un material de construcción de uso universal en los recintos descubiertos en Agua Tibia fue la piedra basáltica: diversos fragmentos de *metates* y manos de moler quebrados e inservibles para su función original fueron reutilizados e incrustados en las paredes de los edificios, generalmente con la finalidad de rellenar huecos e igualar el muro de cantos rodados (fig. 4).

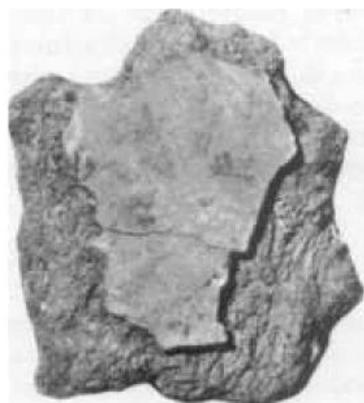
capa de barro humedecido que en un primer momento sirvió para dar consistencia y unir a las piedras pómez, y después cubrió todo el exterior del edificio levantado. La pared convenientemente insertada en el muro y cimentada fue, en última instancia, repellada con un enlucido de barro húmedo mezclado con agujas de pino que le dieron una mayor cohesión (fig. 6).

FIG. 6.—Fragmento de enlucido encontrado en el contexto de la estructura E-3.

La información recuperada —esta vez sólo en el contexto de la estructura E-3— apunta hacia la existencia de decoración en la parte exterior de las paredes con pigmento rojo, tal vez cinabrio: en el curso de la excavación pudimos rescatar algunos fragmentos de enlucido asociados a pequeñas aglomeraciones y manchas rojas de este material. Todos ellos se localizaban junto a la puerta de entrada y en el lado sur del recinto, lo cual nos hizo suponer que, al menos el exterior de los edificios y quizás de manera especial la fachada, fueron decorados de esta forma.
