Rajchi en la Arqueología de la Sierra Sur del Perú. Informe preliminar

Lorenzo Eladio LÓPEZ Y SEBASTIÁN
(Universidad Complutense de Madrid)

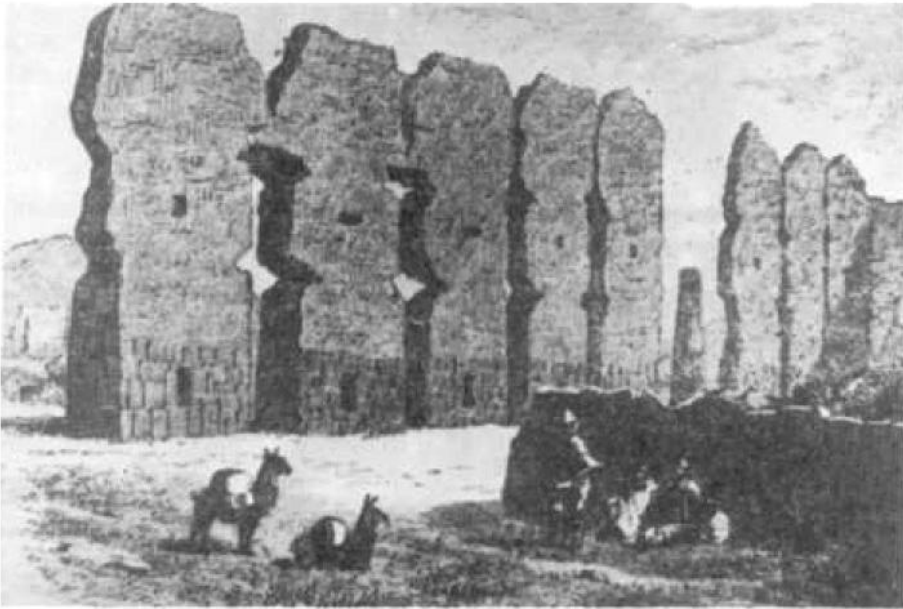
FIGURA 2.—Aspecto que ofrecía el «Templo de Viracocha» en el último cuarto del pasado siglo. Tomado de Squier.

«templo»¹⁵, una de las plazas determinadas por dos recintos, en uno de los que se observa la sobreposición de piedra *pircada* que ha llegado hasta nosotros¹⁶, y un «Plan of Temple of Viracocha and dependent structures»¹⁷, que nos sirvió de base para rescatar algunas de ellas ocultas hasta la última campaña. En conjunto se trata de descripciones aceptables, aunque las interpretaciones se basan en meras tradiciones.

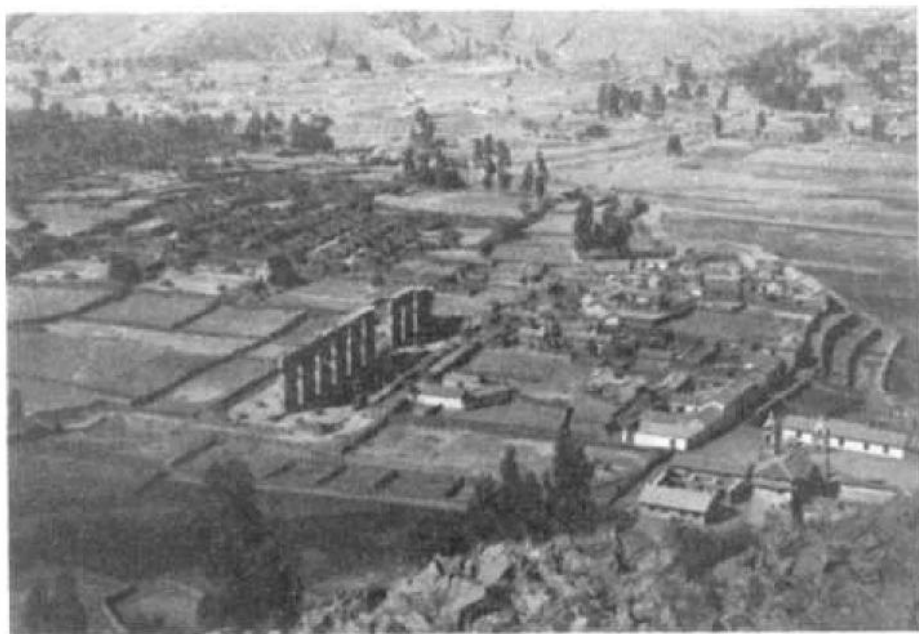
FIGURA 4.—Vista aérea de parte del conjunto tomada desde la muralla. En primer término el recinto del «Templo», cuatro plazas de los recintos y al fondo el sector de almacenamiento con las «collcas».

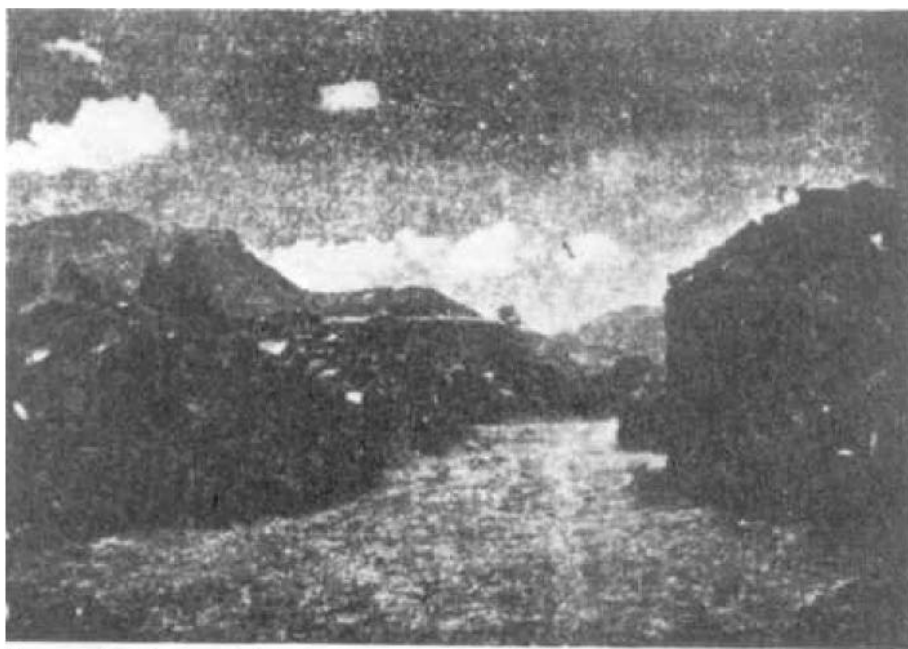
FIGURA 5.—Aspecto de una de las calles formadas por dos hileras de «*collcas*». Al centro la que se consolidó.

Las *collicas* están formadas por gruesos muros de mampostería rústica a base de la piedra basáltica negra, tan común en la zona, con doble pared y una potencia variable comprendida entre 0,50 y 1 m. La entrada se practica por un hueco en forma de trapecio, adintelado monolítico, muy angosto y de altura variable. Eran comunes los tragaluces laterales en la parte más alta y con fines de ventilación.

Una de las de mayor tamaño fue consolidada con los propios materiales caídos y reintegrados, tras la consolidación previa de la línea de muro original, sobre la que se colocó un lecho de adobe, que sirviera de separación, y sobre él se restituyó la línea de máxima altura igualándose el perímetro.
