Comportamiento Sísmico de los Edificios de Lorca

Palabras clave: Lorca, daño observado, comportamiento sísmico, lecciones aprendidas.

Seismic behavior of the buildings in Lorca

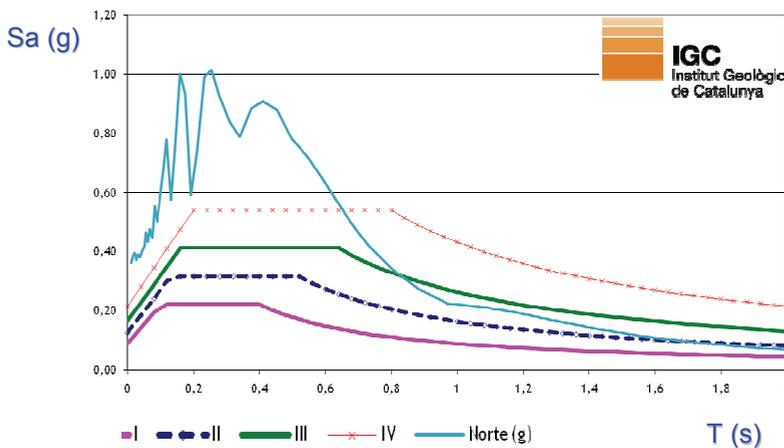
En la Figura 1 puede verse el espectro correspondiente a la componente N-S del terremoto de Lorca (en azul) en comparación con los espectros sísmicos de diseño de la Norma Sismorresistente Española, NCSE-02, para diferentes tipos de suelo.

Fig. 1. Espectro de respuesta para la componente N-S del terremoto de Lorca y los espectros sísmicos de diseño de la norma NCSE-02 (Institut Geològic de Catalunya, IGC).

Los edificios con forjados reticulares diseñados mediante la norma NCSE-02 tienen la ductilidad de proyecto limitada a 2. De acuerdo con la relación entre el espectro de aceleraciones del terremoto de Lorca y las ordenadas del espectro de diseño (véase la Figura 1), en su zona de máxima respuesta, la demanda de ductilidad ha sido entre 3 y 5, es decir, mayor que la de proyecto. Algunos de los edificios de hormigón armado cuyo período fundamental se encontraba en esta zona del espectro han sufrido daños mayores. Por otra parte, otros edificios, más flexibles, con un período fundamental mayor, se encontraban en una zona del espectro con una demanda de ductilidad menor y han sufrido daños más reducidos.

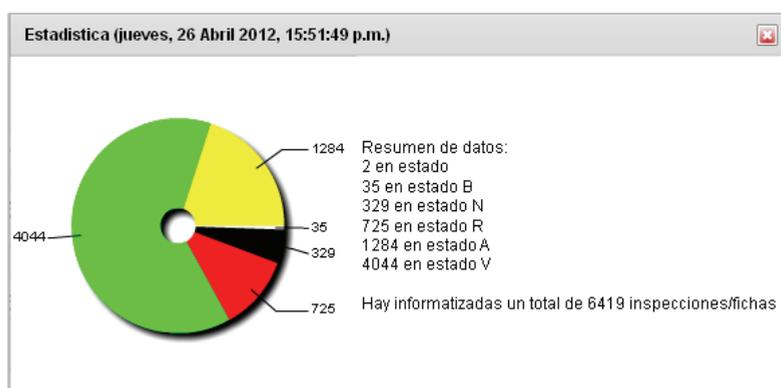
daños estructurales moderados. En los dos casos se observaron daños no estructurales graves, que también podían poner en peligro la seguridad de las personas. Un número importante de edificios del patrimonio arquitectónico ha sido dañado en mayor o menor medida. La Figura 2 muestra la distribución de los daños de acuerdo con el visor de daños del Ayuntamiento de Lorca (26/04/2012). Según dicho visor, se han informatizado un total de 6419 inspecciones, los edificios han sido clasificados según los daños observados en 4 clases: negro (329), rojo (725), amarillo (1284) y verde (4044).

Fig. 2. Consulta de la distribución del daño para toda la ciudad (26/04/2012) según el visor de daños (Ayuntamiento de Lorca, 2012)

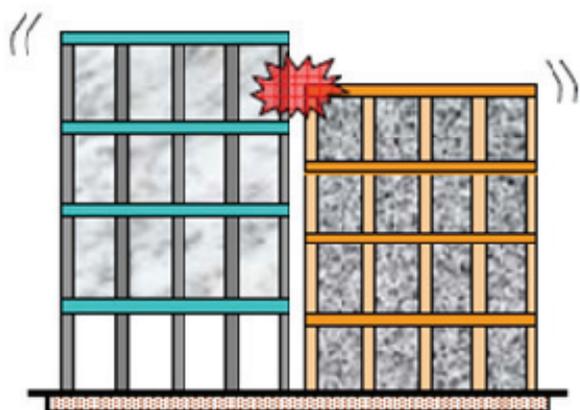
Cuando dos o más edificios adyacentes están muy cercanos la vibración de un terremoto fuerte puede hacer que estos se golpeen mutuamente (Figura 9). Si estos edificios son de diferente altura y sus plantas no coinciden, las plantas y el techo del edificio más bajo pueden golpear a media altura los pilares del edificio más alto, lo que puede causar importantes daños.

Fig. 9. Esquema del efecto de golpeteo entre dos edificios adyacentes de diferente altura (Murty, 2004)
