# *El río Guadarrama, morfología y sedimentación actual en un cauce arenoso tipo braided*

G. GARZÓN\* y A. ALONSO\*\*

**Palabras clave:** Braided arenoso, morfología, sedimentación, factores de control.

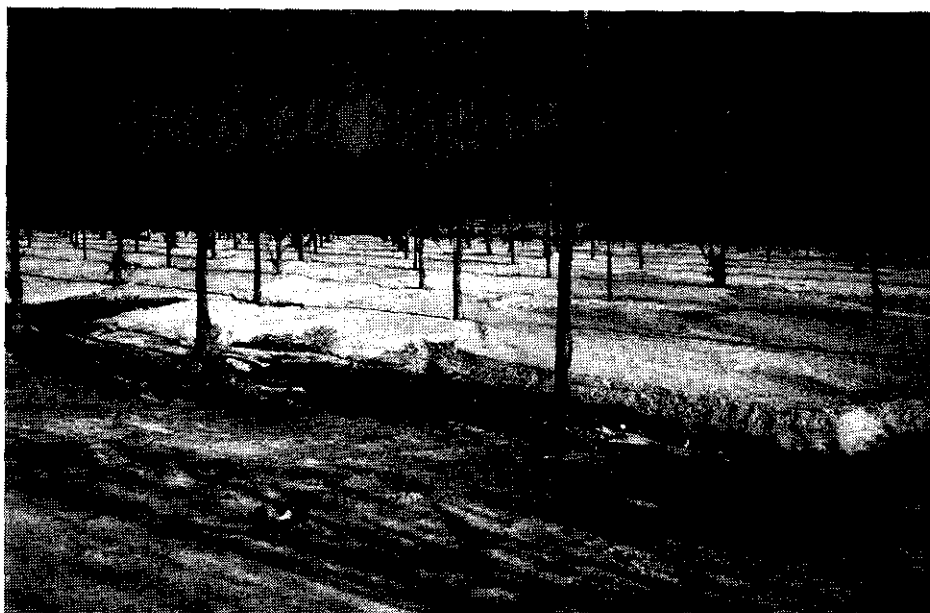
Fig. 2.—Formas sedimentarias originadas durante las crecidas de Enero de 1996 en el canal de chute del meandro de la Vega del Tesoro.

Fig. 2.—Sedimentary structures formed on the chute-channel of the Vega del Tesoro meander during the January 1996 floods.

cida dan lugar a cuñas de arenas en cuerpos con forma de abanico en planta y limos con ripples en las zonas mas distales. Están formadas por arenas con laminación paralela de alto régimen de flujo y ripples, que pasan a limos y arcillas en la llanura de inundación. Los márgenes del canal actual son bastante inestables.
