## Color y devoción en la Baja Edad Media: estudio científico-técnico de las pinturas de la ermita de Sant Roc de Ternils (Carcaixent)

**Resumen:** Se presenta el estudio científico-técnico de las pinturas murales góticas de la Última Cena conservadas en la ermita de Sant Roc de Ternils (Carcaixent, Valencia), uno de los escasos conjuntos murales rurales valencianos de cronología bajomedieval conservados. La investigación aporta una caracterización material, técnica y cronológica inédita del conjunto mediante una metodología interdisciplinar que integra análisis histórico-artístico, microscopía óptica, FESEM-EDX y datación radiocarbónica ( $^{14}\text{C}$ ).

### **[en] Color and Devotion in the Late Middle Ages: A Scientific and Technical Study of the Wall Paintings in the Hermitage of Sant Roc de Ternils (Carcaixent)**

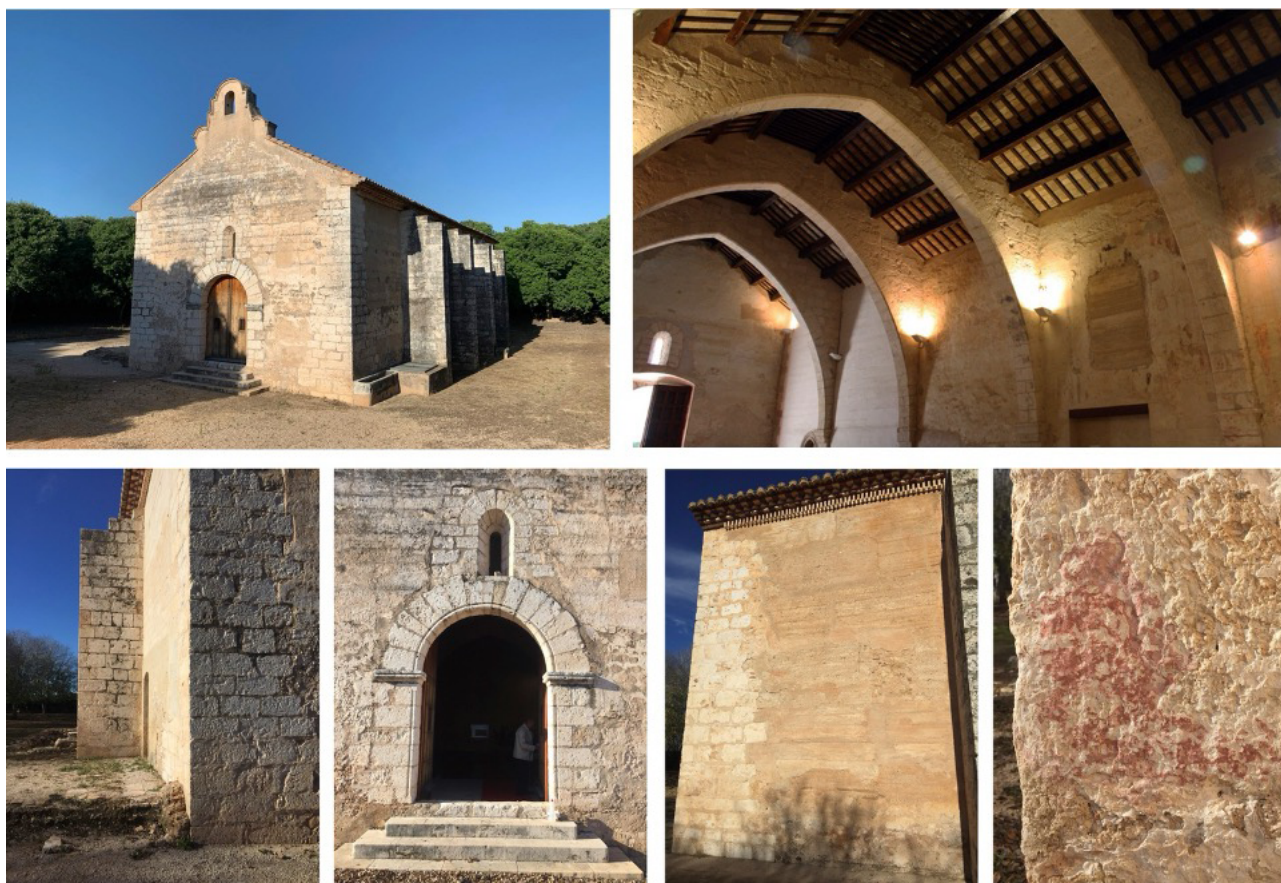
Fig. 2. Vista general y detalles constructivos de la ermita de Sant Roc de Ternils. [Superior] Vista frontal e interior con sillería en los contrafuertes, tapia en los paramentos y arcos de diafragma; [Inferior] Esquinas con sillería; portada; paramento de tapia reconstruido; y superficie pétreo con huellas de talla y restos de un enjalbegado rojizo. Fotos: los autores.

La fábrica combina sillería en contrafuertes y zonas sometidas a mayores cargas con tapia en los paramentos laterales, reforzada puntualmente en esquinas y arcos. Esta solución permitía optimizar recursos constructivos, combinando la resistencia estructural de la piedra con la reducción de costes y la mejora de la cohesión de los paramentos<sup>11</sup> (Fig. 2).

Los sillares estuvieron originalmente recubiertos por un fino enjalbegado rosáceo que ocultaba marcas de cantería, cortes y huellas de herramientas. La pérdida parcial de este revestimiento permite observar actualmente señales de hacha y puntero características de los siglos XIV y XV. Tanto el empleo de recursos locales como determinados tratamientos superficiales y evidencias constructivas apuntan hacia una práctica edilicia cuidada y técnicamente bien resuelta durante la Baja Edad Media (Fig. 2).

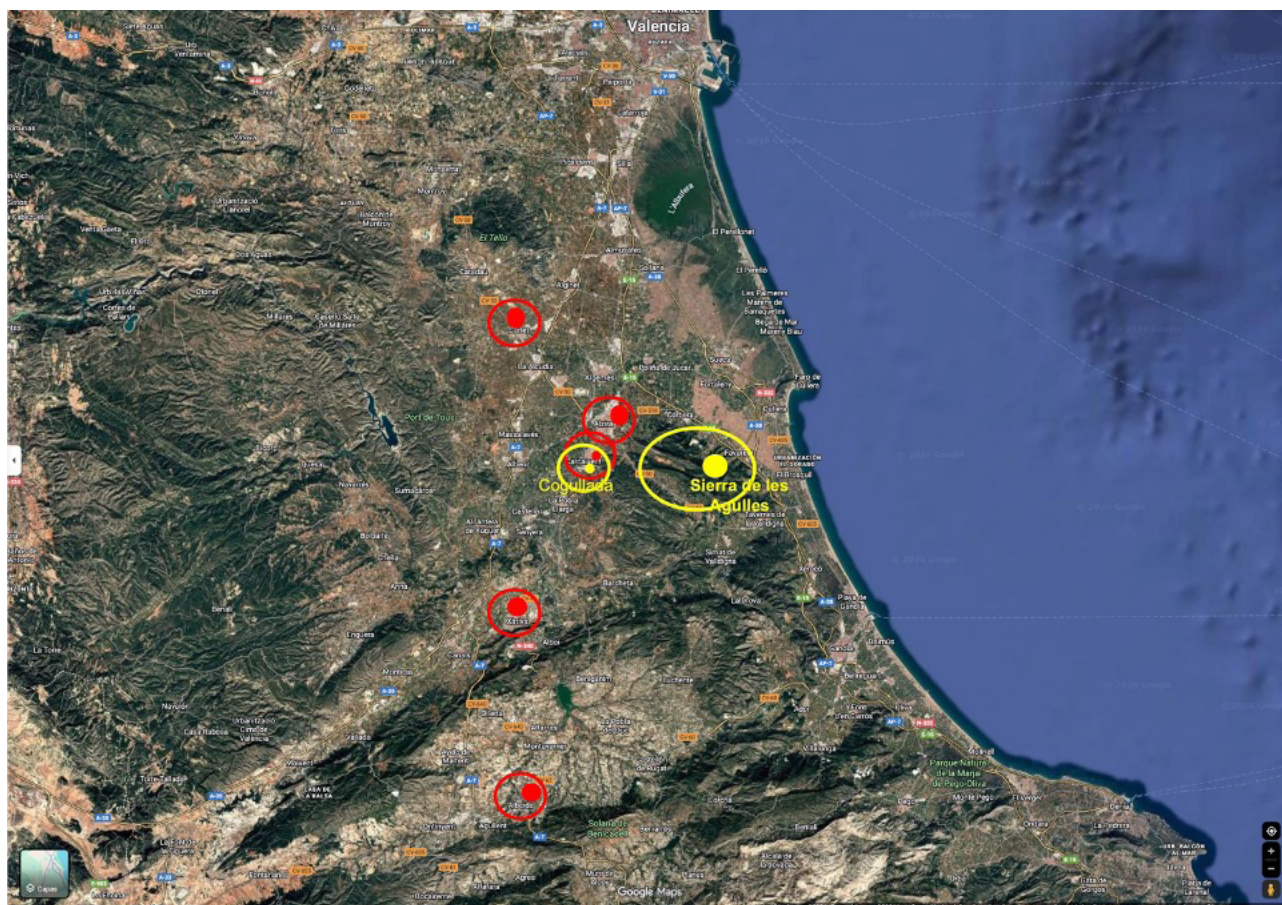
Fig. 3. Mapa de localización de los principales núcleos históricos de distribución de cal y materiales empleados en la elaboración de morteros en el entorno de la Ribera Alta y comarcas próximas. En rojo las localidades de Carcaixent, Xàtiva, Alzira, Carlet y Albaida, tradicionalmente vinculadas a la producción y suministro de cal. En amarillo: Cogullada y la sierra de les Agulles.

A escala macroscópica, los elementos pétreos presentan características atribuibles principalmente a rocas calcáreas claras y relativamente homogéneas, junto a fragmentos con porosidad y homoeo compatibles con litologías carbonatadas. La determinación precisa de su composición mineralógica (calcita/dolomita), textura y grado de recristalización requiere, no obstante, análisis petrográficos específicos. Su procedencia podría vincularse a explotaciones locales, probablemente relacionadas con la Serra de les Agulles (Alzira), donde afloran calizas y dolomías semejantes<sup>12</sup> (Fig. 3).

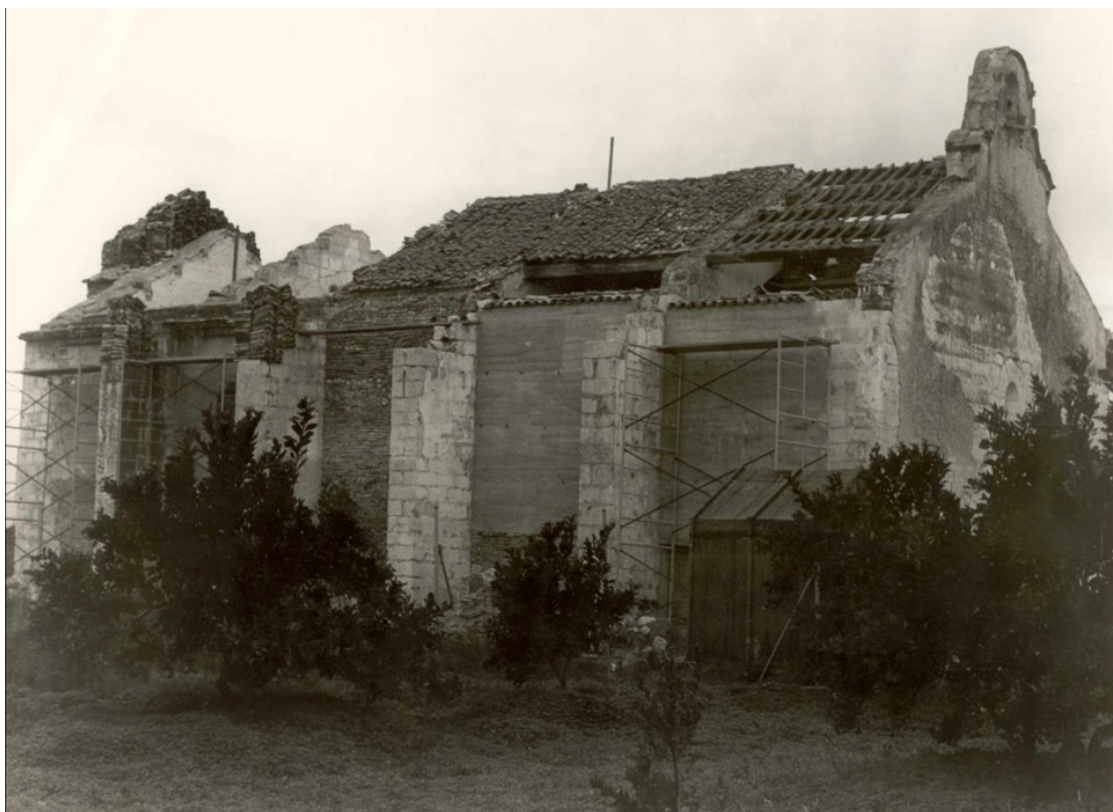
Fig. 4. Ermita de Ternil durante los trabajos de restauración iniciados en 1980. Foto: Daràs, *La Mare de déu de la salut*, 143.

de San Fernando y de conformidad de la Excm. Diputación Provincial de Valencia, se procedió a la declaración de Monumento Histórico-Artístico Nacional el 15 de diciembre de 1978 (Real Decreto 3.327/78). En 1980 se inició una restauración integral basada en el proyecto de los arquitectos Julián Esteban Chapapriá y José Manuel San Juan<sup>26</sup> (Fig. 4). Se reconstruyó el techo, restauraron las vigas del entramado y su policromía y los muros interiores fueron repintados con varias capas de cal, mientras que en el exterior se tapiaron diversas aberturas<sup>27</sup>.

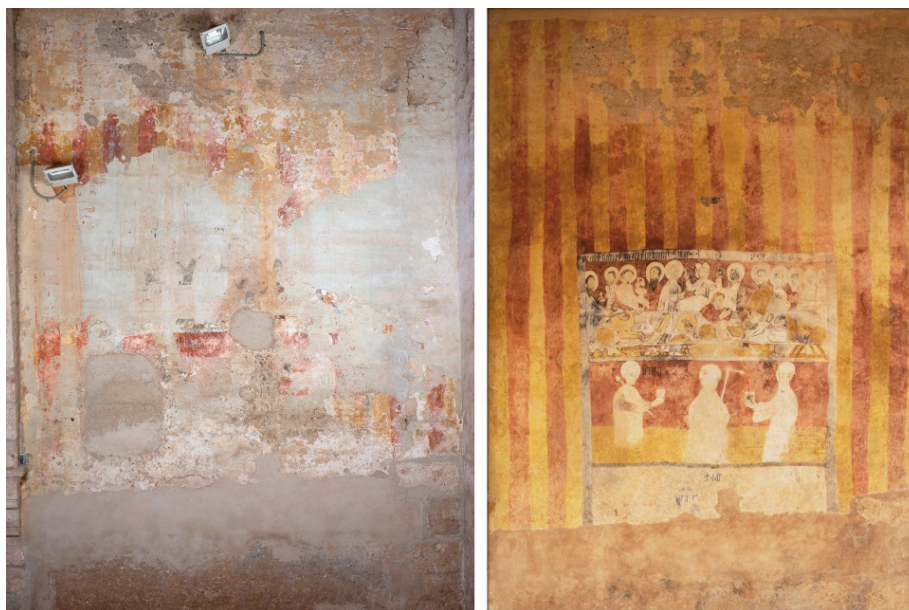
Fig. 5. [Izquierda] Estado de las pinturas murales del lado de la epístola antes de la intervención; [derecha] imagen actual después de la restauración (2022-2023). Fotos: los autores.

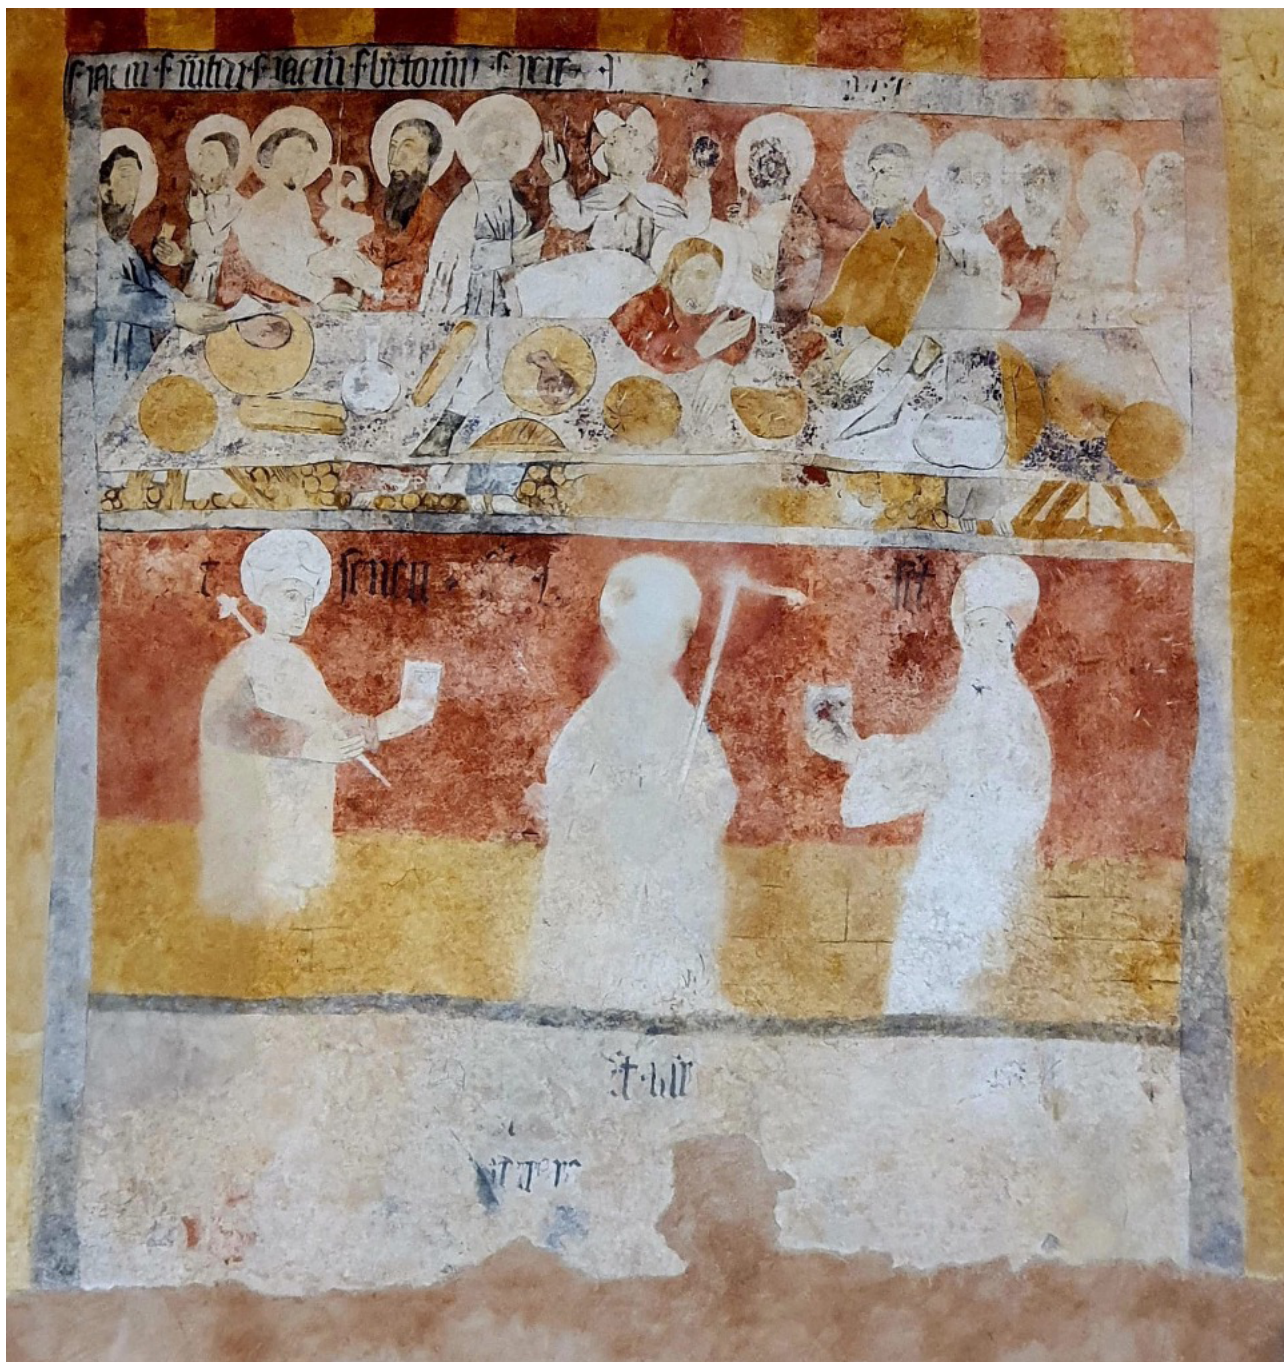
Fig. 6. Vista de la escena de la *Última Cena* una vez concluida la intervención (2023). Foto: los autores.

El conjunto conserva una decoración de fondo amarillo (oro), sobre la que se disponen regularmente doce barras verticales rojas (gules), evocando un motivo heráldico propio del ámbito de la Corona de Aragón (Fig. 5). En el centro se enmarca una gran viñeta organizada en tres registros: superior, la Última Cena; central, dividido por dos franjas amarilla y roja, con las siluetas de tres personajes (uno central flanqueado por los santos Abdón y Senén); e inferior, restos de algunas letras negras actualmente ilegibles (Fig. 6).

Las inscripciones mencionadas por Roque Chabas (con alguna pequeña revisión): “S-IACM / S-MTEU / S-IACM / S-BRTOMU / S-PERE / I [HS O ESUS] / [...]”, confirman la voluntad didáctica habitual en otros conjuntos murales del siglo XIV, como las pinturas de la Pía Almoína de Lleida. En una franja inferior, dos figuras, se identifican como los santos Abdón y Senén por las inscripciones conservadas: “S-SENEN / SE[N]T [...]”. La figura central, muy deteriorada, apenas muestra restos epigráficos: “S-VER [...]”, que podrían identificar a san Bartolomé, pero el atributo angulado que sostiene se asemeja más a una escuadra de arquitecto que al cuchillo tradicional de san Bartolomé, abriendo la posibilidad de identificarlo con santo Tomás (Fig. 6).

Estilísticamente, la *Última Cena* se inscribe en un lenguaje figurativo medieval basado en el predominio de la línea, el uso de superficies cromáticas planas y una concepción esencialmente bidimensional del espacio. Las figuras presentan formas estilizadas, cuerpos alargados y un tratamiento anatómico sintético, con escasa preocupación por el volumen o la representación naturalista. Los pliegues de las vestiduras se construyen mediante ritmos lineales repetitivos, mientras que los rostros muestran una limitada individualización. A pesar de su estado de

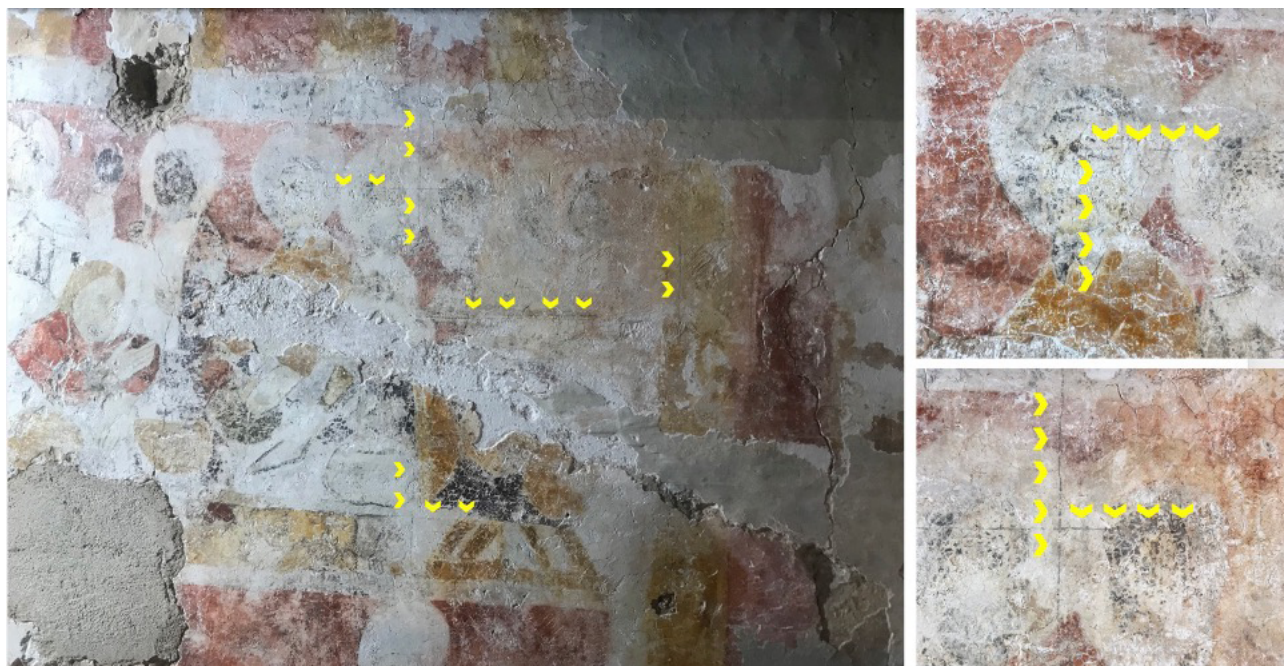
Fig. 7. Detalles del proceso de ejecución de las pinturas murales de la *Última Cena*. [Izquierda] Imagen donde se observan trazos de dibujo preparatorio en carbón, organizados mediante una retícula compositiva. [Derecha] Detalles con el cruce de dichas líneas. Fotos: los autores.

La organización del espacio compositivo se logró mediante el uso del hilo batido repasado con carboncillo (Fig. 7), mientras que el perfilado de las figuras combinó incisiones con estilete, carboncillo y pincel. No se ha detectado el uso de modelos<sup>48</sup> y plantillas<sup>49</sup>. Las incisiones, ejecutadas con instrumentos metálicos sobre el revoque, aparecen en el perímetro de la mesa, aureolas, elementos como la banqueta, pliegues y drapeados y eventualmente sobre cualquier superficie concebida para ser estaban dorada.

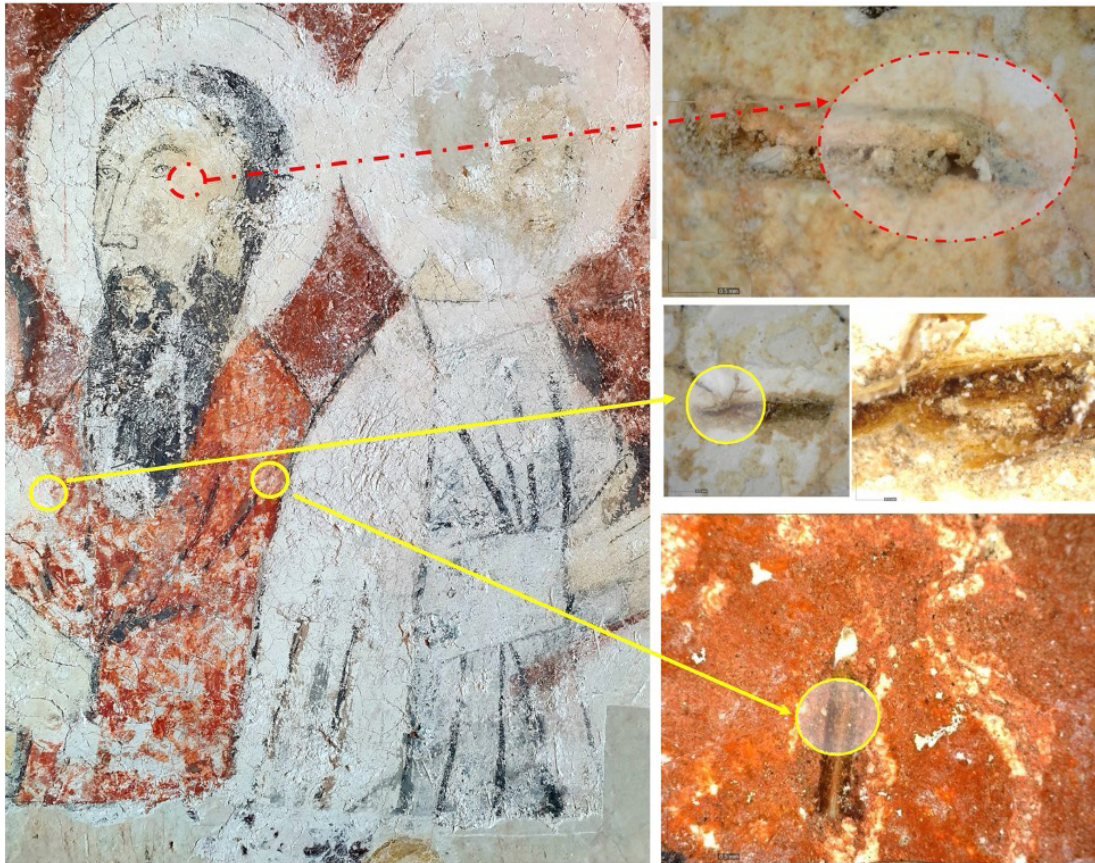
Fig. 11. Detalle de las virutas de madera integradas en el mortero. Superior: detalle del apóstol de la *Última Cena*, donde se aprecia la integración de fragmentos de madera en el soporte mural: imágenes de microscopía digital (50x y 200x) que muestran la morfología de las virutas de madera. Fotos: los autores.

Durante el examen del mortero se documentaron numerosas virutas de madera (Fig. 11) incluida una de mayor tamaño con alteraciones morfológicas compatibles con pudrición blanda (potencialmente atribuible a hongos como *Rosellinia necatrix*, aunque sin confirmación analítica) (Fig. 13), que degradó la lignina y la celulosa, provocando pérdida de densidad y resistencia, y una textura esponjosa y disgregada. Esta colonización biológica, favorecida por la humedad elevada y la escasa ventilación, supone un riesgo estructural que compromete la estabilidad del soporte y de las capas pictóricas, por lo que lo que se requieren medidas de control ambiental y eliminación de focos biológicos.

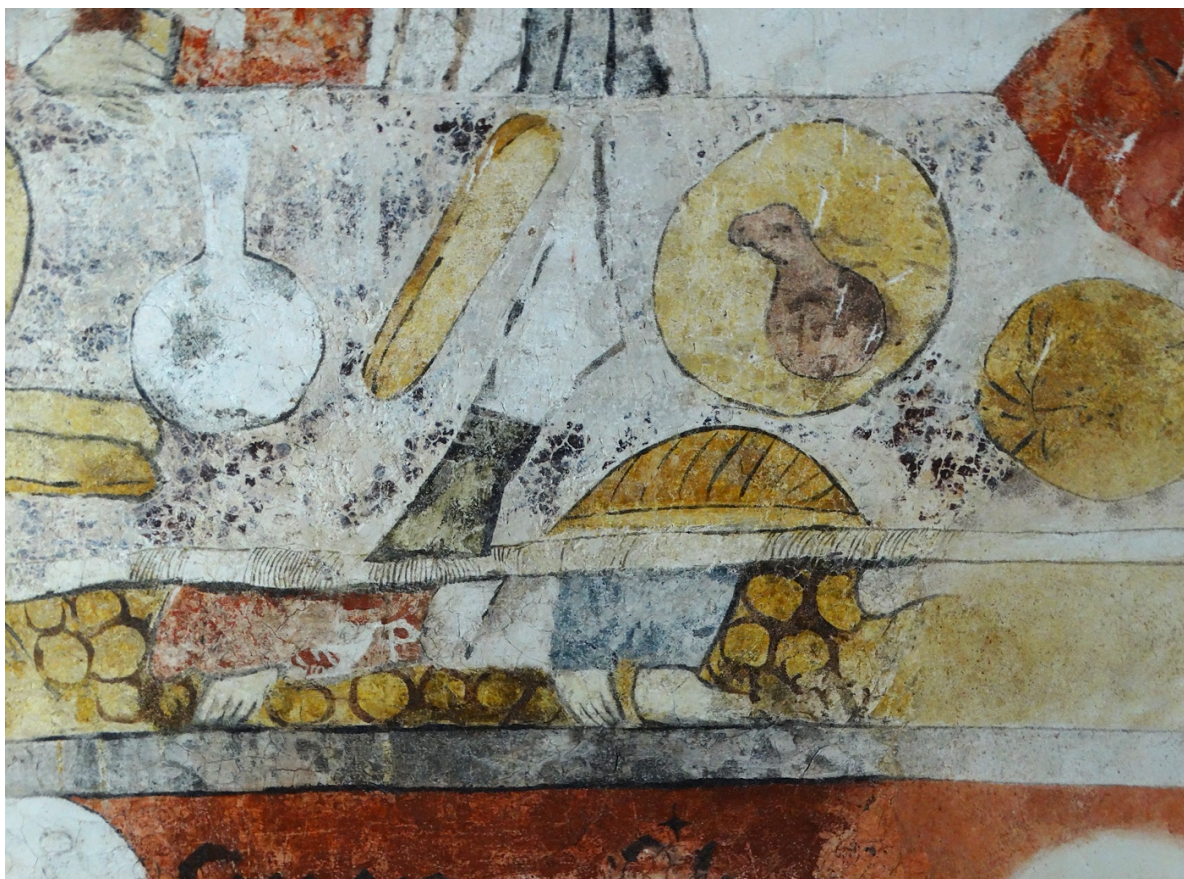
Fig. 14. Detalle de la vajilla y alimentos situados sobre la mesa. En el registro inferior se aprecian los pies de los apóstoles y de Cristo. La intensidad y saturación de los colores demuestran una paleta intencionadamente viva y contrastada, revelando la voluntad cromática original del taller gótico más allá del estado actual de degradación. Foto: los autores.

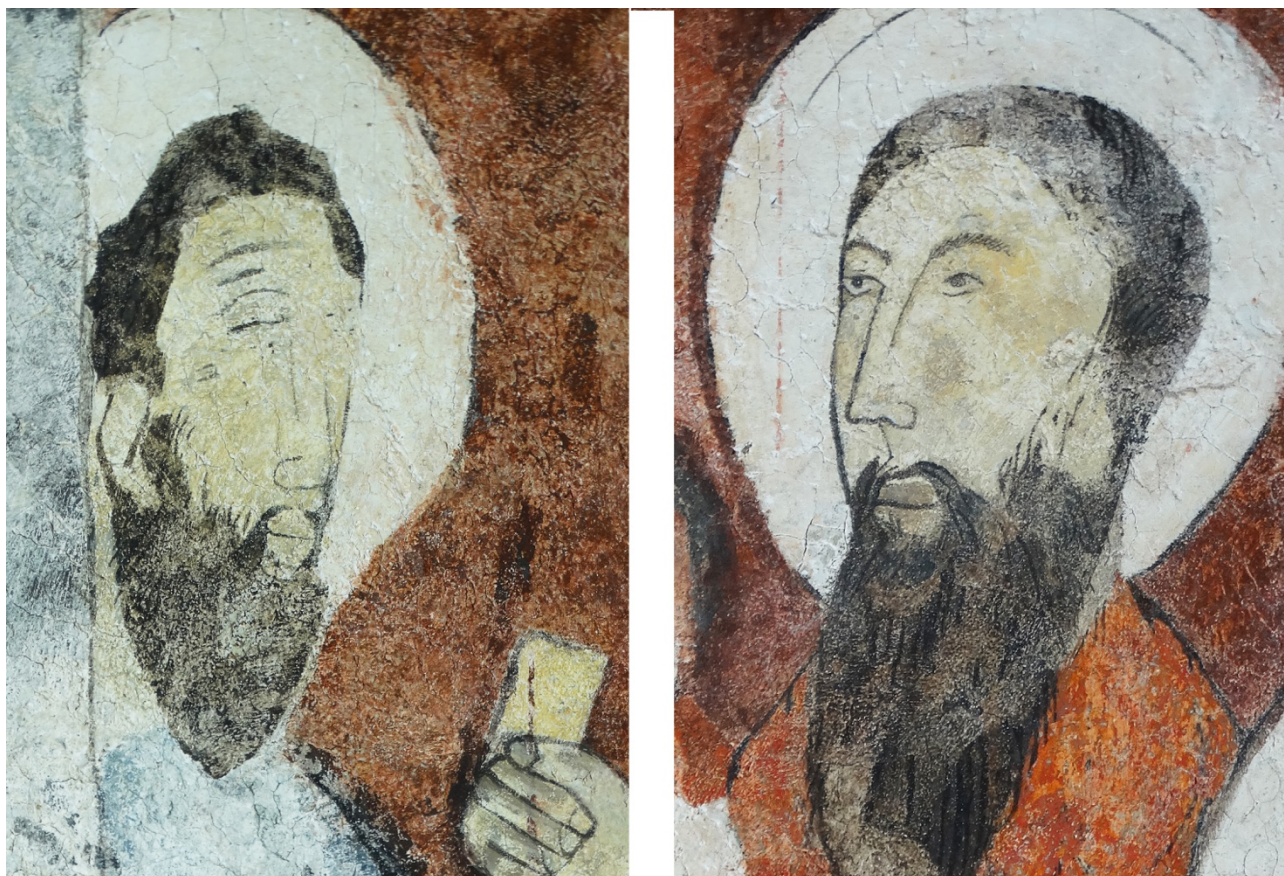
Fig. 15. Detalle de los rostros de dos apóstoles, donde se observa el uso de negro carbón para definir las facciones, característico de la pintura mural al secco. La línea seca, precisa y contrastada refuerza la legibilidad y expresividad de las figuras.
